# Untersuchungsbericht

Aktenzeichen: BEU-uu2021-05/004-3323

## Gefährliches Ereignis im Eisenbahnbetrieb

| Ereignisart: | Zugentgleisung |

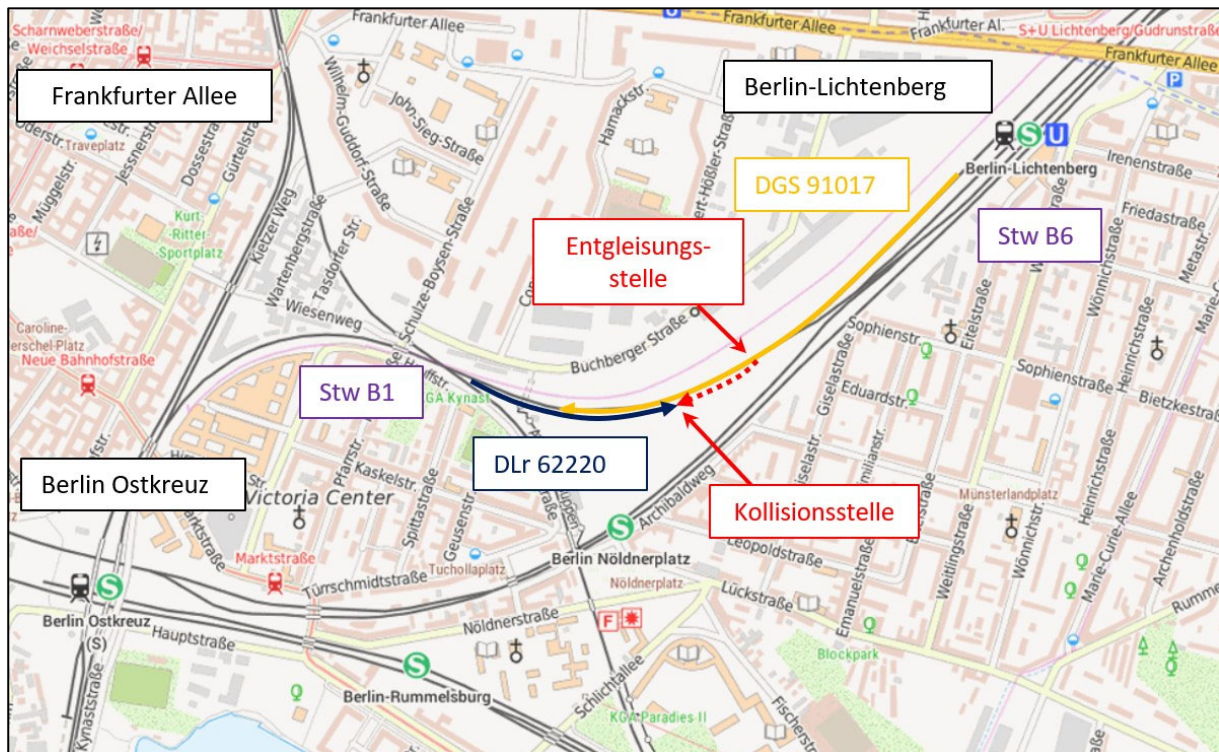
Abbildung 1: Lageplan<sup>1</sup>

Die Weiche S163 des Bf Berlin-Lichtenberg befand sich in Streckenkilometer 1,350 der VzG-Strecke 6139. Hier begann der zweispurige Lauf eines Wagens des DGS 91017. Diese Stelle wird im Folgenden als Entgleisungsstelle bezeichnet. Die Kollision mit dem DLR 62220 fand ca. in km 1,195 statt. Diese Stelle wird im Weiteren als Kollisionsstelle bezeichnet. Der Bereich der Ereignisstelle durfte gemäß VzG mit einer zulässigen Geschwindigkeit von 50 km/h befahren werden und war auf einen Bremsweg von 700 m ausgelegt.

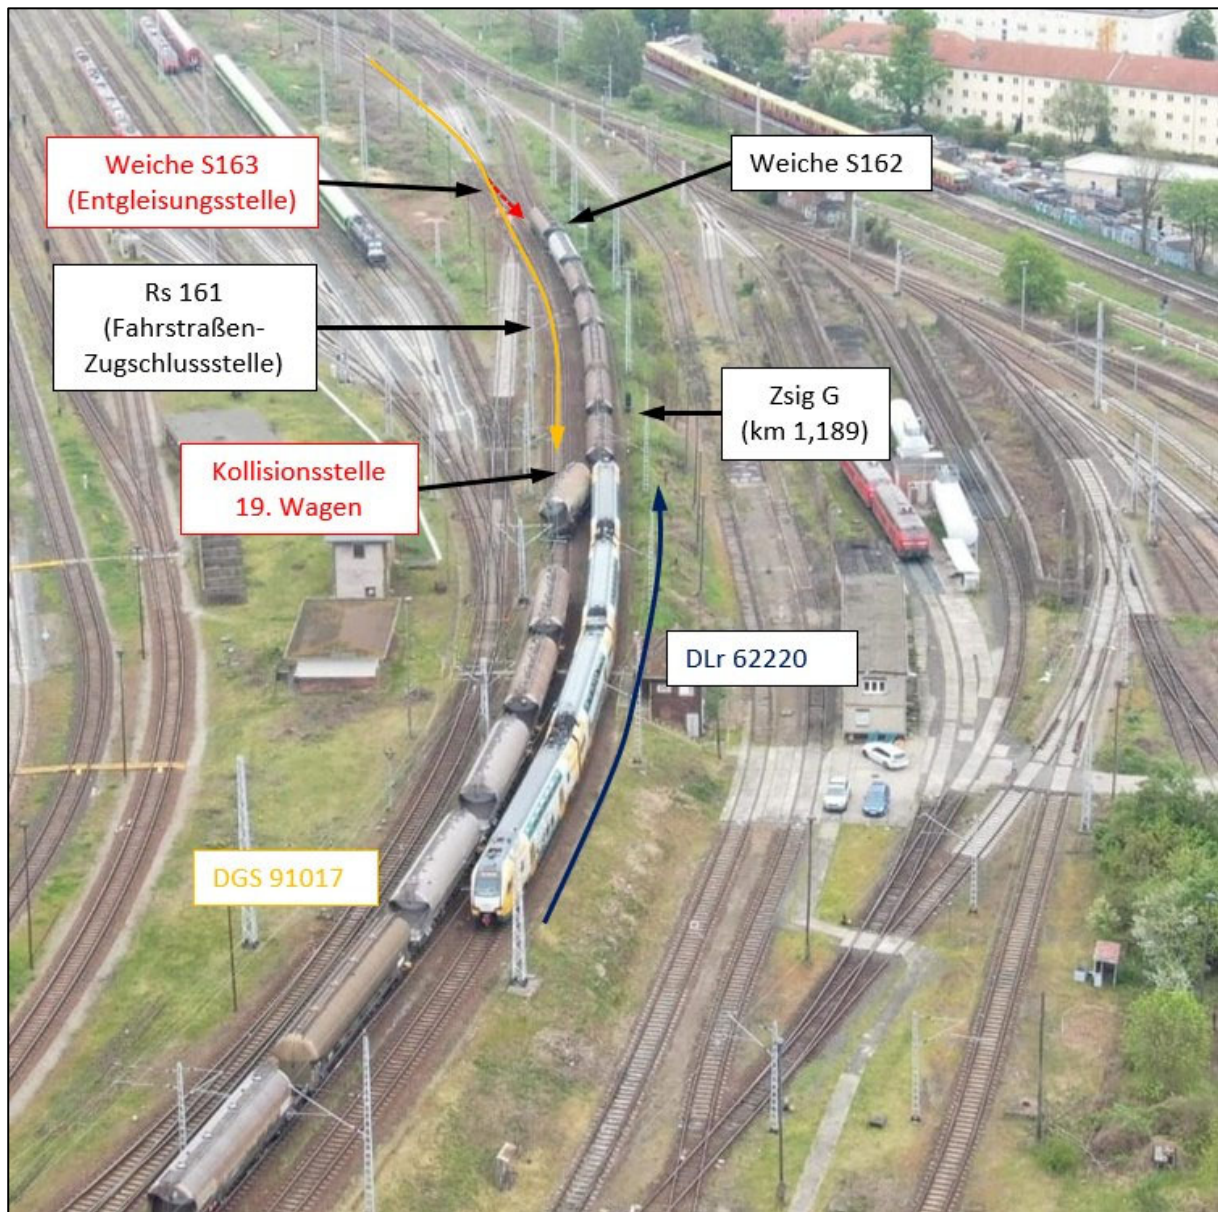
Abbildung 4: Luftbild Ereignisort<sup>4</sup>

Das nachfolgende Luftbild gibt einen Überblick über die Ereignisstelle.
