## RAPORT DE INVESTIGARE

privind accidentul feroviar produs la data de 16.03.2025, ora 21:25, pe raza de activitate a Sucursalei Regionale CF Cluj, secția de circulație Cluj Napoca - Oradea, între stația CFR

Tileagd și halta de mișcare Oșorhei, la km 642+472, în circulația trenului de marfă nr.66103416 prin deraierea vagonului nr.31533541048-8, al 14 - lea din compunerea trenului, de cel de-al doilea boghiu, în sensul de mers.

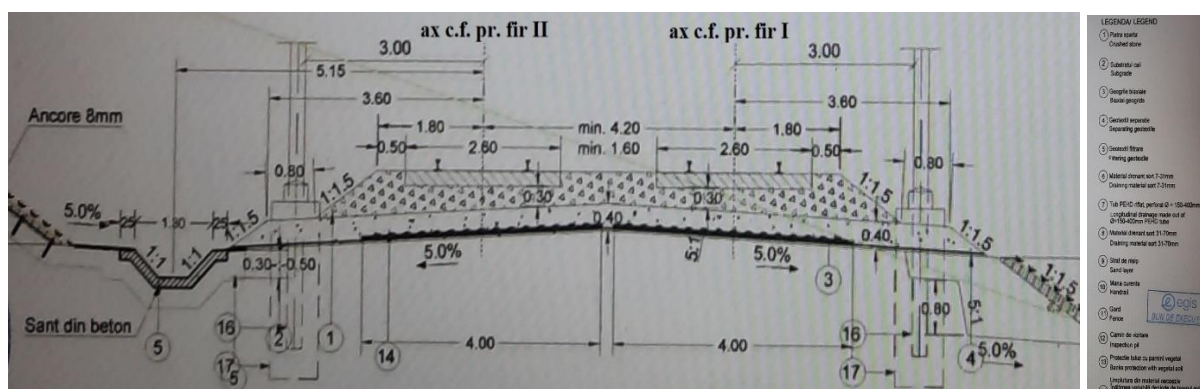
Imaginea nr.9 - Profil transversal (profil mixt - aplicabil între km 642+560 - km 642+640)

Lucrări proiectate în zona producerii accidentului: terasament nou realizat din material necoeziv consolidat cu materiale geosintetice și realizarea de sprijiniri pentru a proteja prisma de piatră spartă pe linia de cale ferată aflată în circulație (firul I).
