Závěrečná zpráva o výsledcích šetření mimořádné události

Vykolejení vlaku Ex 1004 v železniční stanici Ostrava hl. n.

Accident and incident investigation report

Derailment of the long distance passenger train No. 1004 at Ostrava hl. n. station

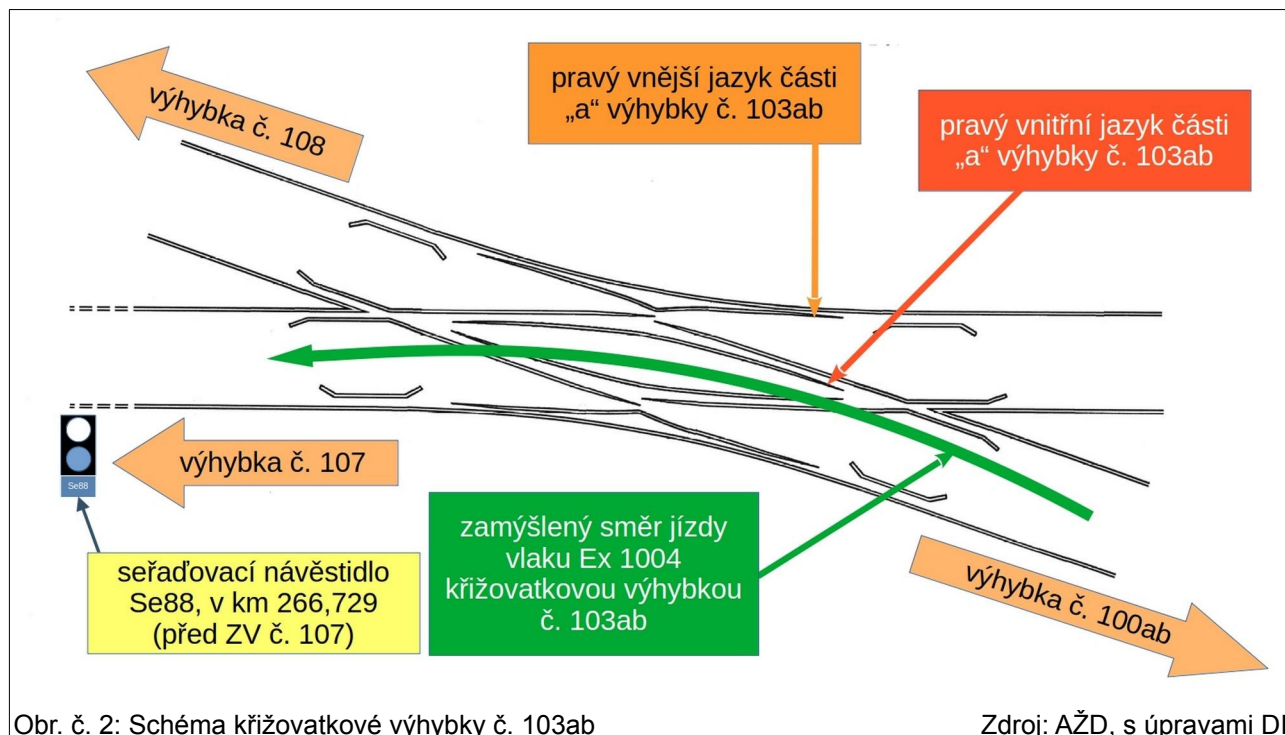
Obr. č. 2: Schéma křižovatkové výhybky č. 103ab

- odlehnutí pravého vnitřního jazyka od opornice ve vlaku Ex 1004 pojížděné větvi křižovatkové výhybky č. 103ab železniční stanice Ostrava hl. n. (tzv. vidlicová jízda) z důvodu jeho silového nezajištění v koncové poloze, které nenařizoval vydaný „ROZKAZ O VÝLUCE č. 25011“ (etapa C), kdy po předchozím mechanickém odpojení elektromotorického přestavníku od přestavňkové spojnice závorovací tyče výhybky nebylo zaručeno dodržení požadované přídržné síly zajištění jazyků.

- vykolejenými koly 1. TDV za HDV byly mj. poškozeny i součásti závěru PHS v obou částech výhybky č. 103ab;
 - cca 2 m před hrotem srdcovky v části „b“ křížovatkové výhybky č. 103ab byly patrné stopy po přešplhání pravých kol 1. a 2. TDV vpravo směrem k výhybce č. 108. V těchto místech došlo i k totální destrukci podkladnic k přídržnici a upevnění levé přídržnice levými koly 1. TDV a předního podvozku 2. TDV;

- v konečném postavení po MU stála v části „a“ křížovatkové výhybky č. 103ab dvojkolí zadního podvozku 3. TDV za HDV tak, že pravá kola stála svou jízdni plochou na pravé vnitřní opornici a jejich okolky se nacházely mezi pravým vnitřním jazykem a pravou vnitřní opornicí, přičemž mezi hrotem a opornicí byla mezera cca 2 cm. Levá kola stála svou jízdni plochou na levé vnější opornici. Po odklizení tohoto TDV z prostoru výhybky, kdy bylo dbáno na nepoškození jazyků a opornic, vč. čelistového závěru výhybky, zůstala mezera mezi pravým vnitřním jazykem a pravou vnitřní opornicí stejná, tzn. cca 2 cm;
