Untersuchungsbericht

Aktenzeichen: BEU-uu2024-04/007-3323

Gefährliches Ereignis im Eisenbahnbetrieb

Ereignisart:	Zugkollision
Datum:	16.04.2024
Zeit:	08:54 Uhr
Betriebsstelle:	Bf Worms Hbf
Streckennummer:	3570
Weiche:	W 67

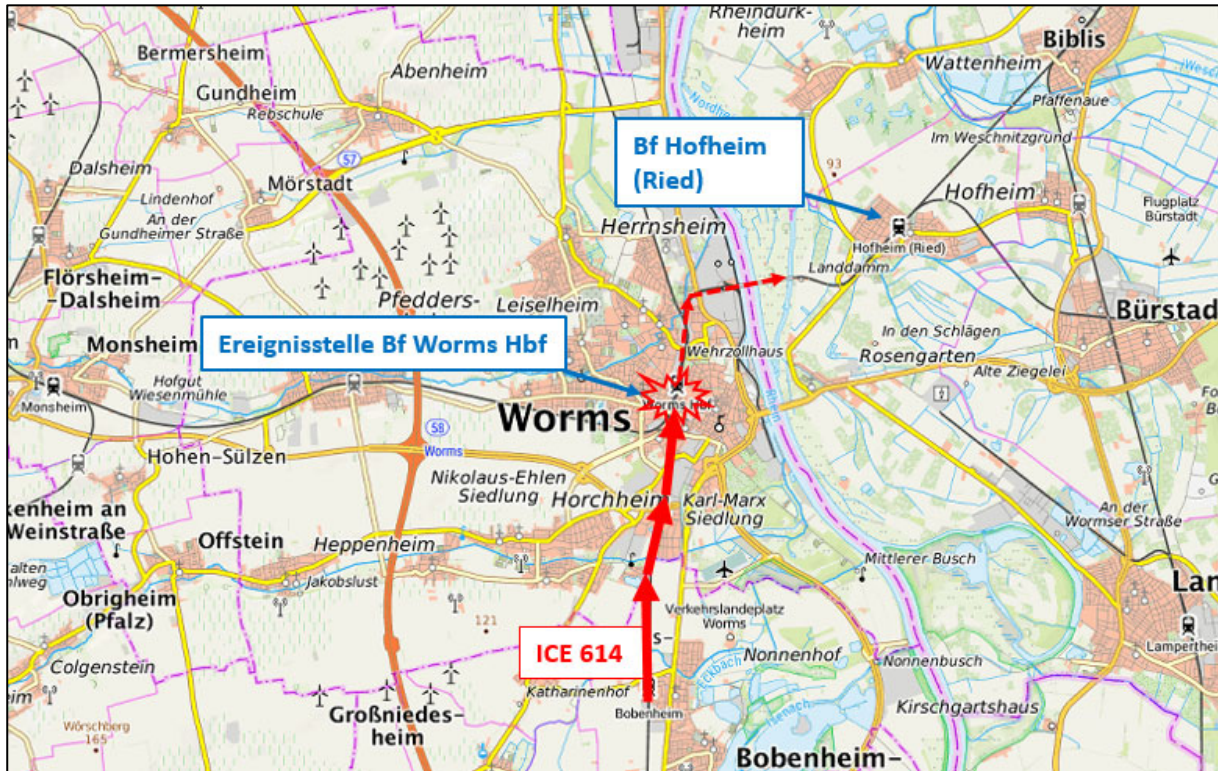
Abbildung 1: Lageplan¹

Die Kollision ereignete sich auf der Weiche W67 im Bf Worms Hbf. Über diese Weichenverbindung wurde die VzG-Strecke 3570 Richtung Biblis aus der VzG-Strecke 3522 Mannheim – Mainz ausgefädelt. Die signalisierte Geschwindigkeit betrug 40 km/h. Gleichzeitig waren über diese Weiche die Bahnsteig-Stumpfgleise 8 bis 11 für beginnende und endende Züge in Richtung Hofheim (Ried) angebunden. Die nachfolgende Abbildung verdeutlicht schematisch die Lage der Ereignisstelle. In dieser Abbildung sind die Fahrzeugbewegungen sowie die relevanten Signale der Rangier- und Zugbewegung im Bf Worms Hbf hervorgehoben.

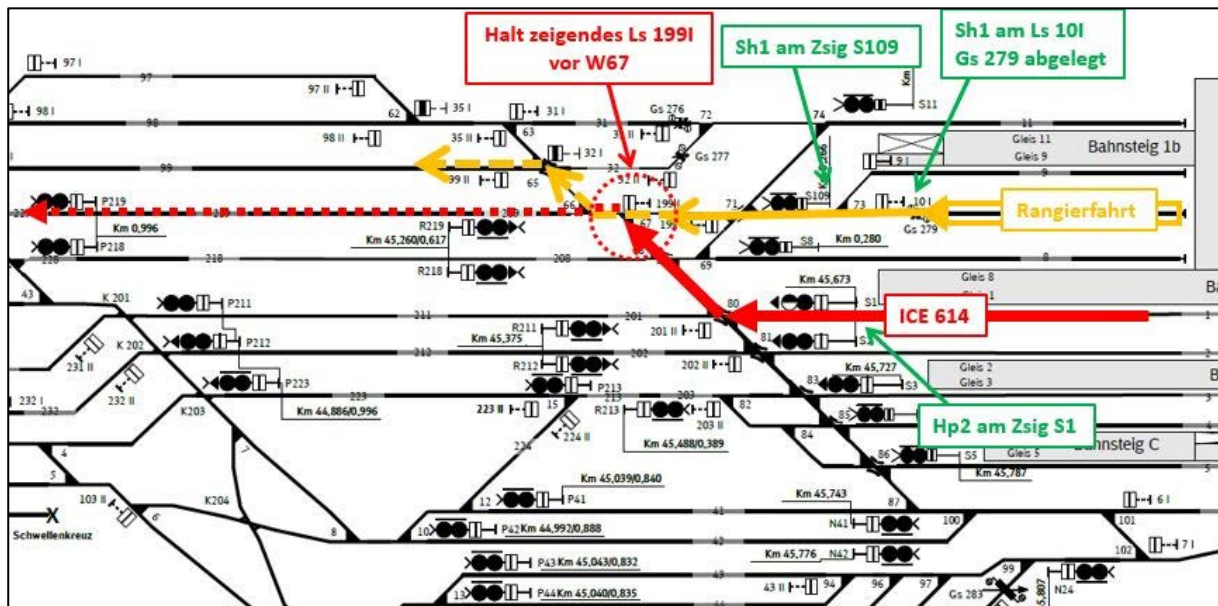
Abbildung 2: Gleisageskizze²

Der zuständige Fahrdienstleiter (Fdl) für die Durchführung der Zug- und Rangierfahrten im Bf Worms Hbf war der Fdl 1 im Zentralstellwerk Wf. Es handelte sich um ein Spurplanstellwerk der Bauform SpDrL 60 mit einer Stell- und Meldetafel sowie zwei Fdl-Arbeitsplätzen. Der Fdl 1 war der „Bahnhofsfahrdienstleiter“ und zuständig für den Bereich des Bf Worms. Der Fdl 2 war der „Streckenbahndienstleiter“ und zuständig für den übrigen Stellbereich des Zentralstellwerks Wf. Das Stellwerksgebäude Wf befand sich, bezogen auf die VzG-Strecke 3570, ca. in km 0,100.
