ZÁRÓJELENTÉS

2023-0661-5
(HU-10426)

Vasúti baleset / Kisiklás
Tiszatenyő - Mezőtúr, 2023. július 9.

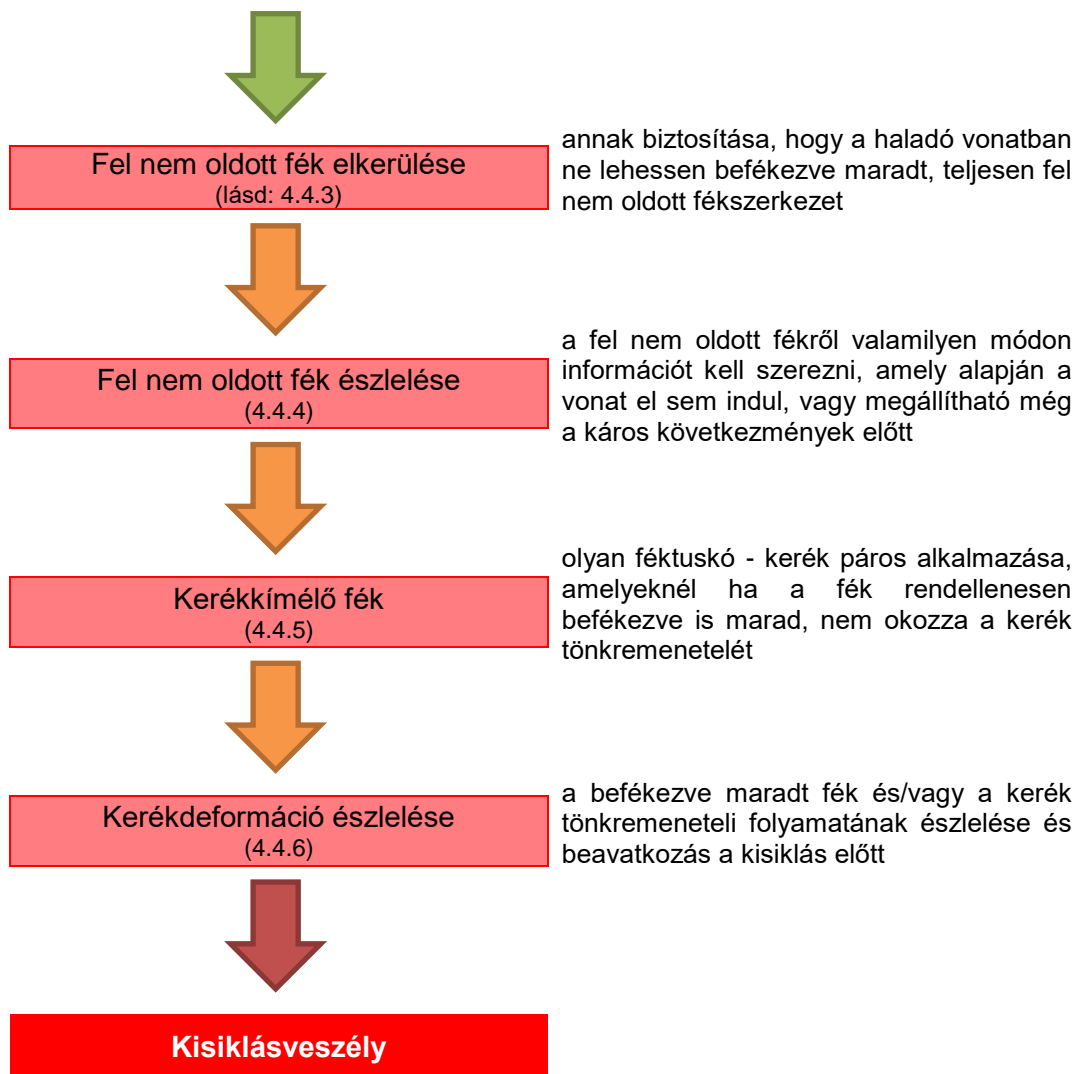
Az esemény egy hibától a vészhelyzeten át a balesetig terjedő folyamat következménye, amely folyamat megfelelő beavatkozásokkal, biztonsági intézkedésekkel több ponton is megállítható. A jelen eseményben azonosított beavatkozási pontok (az egyes lehetőségeket részletesebben a hivatkozott fejezetek tárgyalják):
