RAPORT DE INVESTIGARE

privind accidentul feroviar produs la data de 14.04.2025, ora 02:20, pe raza de activitate a Sucursalei Regionale CF Craiova, secția de circulație Târgu Jiu – Filiași (linie dublă electrificată), în stația CFR Turceni, peste diagonala 25/33, la expedierea trenului de marfă nr.57106012 (aparținând operatorului de transport feroviar Cargo Trans Vagon SA), prin deraierea vagonului nr.33873902871-4, al 9-lea vagon din compunerea trenului, de cel de-al doilea boghiu în sensul de mers.

*Raport de investigare final
23 martie 2026*

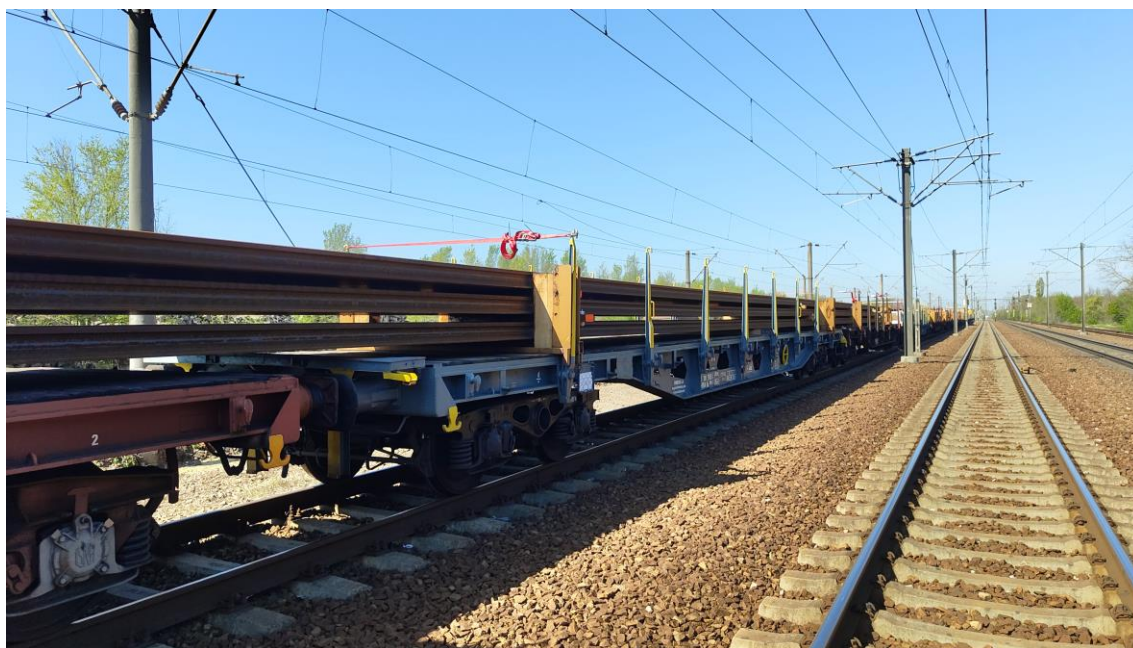
Imaginea nr.15 – poză din poziția laterală cu vagoanele încărcate

Ca urmare a celor prezentate anterior, analizând măsurătorile efectuate atât în stația CFR Turceni, cât și în stația CFR Valu lui Traian, precum și fotografiile efectuate, comisia de investigare a concluzionat că, încărcătura vagoanelor din compunerea trenului a respectat normele de încărcare.

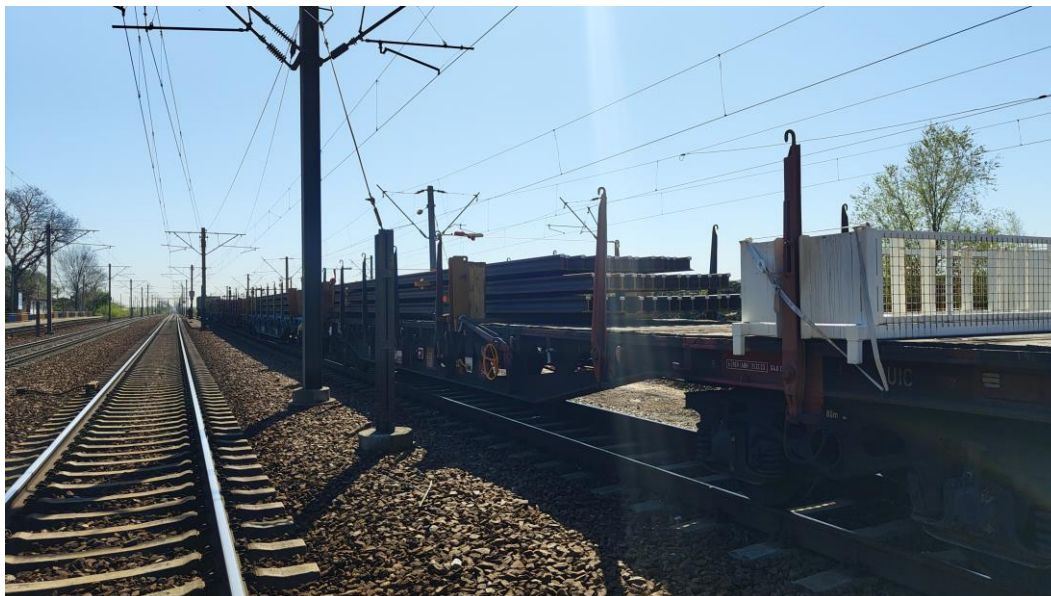
Imaginea nr.16 – poză din poziția laterală cu vagoanele încărcate, cu capătul șinei
