## **RAPORT DE INVESTIGARE**

al accidentului feroviar produs la data de 21.05.2025, în jurul orei 18:50, pe raza de activitate a Sucursalei Regionale de Căi Ferate Craiova, în halta de mișcare Leu, prin deraierea de ambele osii ale primului boghiu, în sensul de mers, a vagonului nr.81536652446-1 aflat în compunerea trenului de marfă nr.66062 020

*Ediție finală  
31 martie 2026*

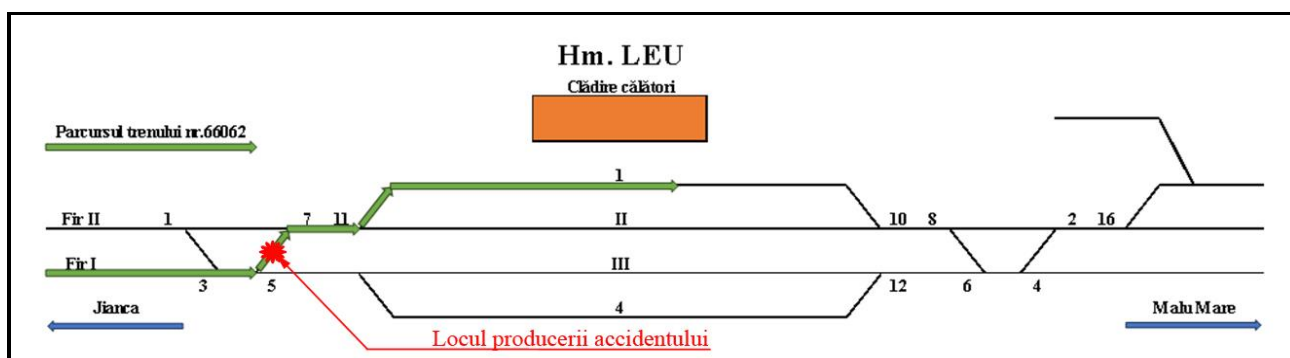
Figura nr.2- trasa trenului nr.66062 020 la intrare în hm. Leu.

Trenul a avut efectuat parcurs de intrare în halta de mișcare Leu la linia nr.1 abătută, cu trecere peste schimbătoarele nr.3, 5, 7 și 11.

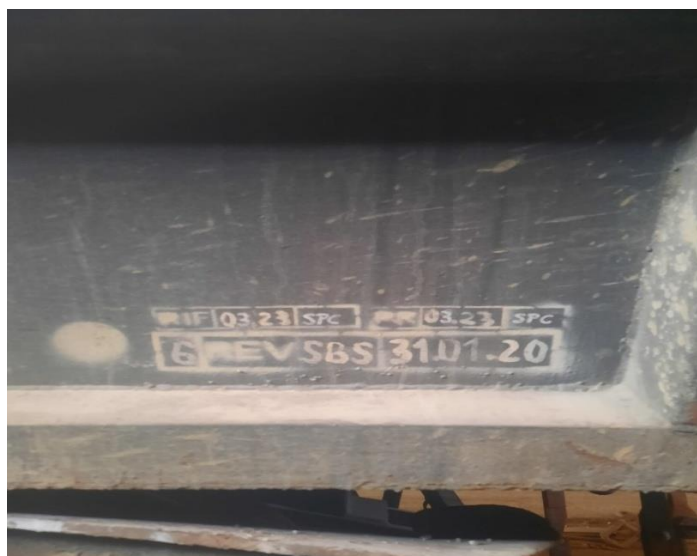
Foto nr.2 – cartuș de mentenanță al vagonului nr. 81536652446-1 cu revizia periodică și reviziile intermediare (RP, RRu, RIF) ;

data efectuării ultimei reparații planificate (RP): 31.01.2020 (6), efectuată la operatorul economic identificat prin acronimul SBS (Secția Reparații Barboși) și reviziile intermediare (RRu și RIF) efectuate la data de 03.2023 la operatorul economic identificat prin acronimul SPC (Secția Reparații Palas) – (Foto nr.2);
