Rapport d'Enquête de Sécurité

Déraillement de 2 wagons-citernes durant une manœuvre par gravité

Faisceau C2 - Antwerpen-Noord - 31/10/2024

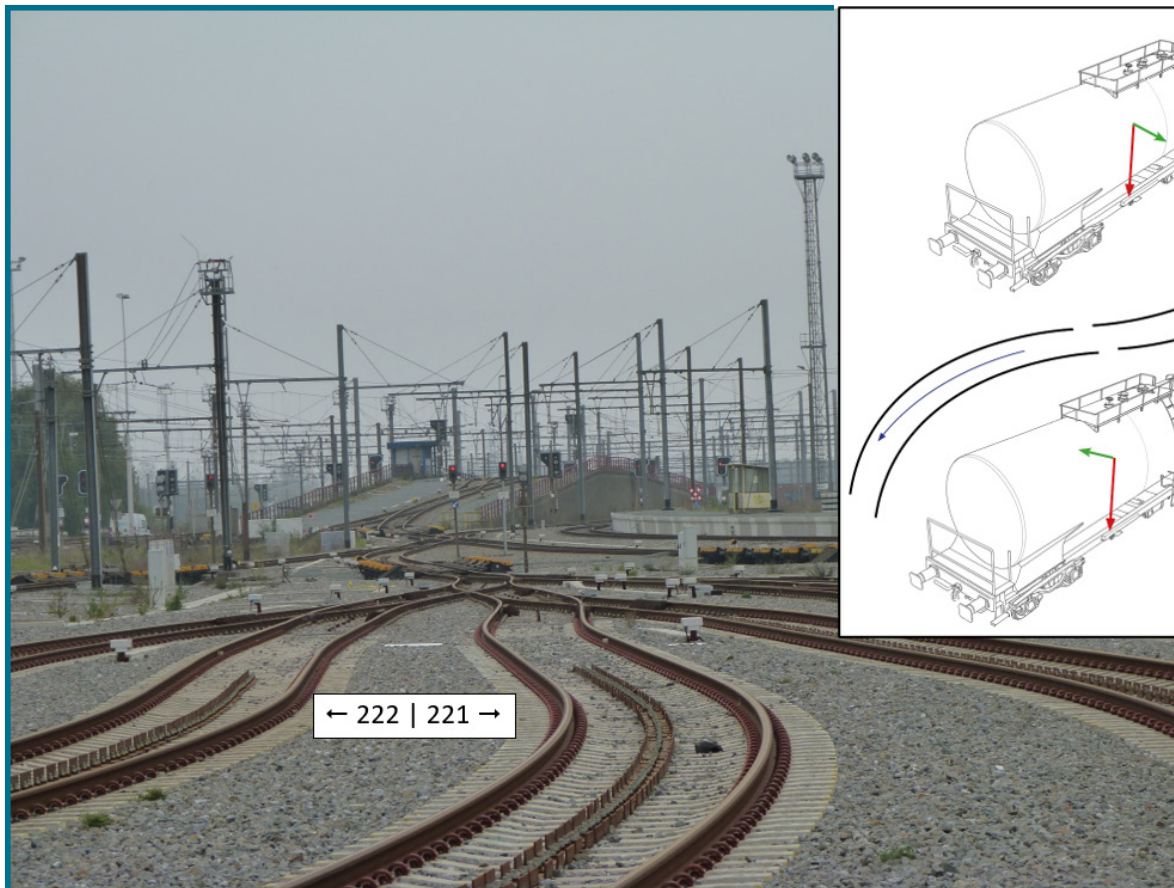
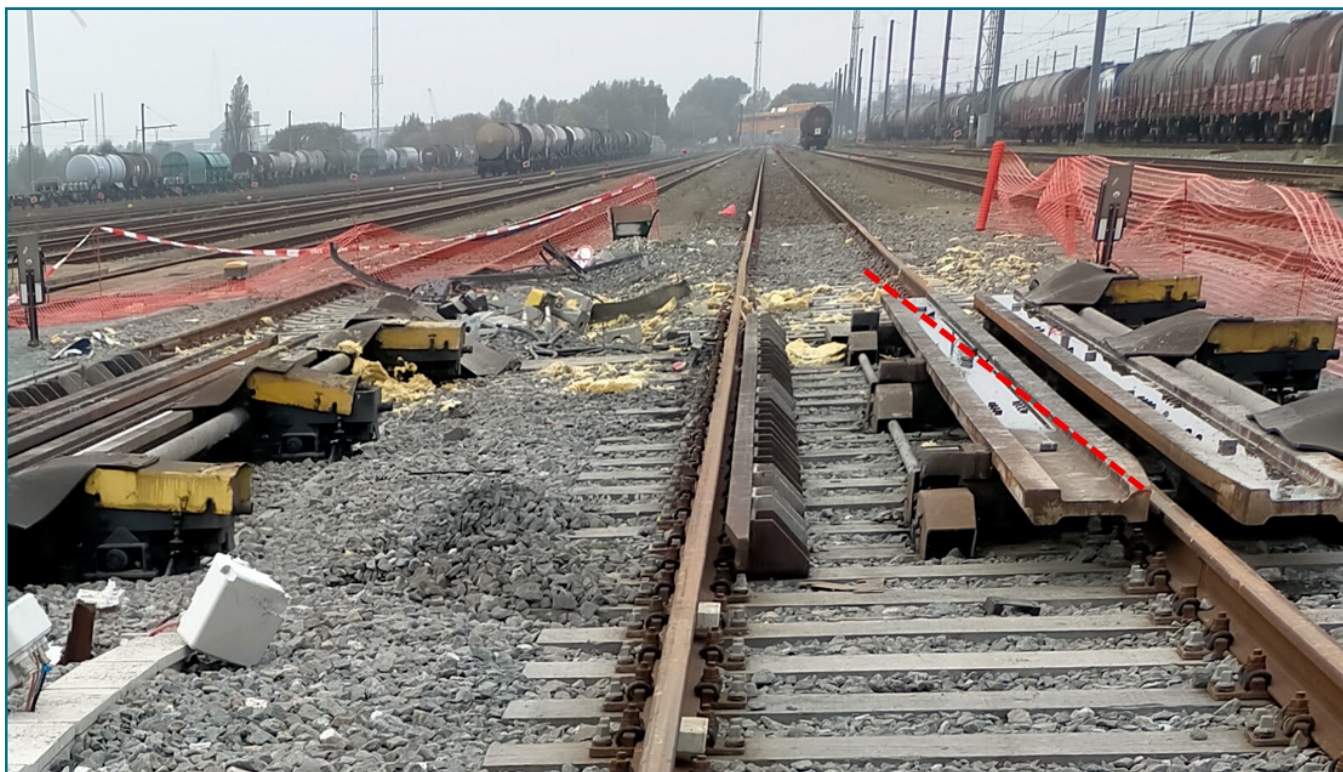
L'hypothèse retenue par l'OE pour expliquer le déraillement du premier wagon est une conjonction de facteurs : la vitesse des wagons après le frein de descente en conjugaison avec le tracé de la voie 222 ont pu engendrer des forces agissant sur les wagons ; la roue droite, du premier axe du wagon de tête, serait montée sur la traverse du frein de voie dont il a été constaté durant l'enquête que la position était anormale. L'enquête a révélé que les boulons de fixation de la traverse de frein étaient desserrés : ceci pourrait avoir amené la traverse dans une position anormale à la suite du freinage durant le passage de wagons précédents.

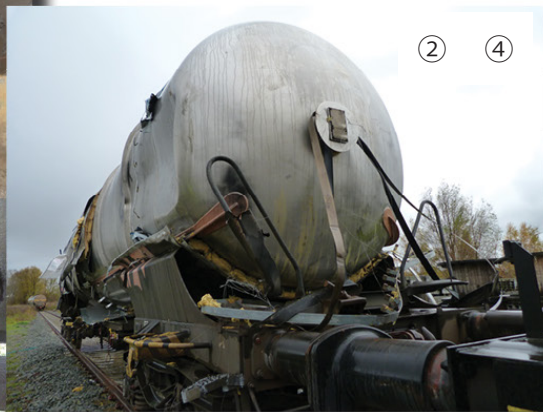
Divers dégâts sont observés sur les wagons au niveau :

- ① d'éléments de bogie (roues, axe, freins, suspension) ;
- ② de la structure des wagons ;
- ③ des crochets d'attelage ;
- ④ des citernes (parois, échelles).

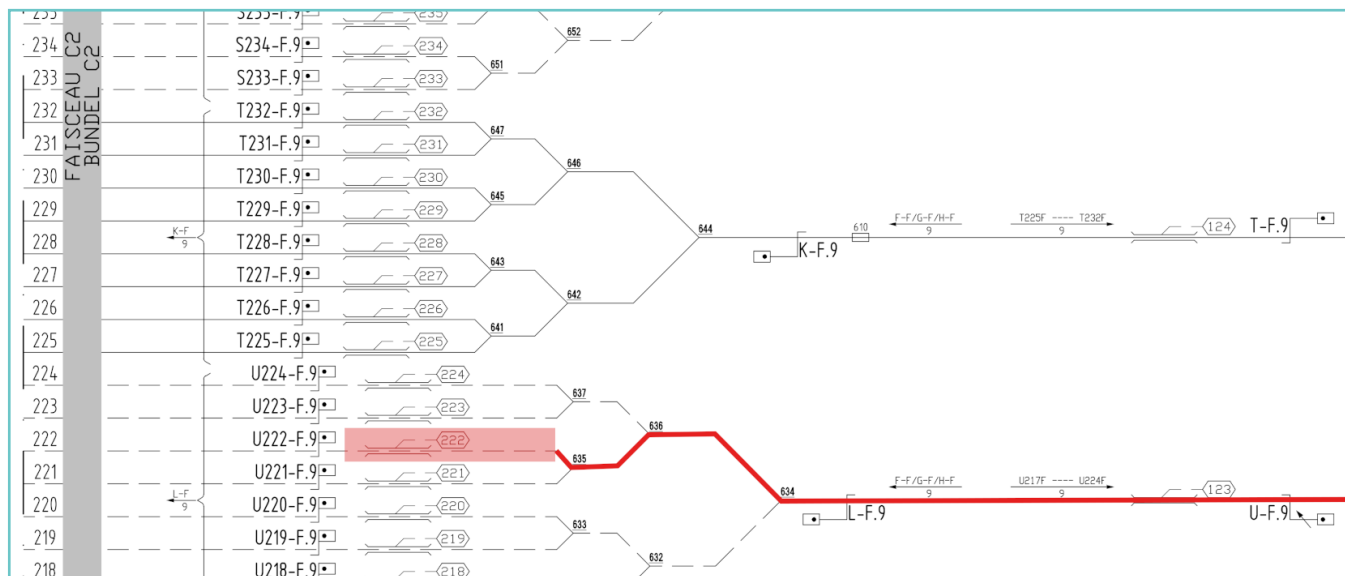
Représentation schématique (PSS) d'une partie du faisceau C2 avec le trajet des wagons (en rouge). Les wagons ont déraillé à hauteur du frein de la voie 222 (rectangle rouge à gauche de l'image). Les wagons provenaient de la bosse de triage (à droite de l'image).

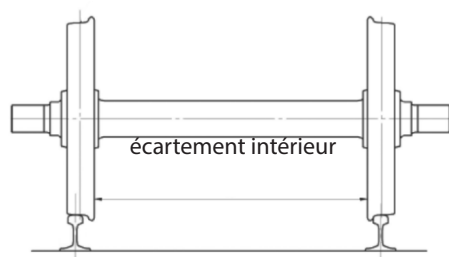
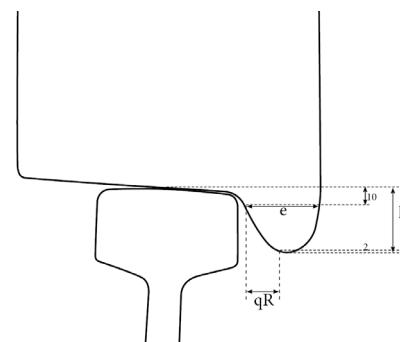
Les mesures effectuées sur les roues ne montrent pas de valeurs hors tolérances :

- L'écartement entre les 2 roues doit être compris entre 1358 et 1363mm
- La hauteur du boudin doit être comprise entre 27,5 et 36mm
- L'épaisseur du boudin doit être comprise entre 25 et 33 mm
- La mesure qR doit être supérieure à 6.5mm⁵

Constatation : aucune des mesures effectuées ne permet de conclure que le wagon puisse être la cause du déraillement.

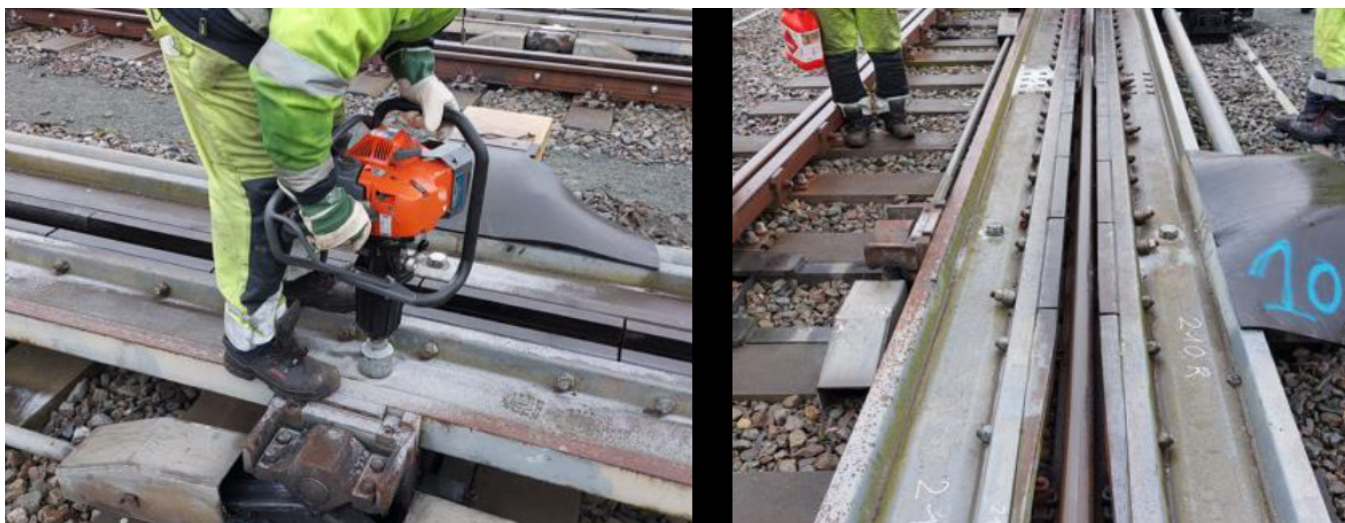
Il était donc nécessaire de vérifier les effets de la conjonction des facteurs "freinage appliqué par le frein de voie + boulons desserrés + passage de la roue dans le frein".

Les essais ont été réalisés en appliquant une force de freinage sur un gabarit de roue.

Constatation : bien qu'il ait été possible, dans les conditions de simulation statique, de positionner le bogie dans la position attendue pour créer les traces relevées durant l'enquête, cette simulation ne prouve pas qu'il soit possible pour un wagon d'arriver avec un bogie dans une telle position lorsqu'il parcourt la voie 222 depuis le dernier aiguillage jusqu'au frein de voie 222.
