Závěrečná zpráva o výsledcích šetření mimořádné události

Nedovolená jízda vlaku Nex 49802 za úroveň hlavního (odjezdového) návěstidla S4 v železniční stanici Drahotuše

Accident and incident investigation report

Unauthorized movement (SPAD) of the freight train No. 49802 behind the main (departure) signal device S4 at Drahotuše station

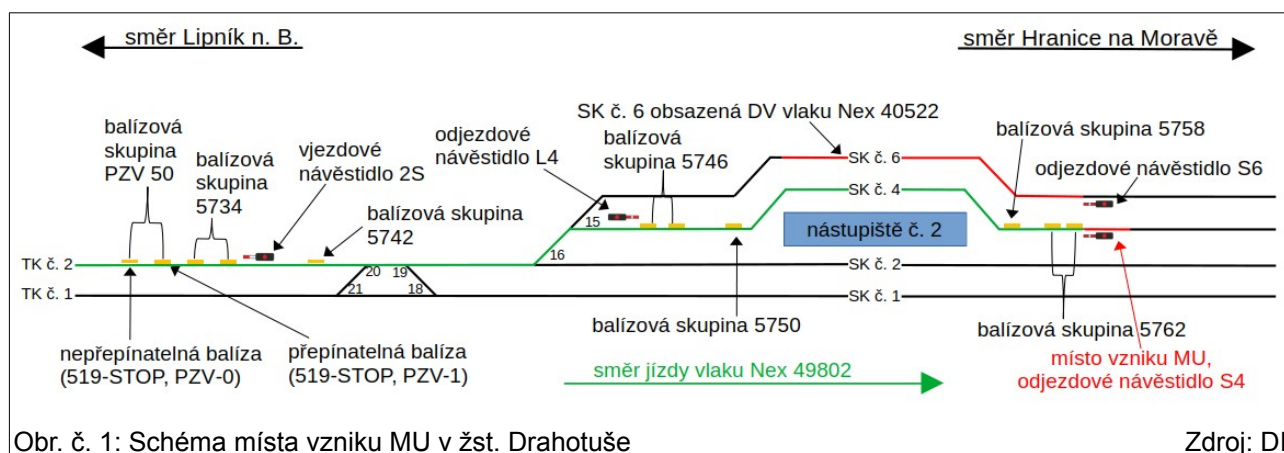
Vlak Nex 49802 vjížděl do žst. Drahotuše z TK č. 2 mezistaničního úseku Drahotuše – Lipník n. B. (traťového úseku Drahotuše – odb. Jezernice A), tzn. jízdou proti správnému směru, na návěst dovolující jízdu návěstěnou vjezdovým návěstidlem 2S, přes výhybky č. 20, 19, 16, a 15 na SK č. 4, viz níže.

- jízdní (vlaková) cesta (dále jen vlaková cesta) pro vlak Nex 49802 byla postavena z TK č. 2 mezistaničního úseku Drahotuše – Lipník n. B. (traťového úseku Drahotuše – odb. Jezernice A), od vjezdového návěstidla 2S, přes výhybku č. 20 přímým směrem po hrotu, výhybku č. 19 přímým směrem proti hrotu, výhybku č. 16 proti hrotu odbočným směrem doleva a výhybku č. 15 proti hrotu doprava na SK č. 4 žst. Drahotuše až po odjezdové návěstidlo S4;

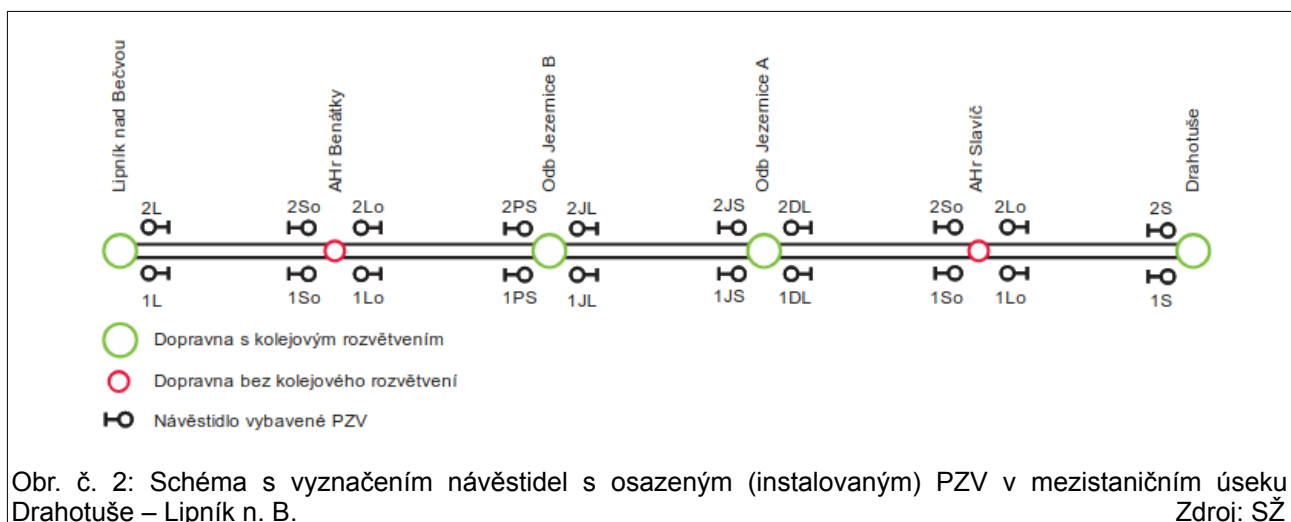
- zřízena jedna ostrovní venkovní skříň s panelem LEA-2 (panel pro ovládání přepínatelných balíz) zařízení PZV v aplikační variantě 0 (bez předřadných balíz);
- doplněna jedna balízová skupina typu „BG PZV 0“ skládající se z jedné nepřepínatelné balízy a jedné přepínatelné balízy ovládané vjezdovým návěstidlem 2S z panelu LEA-2;

PZV v aplikační variantě 0 byl nainstalován na základě přímého zadání Odboru zabezpečovací a telekomunikační techniky, Generálního ředitelství SŽ, viz také bod 4.1.1 této ZZ.
