Závěrečná zpráva o výsledcích šetření mimořádné události

Střetnutí vlaku Os 7913 s nákladním automobilem na železničním přejezdu P1313 mezi železničními stanicemi Březnice a Bělčice s následným vykolejením

Accident and incident investigation report

Collision of the regional passenger train No. 7913 with a lorry with consequent derailment at the level crossing No. P1313 between Březnice and Bělčice stations

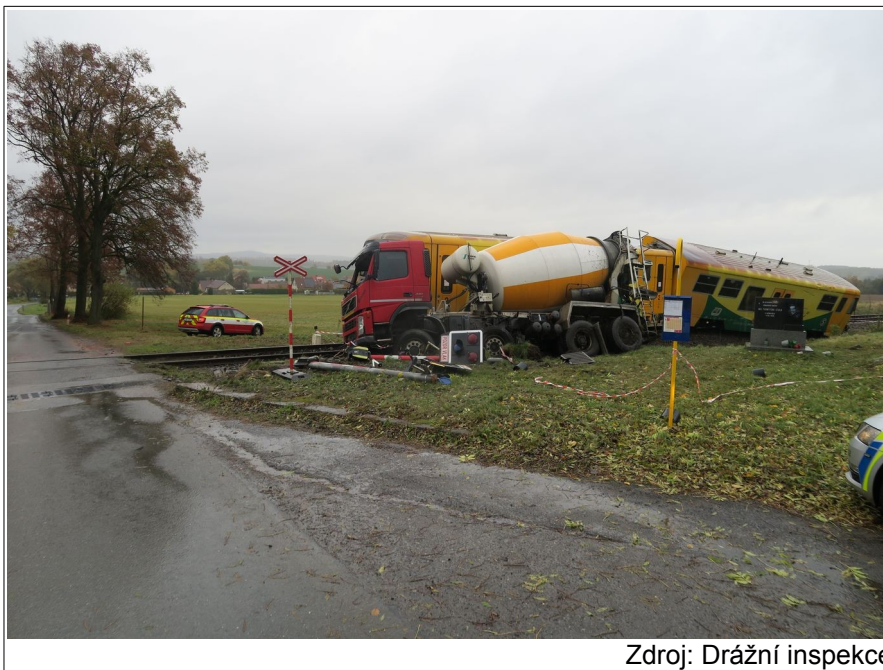
- Vznik události: 27. 10. 2025, 13:38 h.
- Popis události: střetnutí vlaku Os 7913 s nákladním automobilem s následným vykolejením řídicího vozu oběma podvozky.
- Dráha, místo: dráha železniční, kategorie regionální, mezi železničními stanicemi Březnice a Bělčice, železniční přejezd P1313 v km 7,009.
- Zúčastnění: Správa železnic, státní organizace (provozovatel dráhy); České dráhy, a. s. (dopravce vlaku Os 7913); řidič silničního motorového vozidla.
- Následky: 1 usmrcený, 4 zranění;
celková škoda 6 967 231 Kč.

- nedovolené vjetí nákladního automobilu na železniční přejezd P1313 v době, kdy se k němu blížil vlak Os 7913, způsobené jednáním řidiče nákladního automobilu, který nerespektoval světelnou a zvukovou výstrahu přejezdového zabezpečovacího zařízení a nepřesvědčil se, zda může železniční přejezd bezpečně přejet.

- přijetí opatření, které zajistí doplnění železničního přejezdu P1313 zabezpečeného v současné době světelným zabezpečovacím zařízením o závorová břevna, která z hlediska optické zábrany sníží pravděpodobnost vjezdu řidiče na železniční přejezd při jeho nereagování na světelnou signalizaci železničního přejezdu ve výstraze.

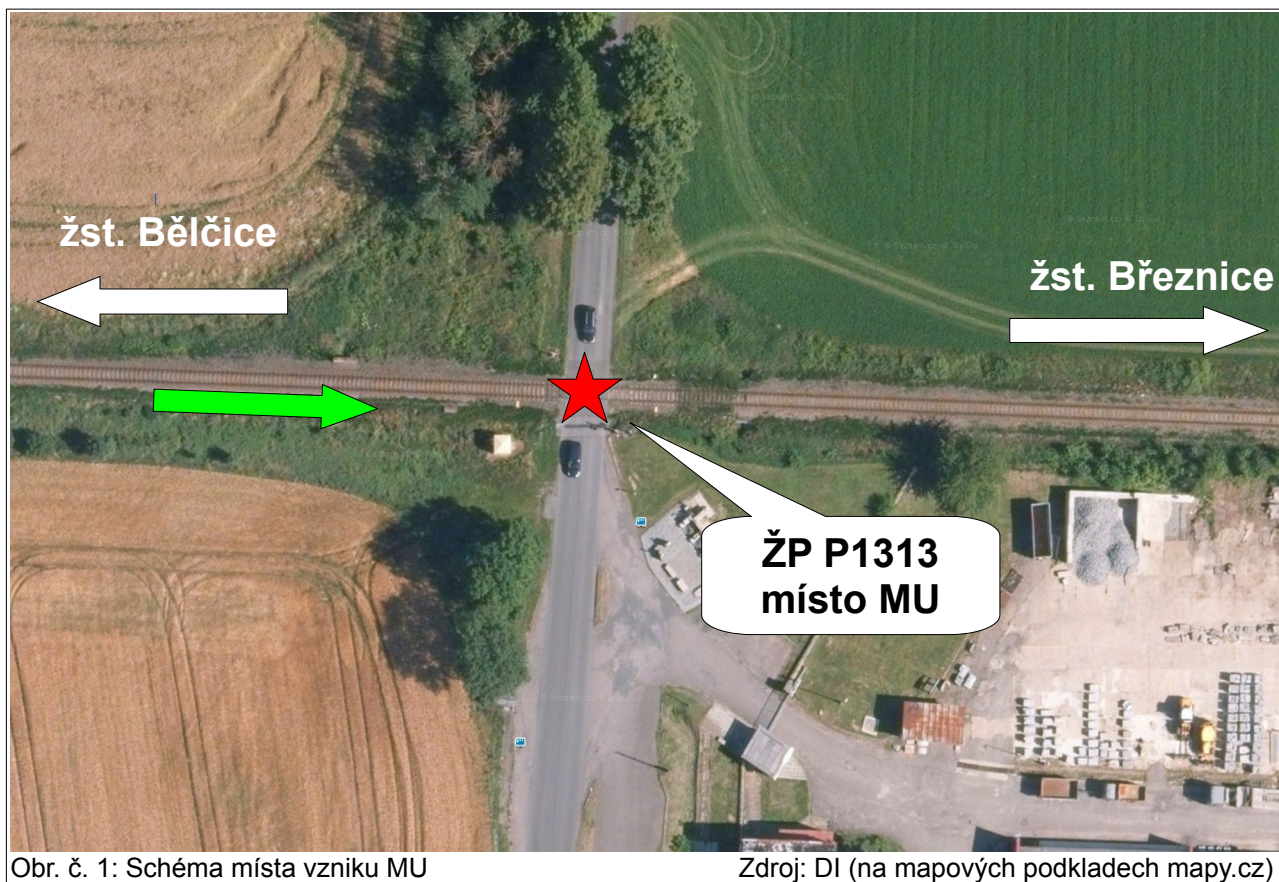
Obr. č. 1: Schéma místa vzniku MU

Jednokolejný železniční přejezd P1313 v km 7,009 mezi žst. Březnice a Bělčice umožňoval křížení dráhy železniční se silnicí II. třídy č. 174 v katastru obce Hudčice. Neelektrifikovaná železniční dráha byla v mezistaničních úsecích jednokolejná. Vlastníkem přilehlé pozemní komunikace – silnice II. třídy byl Středočeský kraj.
