RAPPORT BANE 2026/01

*Sammenstøt med steinskred ved
Finneidfjord mellom Bjerka og Mo i Rana
på Nordlandsbanen, 24. oktober 2024*

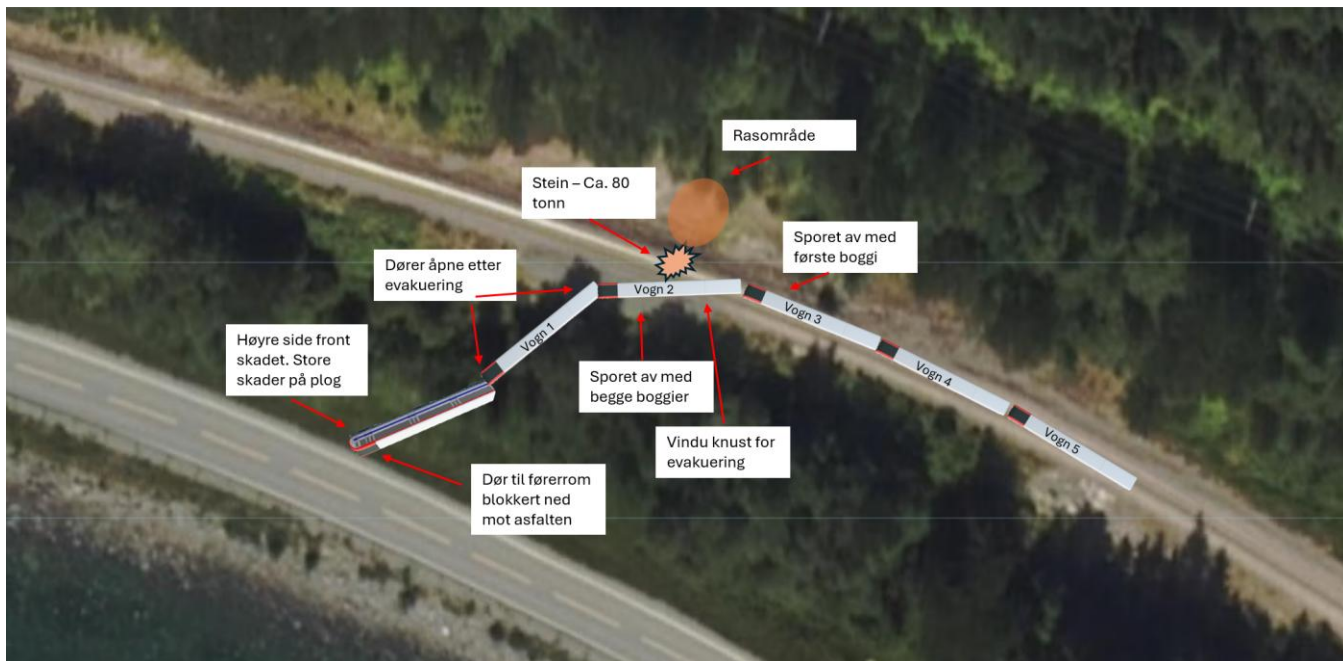
Personalet besto av lokomotivfører, en overkonduktør som hadde funksjonen som ombordansvarlig og en kafévert som bemannet bistroen i vogn 4. På ulykkestidspunktet befant ombordansvarlig seg i vogn 2. Vogn 3 sporet delvis av, mens de bakerste to vognene stod på sporet.

Figur 3: Oversikt over togets endelige plassering etter sammenstøtet og avsporingen. Kart: ©norgeskart.no, markeringer SHK

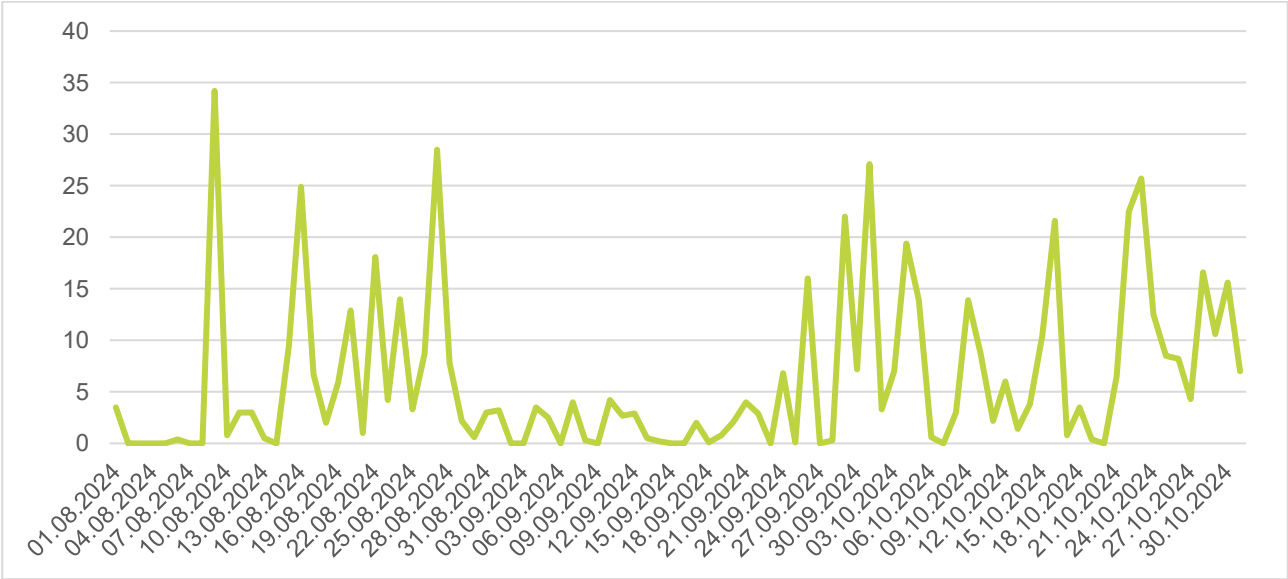
Figur 5: Oversikt over nedbør ved Bjerka – Valla målestasjon i perioden 01.08.2024–30.10.2024. Kilde: seklima.met.no

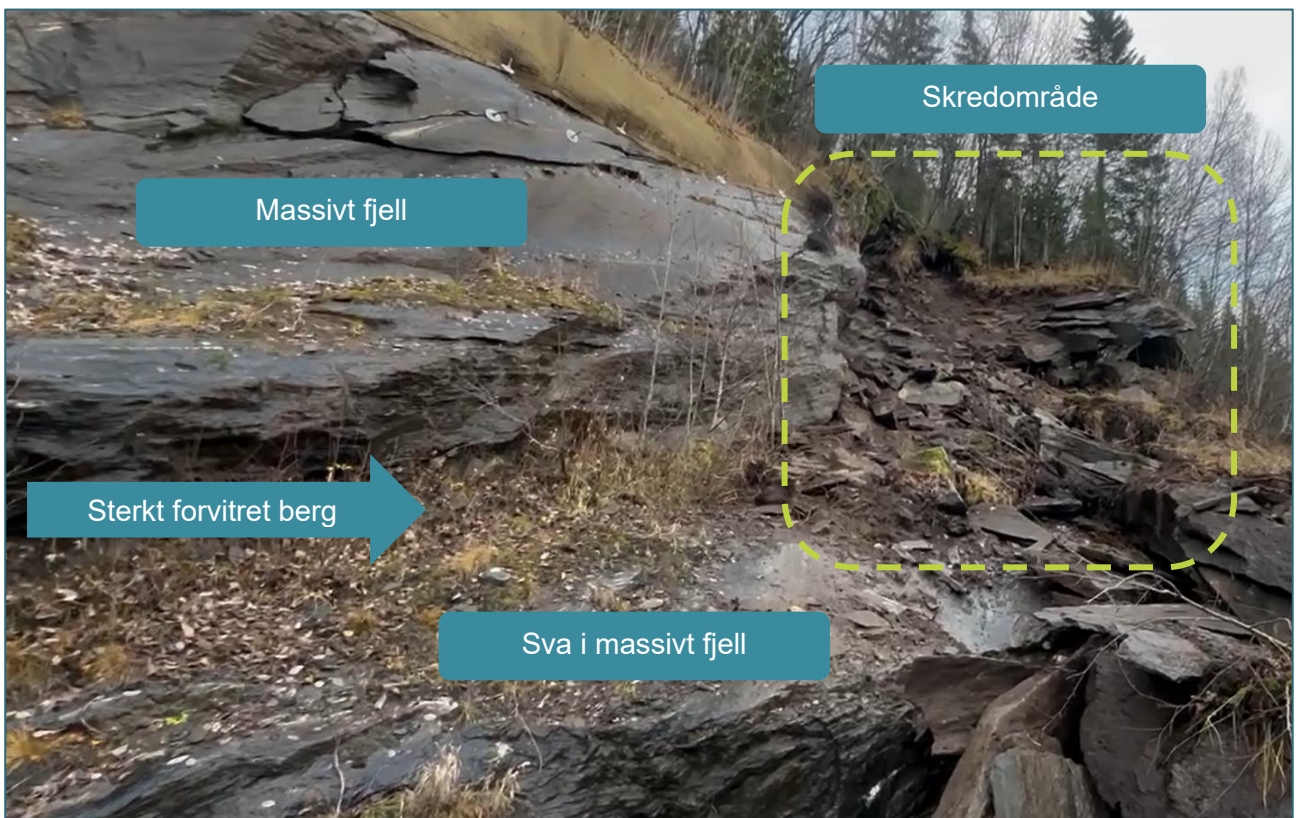
Berget på rasstedet var av svært blandet kvalitet. Noe var grunnfjell og svært solid, men der skredet gikk var det en sone med oppsprukket og skifrig berg. Det ble observert slepper (fylte sprekker) med jordaktig materiale med fallretning mot jernbanelinjen (figur 11). Her ble det også observert vegetasjon.

Til venstre for skredet var det et sva i massivt berg med et lag med sterk forvitring, slik at dette kan betraktes som løsmasser. Berg som ligger mot berg med god friksjon, eventuelt også boltet slik at friksjonen blir god, ligger sikkert med mindre fare for utgliding. Imidlertid vil det med slike slepper med jord og sandig materiale, sammen med helning og påvirkning som friksjon, vanntrykk, avleste sprekker og spenninger m.m. være økt fare for at berg og løsmasser sklir ut. På berget over disse løsmassene ble det observert et sprekkeplan parallelt med helningen, som muliggjør at masser kan skli ut.

Figur 12: Steinskredet sett fra solidt berg. Foto: SHK

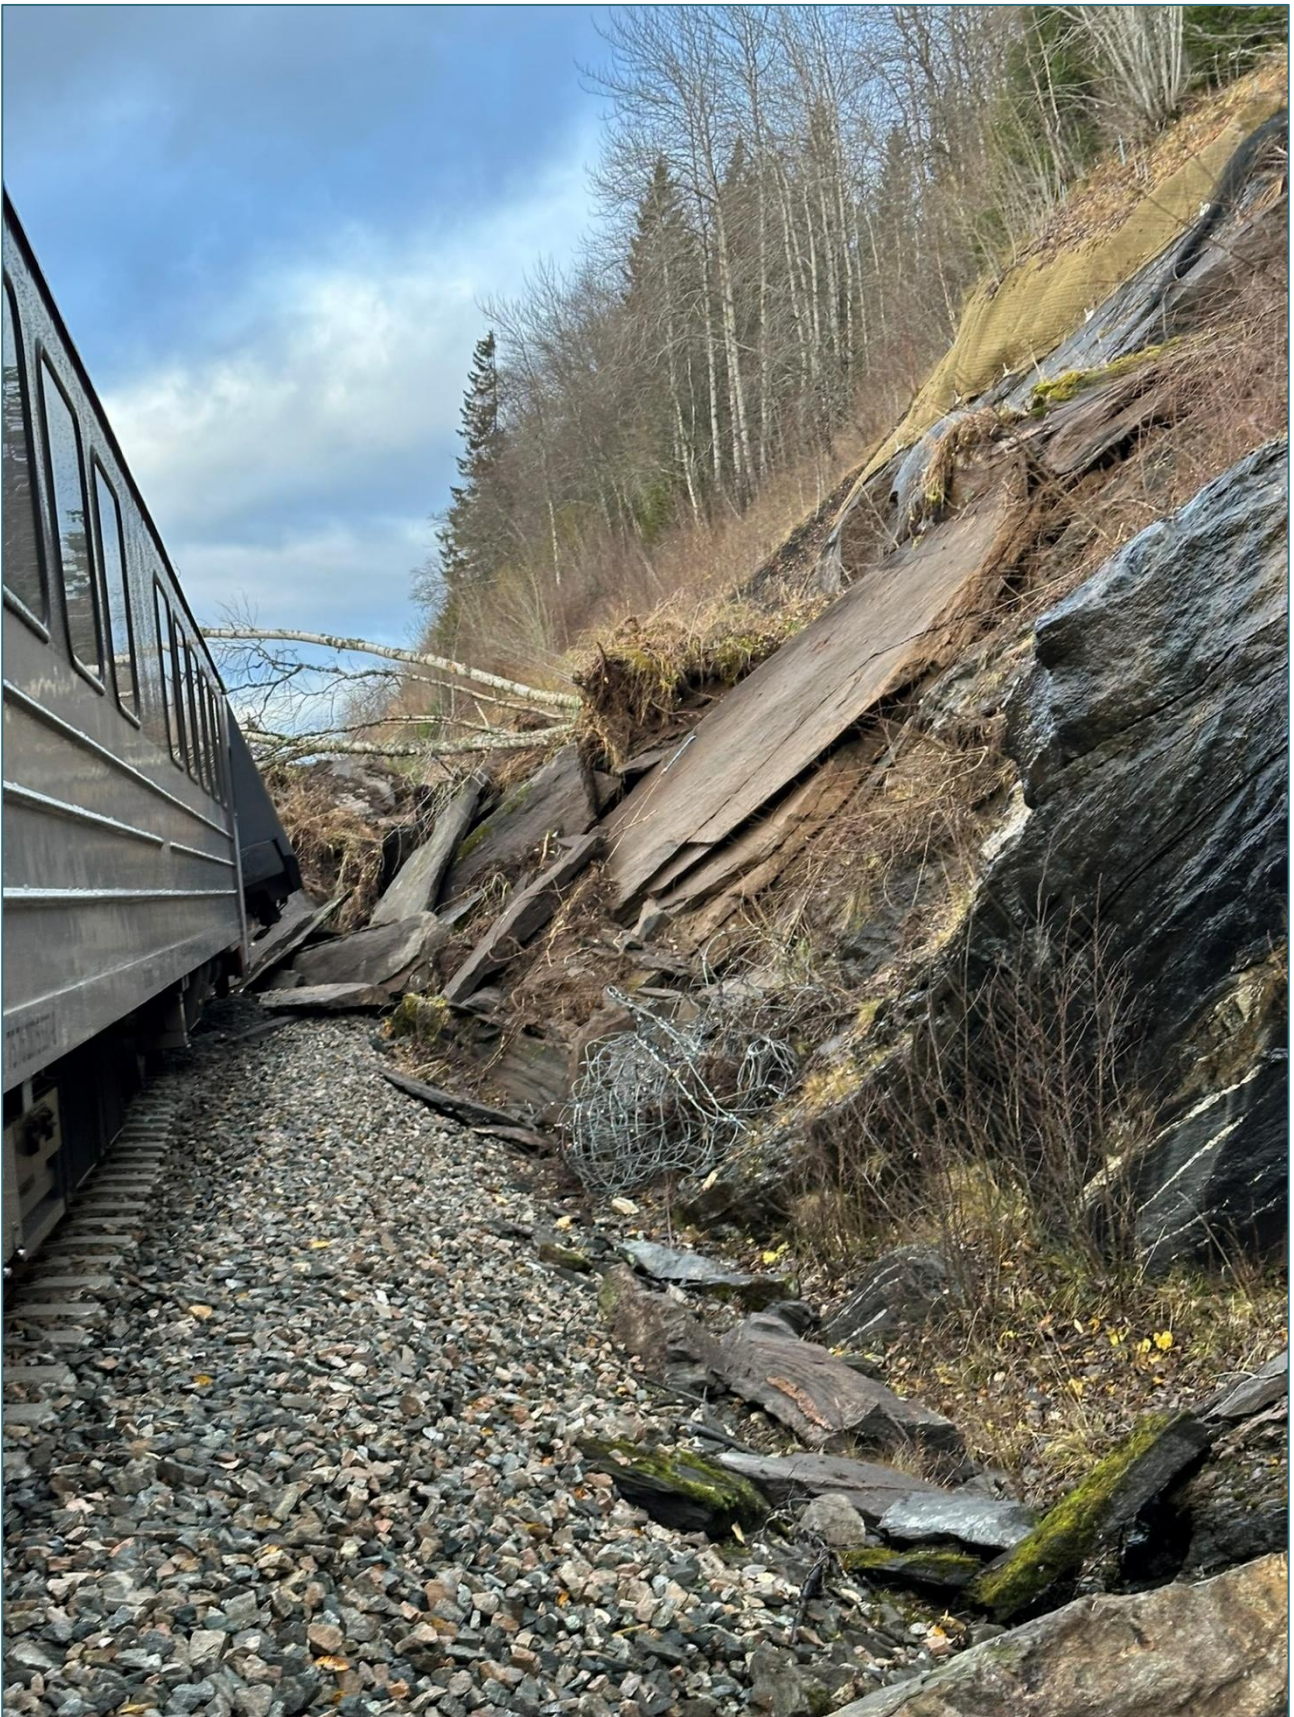
Figur 13: Skredet med wirenett. Foto: SHK

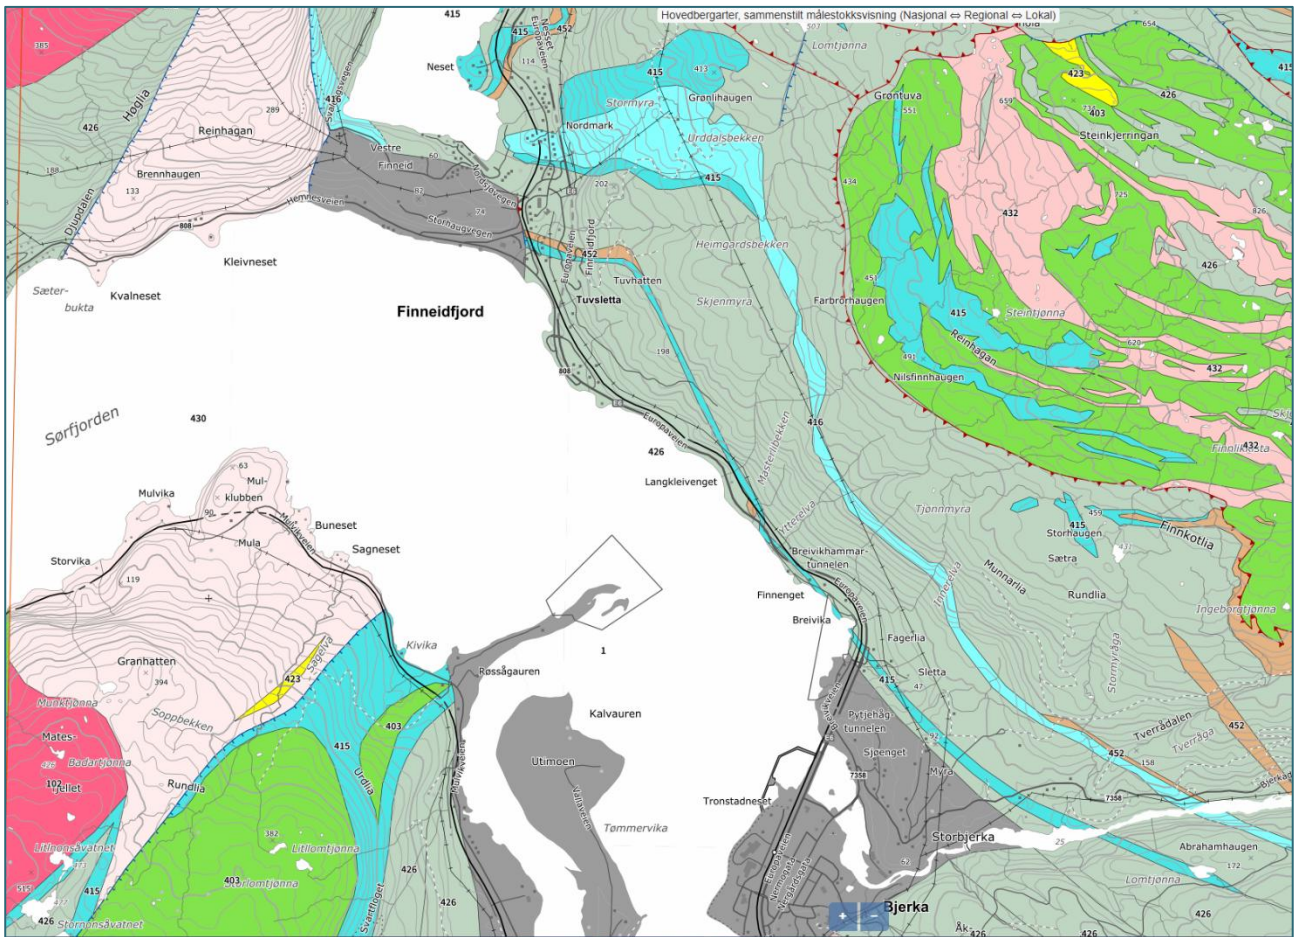
Norges geologiske undersøkelse (NGU) er en statlig etat som kartlegger Norges geologi og sprer kunnskap om den. NGUs oversiktskart (figur 16) viser at berggrunnen i området rundt ulykken er relativt bratt og at berggrunnen i hovedsak består av glimmergneis markert med lys grågrønn farge.

Figur 16: Oversiktskart over bergarter i Finneidfjord-området. Glimmergneis er markert med lys grågrønn farge. Kilde: Norges geologiske undersøkelse – [geologiske kart](#)

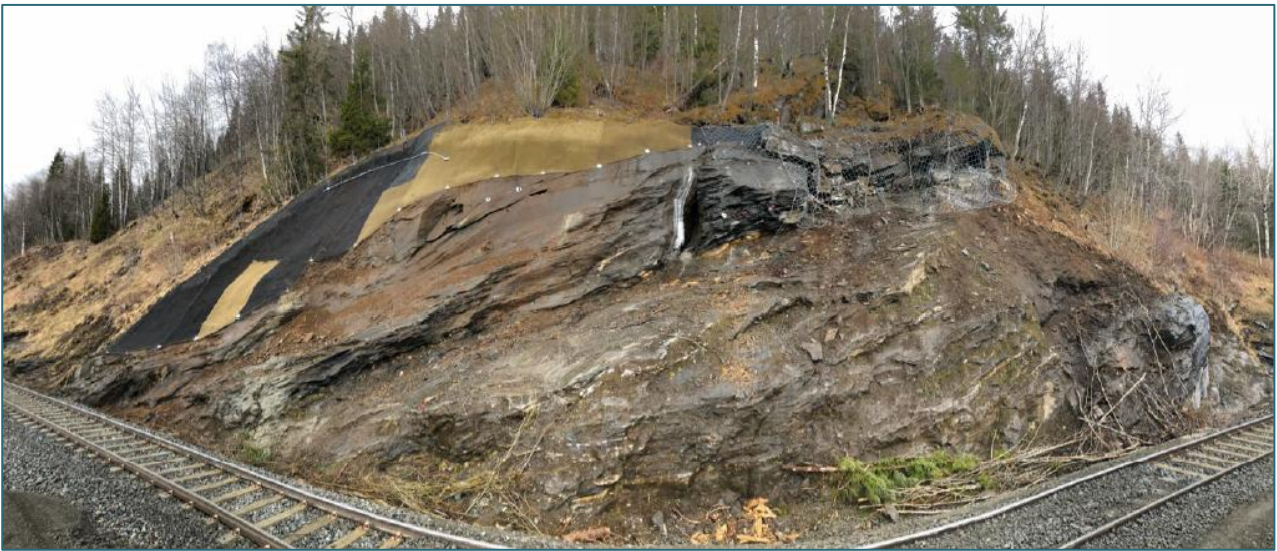
Sikringsarbeidet besto av renskearbeid før det ble montert geonet og wirenett. I tillegg opplyste entreprenøren at det ble satt inn tre bolter for å sikre en blokk.

Figur 19: Fra sluttrapport bergsikring. Kilde: Sluttrapport Prosjekt 1641 – Finneidfjord Stasjon, 7.5.2018, Nordisk Fjellsikring

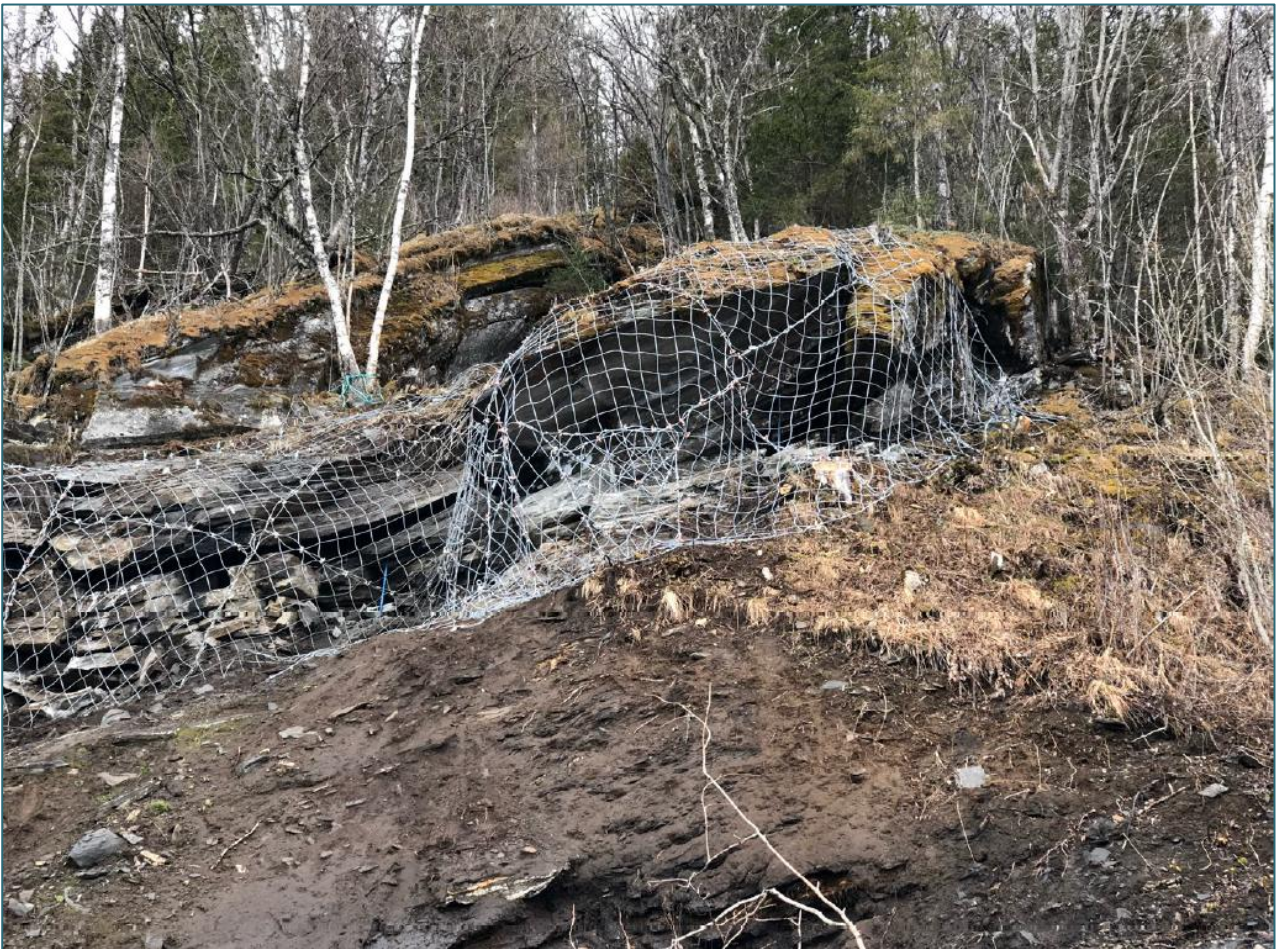
Figur 20: Fra sluttrapport bergsikring. Kilde: Sluttrapport Prosjekt 1641 – Finneidfjord Stasjon, 7.5.2018, Nordisk Fjellsikring

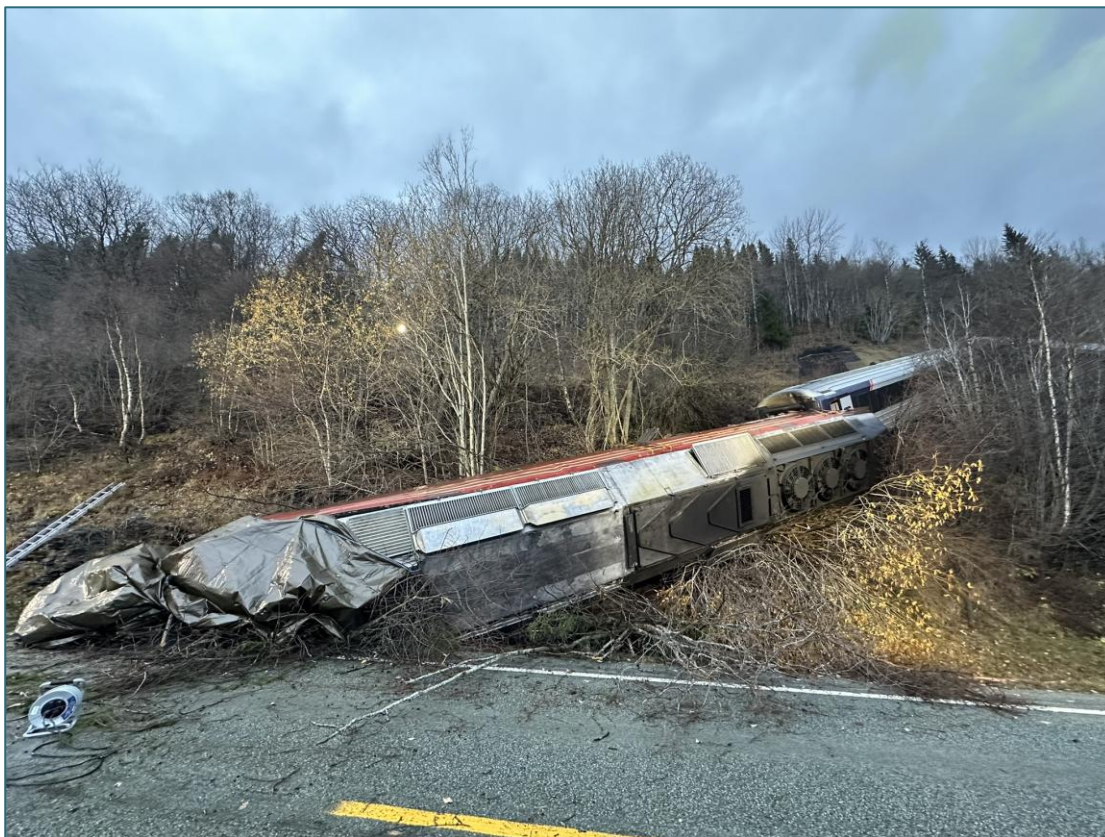
Lokomotivet fikk omfattende skader i ulykken. Førerrommet i førende ende ble kraftig inntrykket. Lokomotivtypen er designet og bygget på 1980-tallet og er robust, men ikke utstyrt med «krasj-konsept» eller deformeringssoner. Ifølge obduksjonsrapporten omkom føreren som følge av høyenergitraume i sammenstøtet.

Figur 21: Det avsporede toget liggende mot vegskulderen på E6. Foto: SHK

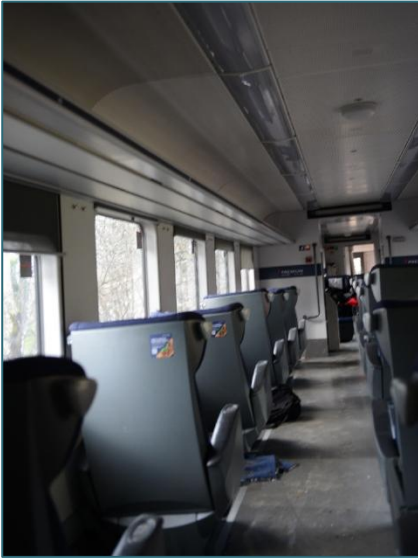
viste at vognene hadde skader og deformeringer som var forenlige med å være oppstått i ulykken. Det ble ikke påvist skader i interiøret som viste tegn til at overlevelsespotensialet for passasjerene var utfordret. Videre var vognene ytterligere skadet i forbindelse med bergrensk i forkant av bergingen og under bergingen. Passasjerenes opplevelser er gjengitt i kap. 1.10.3.

Figur 24: Interiøret i vogn 1. Serveringstrallen står mot endeveggen. Foto: SHK

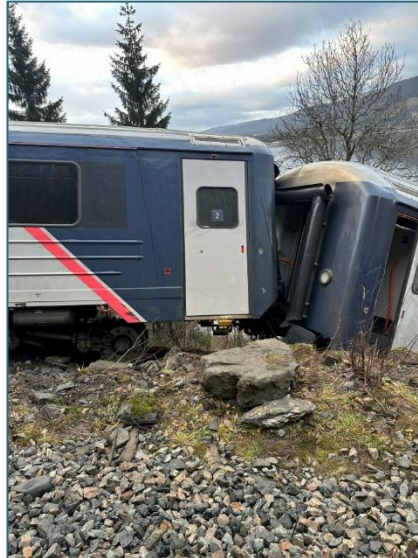
Figur 25: Inngangspartiene i vogn 1 og 2. Foto: SHK

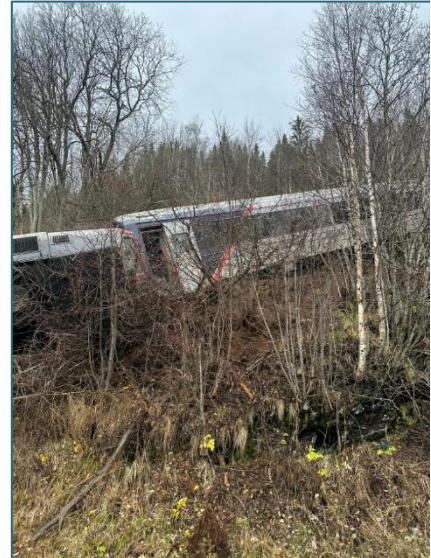
Figur 26: Det veltede lokomotivet og vogn 1 med åpen dør. Foto: SHK

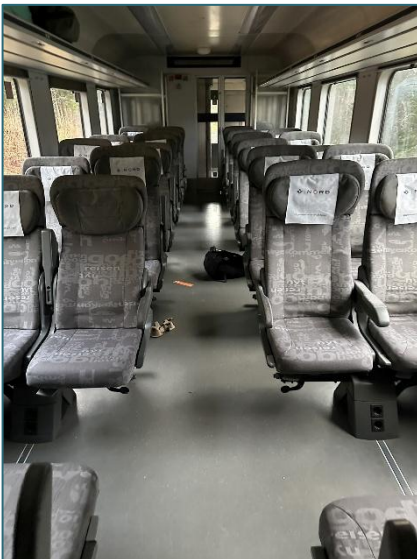
Figur 27: Interiøret i vogn 5. Foto: SHK

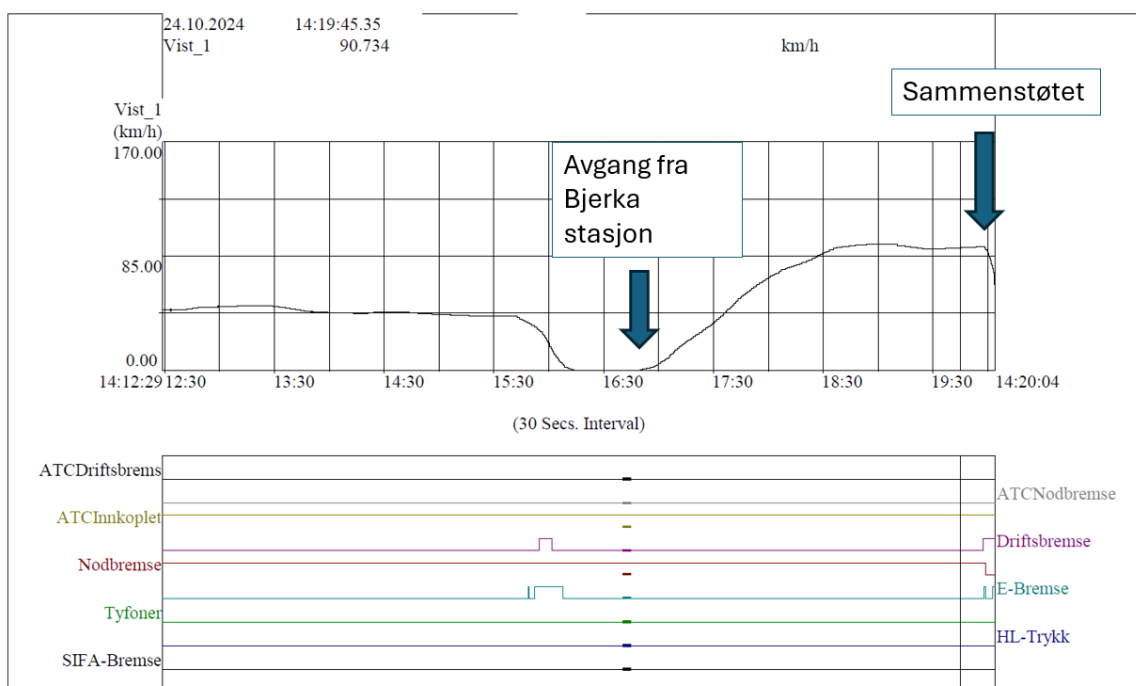
Toget forlot Bjerka stasjon kl. 1410, 3 minutter forsinket. Lokomotivets ferdsskriver var av typen TELOC 2200. Registreringene har et avvik mellom registreringsenhetens tid og normalt tid på 6 min 2 sek. Da føreren bremsset holdt toget en hastighet på 90,92 km/t. Ved sammenstøtet var hastigheten redusert til 60,34 km/t. Etter dette opphører registreringene i lokomotivet.

Figur 30: Ferdsskriverutskrift for strekningen Bjerka stasjon fram til sammenstøtet. Kilde: SJ Norge AS, påtegninger: SHK

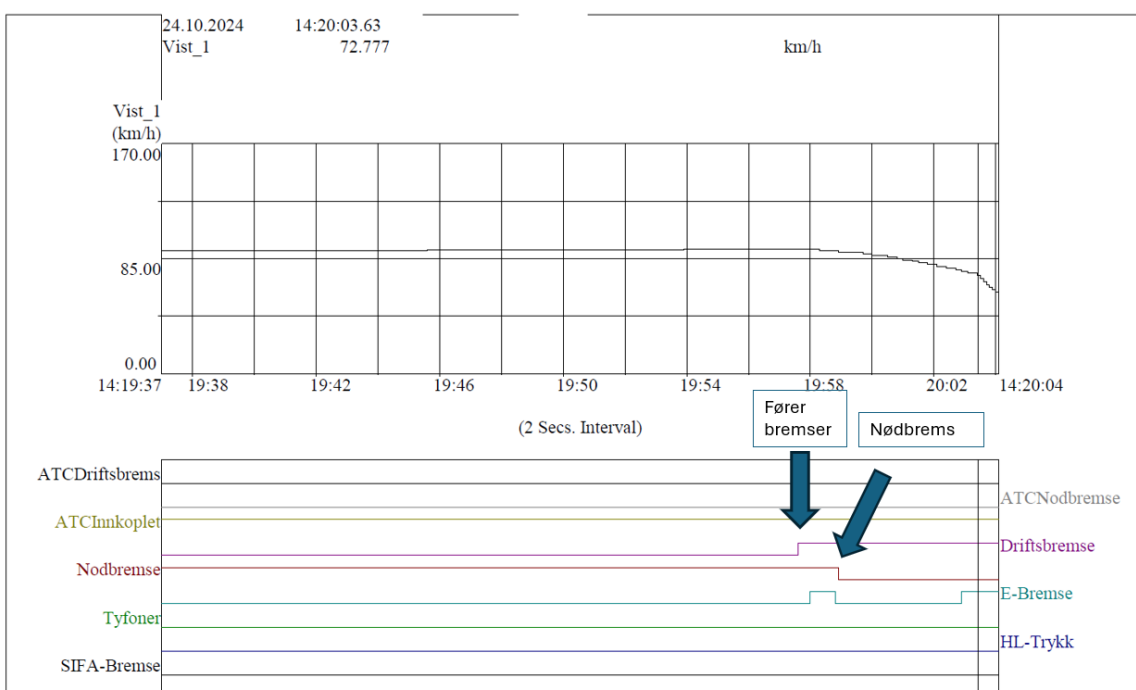
Figur 31: Ferdsskriverutskrift for de siste sekundene fram til sammenstøtet. Markering av der fører bremses og foretar nødbremse⁴. Kilde: SJ Norge AS, påtegninger: SHK

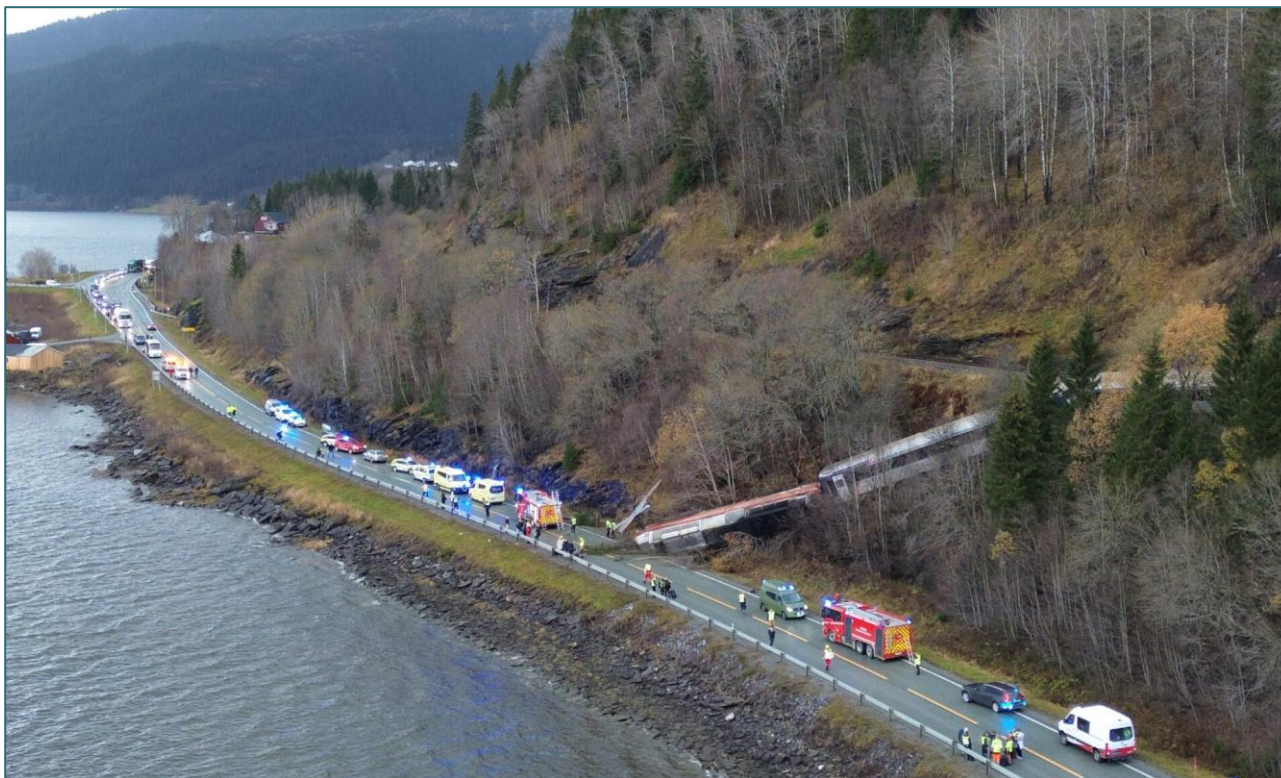
Figur 32: Endelig plassering av lokomotiv og første vogn etter ulykken. Foto: Rune Furuhatt, Avis Hemnes

Evakuering av de reisende foregikk rolig og alle ble ledet til et nærliggende industrilokale før det ble foretatt videre transport til Mo i Rana. Alle evakueringsveier i toget var i hovedsak tilgjengelige, med unntak av vogn 1 og 2. Her hadde skredmasser blokkert bakerste dør på venstre side i vogn 1 og begge dører på høyre side i vogn 2. Disse vendte mot skredmassene. Hovedårsaken til at vogn 2 ble evakuert gjennom vindu var bekymring for nye skred der det var mulig å åpne døren.
