RAPORT DE INVESTIGARE

privind incidentul feroviar produs la data de 04.05.2025, ora 14:15, pe raza de activitate a Sucursalei Regionale de Căi Ferate Constanța, în stația CFR Constanța, la manevra de regarare prin împingere a garniturii trenului de călători nr.1687, la linia nr.1 ocupată cu garnitura trenului de călători nr.1586 ce a avut ca urmare tamponarea celor doua garnituri

*Raport de investigare
Ediție Finală
29 aprilie 2026*

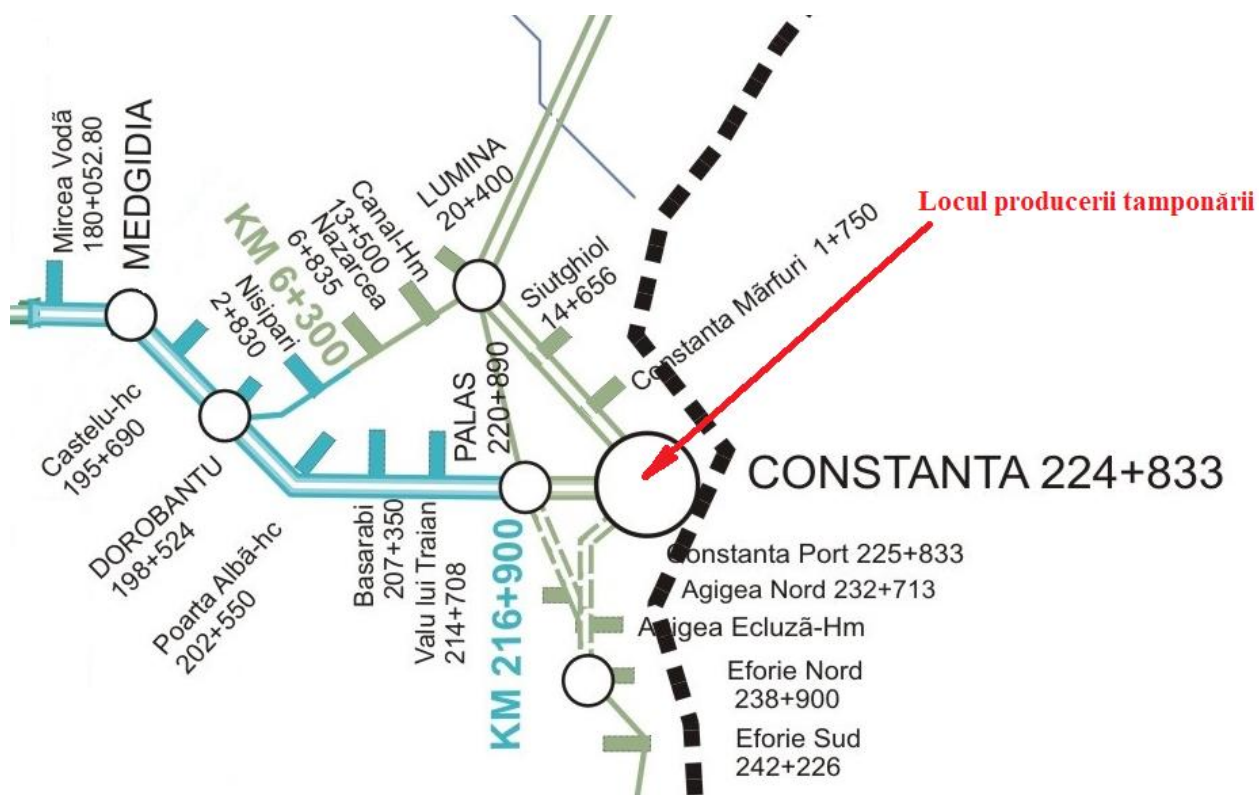
Figure 1 – the site of the accident

On 04th May 2025, at about 14:15 o'clock, in the railway county Constanța, at railway station Constanța, during the backing-into-siding operation by pushing the rake of passenger train no.1687 (formed of 7 wagons and locomotive LEMA 004), on track no. 1 occupied by the rake of passenger train no.1586 (formed of 5 stationary coaches), a violent collision occurred between the two rakes. The rolling stock and the staff who carried out the shunting are got by the railway undertaking SNTFC "CFR Călători" SA.

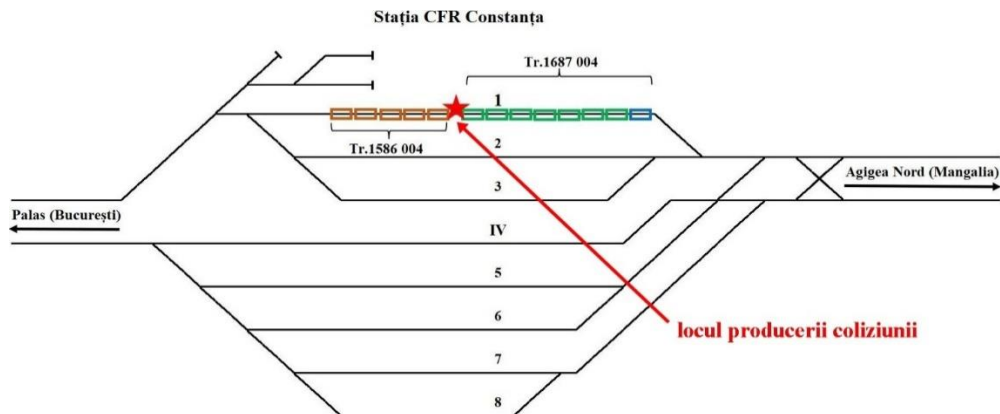
Figura nr.2 – schița cu locul producerii incidentului

La data de 04.05.2025, în jurul orei 14:15, pe raza de activitate a Sucursalei Regionale CF Constanța, în stația CFR Constanța, la manevra de regarare prin împingere a garniturii trenului de călători nr.1687 de la linia nr.IV, la linia nr.1 ocupată cu garnitura trenului de călători nr.1586 aflată în staționare, s-a produs tamponarea celor doua garnituri. Materialul rulant și personalul care a efectuat manevra aparțineau operatorului de transport feroviar de călători SNTFC.

În zona producerii incidentului traseul căii în plan orizontal este în curbă, iar profilul în lung al traseului căii are declivitatea de 2,72 ‰ (rampă în sensul de deplasare a garniturii provenită de la trenul nr.1687).

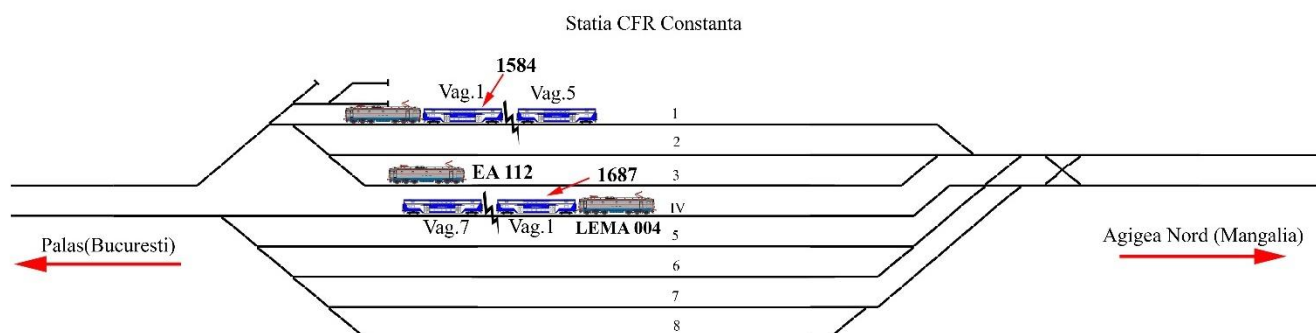
Figura nr.3 – situația ocupării liniilor în stația CFR Constanța la ora 13:46

Conform „Graficului de împingere a garniturilor de tren pe/de pe LFI Revizia de vagoane Constanța valabil în perioada 26.04 – 04.05.2025” nr.CT8/C2/1/287/23.04.2025, încheiat între reprezentanții unităților de bază aparținând SRTFC Constanța și conducerea stației CFR Constanța, trenul nr.1687 trebuia să gareză la linia nr.2, după care la ora 14:30 trebuia să fie regarat la linia nr.1.

Primirea trenului de călători nr.1687 în stația CFR Constanța a fost efectuată la linia nr.IV deoarece la linia nr.2 urma să sosească trenul de călători nr.8376 care a circulat întârziat și care avea călători care urmau să călătorească cu trenul nr.1584 care se afla garat la linia nr.1. La linia nr.3 se afla locomotiva EA 112 care urma să remorcheze trenul de călători nr.1586 și care urma să se formeze la linia nr.1 cu plecare la ora 14:20.

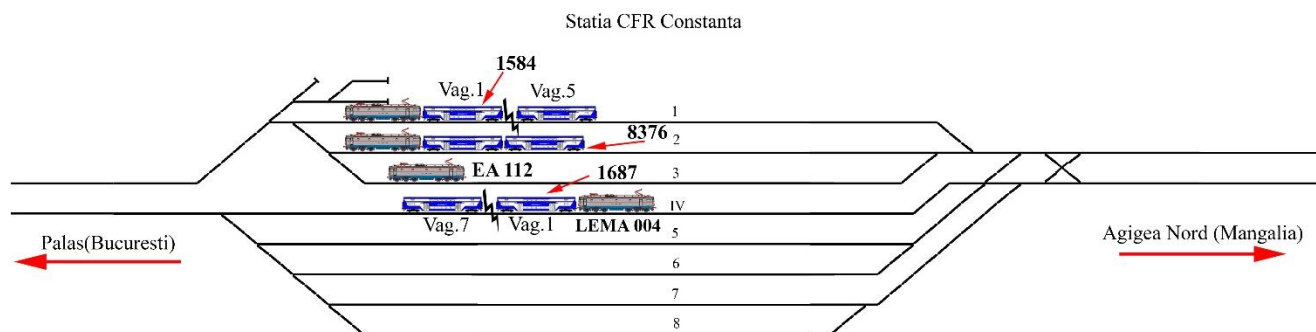
Figura nr.4 – situația ocupării liniilor în stația CFR Constanța la ora 13:53

La ora 13:52'40", a garat la linia nr.2 trenul de călători nr.8376.

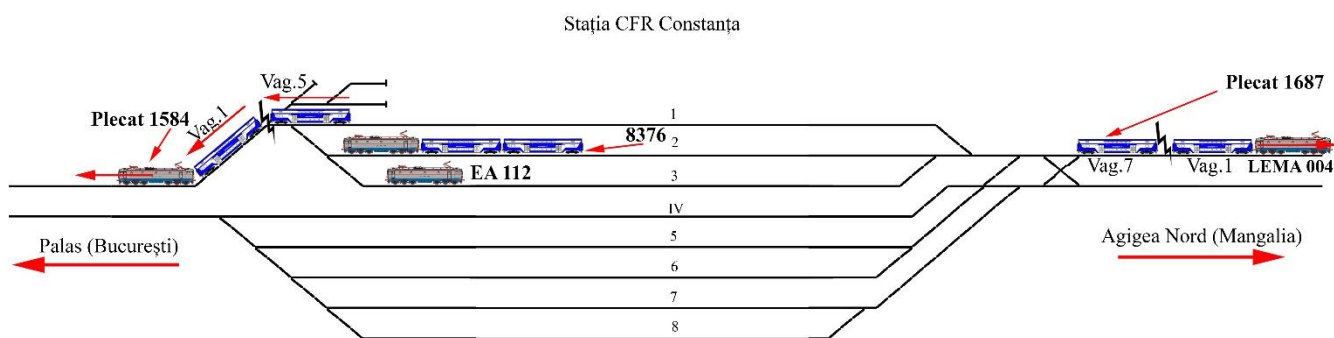
Figura nr.5 – situația ocupării liniilor în stația CFR Constanța la ora 14:01

La ora 14:00'03" locomotiva LEMA 004 împreună cu vagoanele provenite de la trenul nr.1687, au fost puse în mișcare prin tragere, de la linia nr.IV, pe firul II în direcția Mangalia, până în fața semnalului XIIISP unde a oprit în jurul orei la ora 14:03'16" (conform datelor înregistrate de locomotiva LEMA 004). Manevra garniturii trenului de călători nr.1687 a fost efectuată de partidă de manevră formată din personal aparținând operatorului de transport feroviar de călători SNTFC, mecanic locomotivă, șef tren, aparținând SRTFC București și un manevrant de vagoane responsabil peron aparținând SRTFC Constanța al stației Constanța. În cadrul acestei manevre mecanicul care a condus și deservit locomotiva LEMA 004 s-a aflat în postul din față al locomotivei în sensul de mers (în cabină aflându-se și un mecanic asistent care nu avea responsabilități referitor la modul de conducere și deservire a locomotivei LEMA 004), șeful de tren s-a aflat în ultimul vagon iar manevrantul de vagoane responsabil peron în primul vagon dinspre locomotivă, comunicările între aceștia efectuându-se prin stația de radiotelefon.

La ora 14:00'19", imediat după punerea în mișcare a garniturii provenite de la trenul nr.1687, trenul de călători nr.1584 a fost expedit de la linia nr.1 în direcția București.

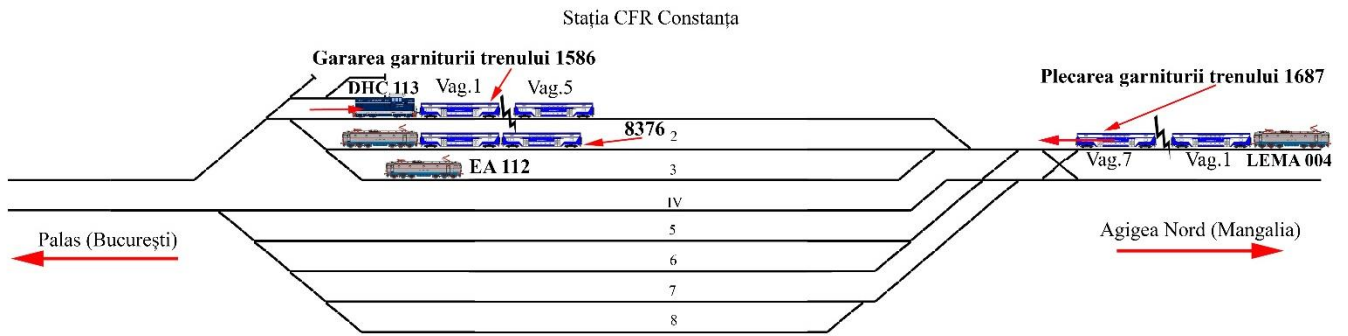
Figura nr.6 – situația ocupării liniilor în stația CFR Constanța la ora 14:06'38''

După expedierea trenului de călători nr.1584, la ora 14:03 IDM a efectuat parcurs de manevră de pe LFI Revizia de vagoane Constanța la linia nr.1 pentru aducerea garniturii trenului de călători nr.1586, prin împingere cu locomotiva DHC 113.

La ora 14:06'38'' trenul de călători nr.8376 care se afla la linia nr.2 în dreptul semnalului Y2P a fost expedit pe cale de manevră pe LFI Revizia de vagoane Constanța.

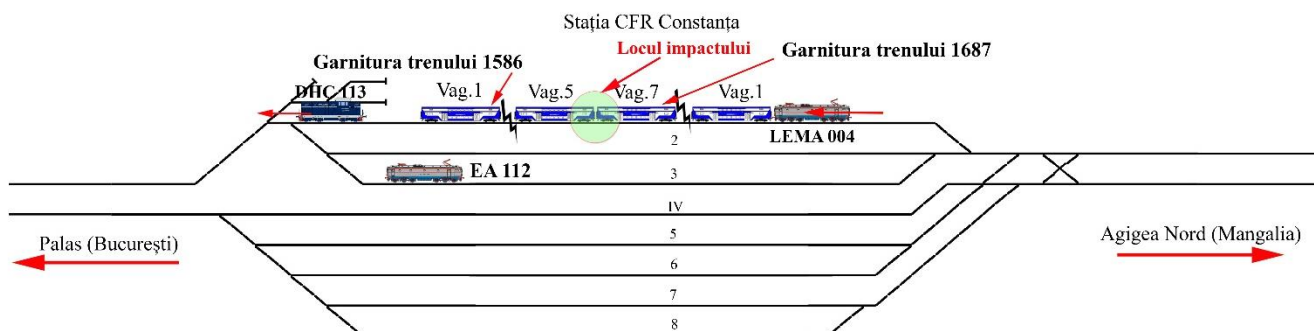
Figura nr.7 – situația ocupării liniilor în stația CFR Constanța la ora 14:09'30"

În timpul manevrării prin împingere a garniturii trenului de călători nr.1687 cu locomotiva LEMA 004, după parcurgerea unui spațiu de aproximativ 737 metri, la viteza de 19 km/h, la ora 14:09'30", la linia nr.1, s-a produs impactul între aceasta și vagoanele aflate în staționare la linia nr.1 care urmau să formeze trenul de călători nr.1586. După producerea impactului cele două garnituri de vagoane s-au deplasat aproximativ 6 metri în direcția București oprindu-se la ora 14:09'35".

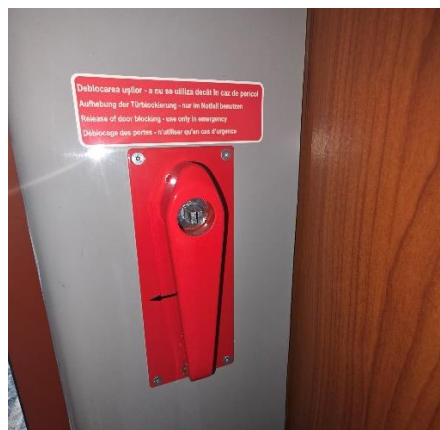
Foto nr.11 – dispozitiv de izolare a ușii

- să acționeze cu cheia pătrată dispozitivul de izolare a ușii de acces până la apariția unui semnal sonor continuu (Foto nr.11);

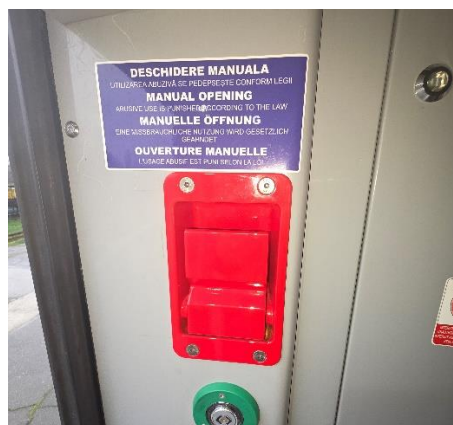
Foto nr.12 – dispozitiv de ieșire de urgență

- să acționeze prin tragere „clapeta roșie” a dispozitivului de urgență după care se împinge ușa de acces în direcția deschiderii (Foto nr.12);

- în această situație ușa rămâne deschisă pe timpul staționării iar la pornirea trenului, după viteze mai mari de 3-5 km/h, aceasta se vor închide, dar prin acționarea dispozitivului de urgență (se acționează prin tragere clapeta roșie), ușa se va deschide și va rămâne deschisă pe perioada deplasării trenului. În situația în care trenul se oprește și apoi se pune din nou în mișcare, ușa se va închide și trebuie acționat din nou dispozitivul de ieșire de urgență (clapeta roșie);
