RAPORT DE INVESTIGARE

al incidentului feroviar produs la data de 26.05.2025, ora 07:05, pe raza de activitate a Sucursalei Regionale CF Galați, în stația CFR Mărășești, la manevra de atașare a locomotivelor EA 122 și EA 679 la garnitura trenului de călători nr.5302 aflată la linia 2, incident manifestat prin tamponarea violentă a garniturii de către cele două locomotive (materialul rulant aparținând operatorului de transport feroviar de călători SNTFC „CFR Călători” SA)

1. SUMMARY

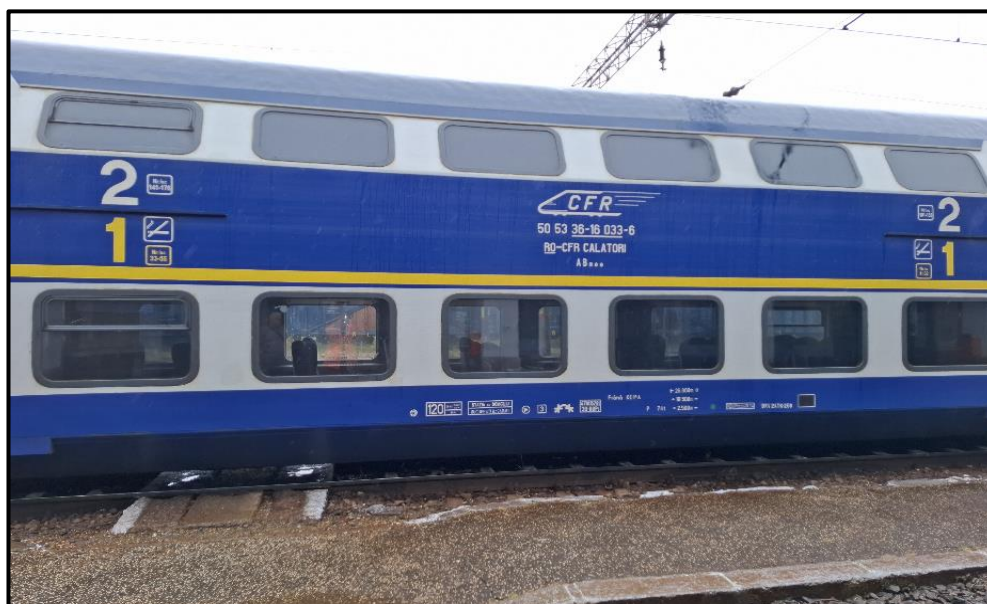
Foto nr.3 – Vagonul nr.50533616033-6

- fabricat în anul 1984 de WEB Waggonbau Görlitz – RDG;
- modernizat în anul 2009 de Remar SA Pașcani;
- număr de locuri clasa a I-a: 30 locuri;
- număr de locuri clasa a II-a: 68 locuri;
- ultima reparație planificată: RP în data 03.07.2024 la Electroputere VPU Pașcani. **(Foto nr.3)**

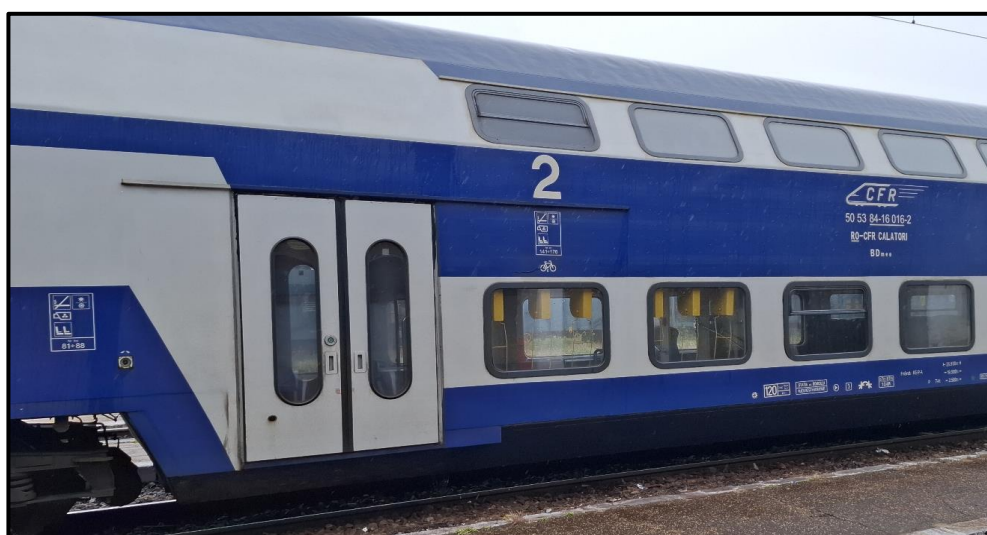
Foto nr.4 – Vagonul nr.50538416016-2

- vagon de călători etajat – clasa a II-a (cu spațiu pentru biciclete) din seria 8416;
- fabricat în anul 1984 de WEB Waggonbau Görlitz – RDG;
- modernizat în anul 2018 de Electroputere VPU Pașcani;
- număr de locuri clasa a II-a: 104 locuri;
- ultima reparație planificată: RP în data 01.11.2024 la Electroputere VPU Pașcani. **(Foto nr.4)**
