## **Závěrečná zpráva o výsledcích šetření mimořádné události**

Nedovolená jízda sunutého posunového dílu za úroveň seřadovacího návěstidla Se9 s návěstí „Posun zakázán“ a vjetí do postavené vlakové cesty vlaku R 668 v železniční stanici Jihlava

Unauthorized movement (SPAD) of the shunting set of cars behind the shunting signal device Se9 with signal „Shunting forbidden“ and entry to a train route for the long distance passenger train No. 668 at Jihlava station

č. j.: MU-63/2025/DI

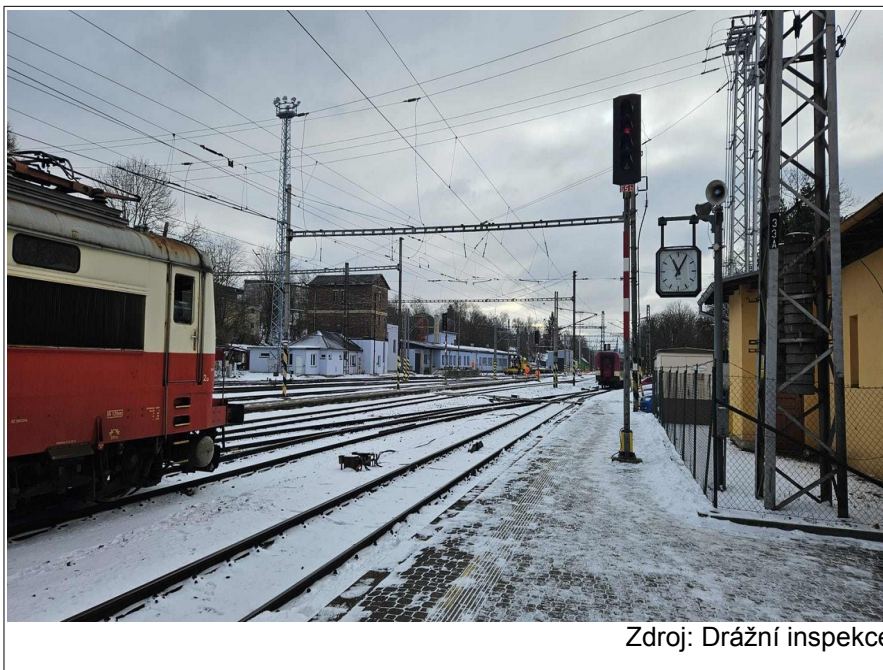
- Vznik události: 13. 1. 2025, 9:42 h.
- Popis události: nedovolená jízda sunutého posunového dílu za úroveň seřaďovacího návěstidla Se9 s návěstí „Posun zakázán“ a vjetí do postavené vlakové cesty vlaku R 668.
- Dráha, místo: dráha železniční, kategorie celostátní, železniční stanice Jihlava, staniční kolej č. 5a, seřaďovací návěstidlo Se9 v km 198,464.
- Zúčastnění: Správa železnic, státní organizace (provozovatel dráhy); České dráhy, a. s. (dopravce posunového dílu a vlaku R 668).
- Následky: bez újmy na zdraví osob;  
celková škoda 11 037 Kč.

- nezjištění návěstí „Posun zakázán“ seřaďovacího návěstidla Se9 v železniční stanici Jihlava vedoucím posunové čety, který stál v čele sunutého posunového dílu.
