RAPORT DE INVESTIGARE

al accidentului feroviar produs la data de 13.07.2025, pe raza de activitate a Sucursalei Regionala CF București, în stația CFR Bucureștii Noi, în circulația trenului de marfă nr.66528, prin deraierea locomotivei de remorcare LEMA 014 de prima osie în sensul de mers

*Ediție Finală
Raport de investigare
25 iunie 2026*

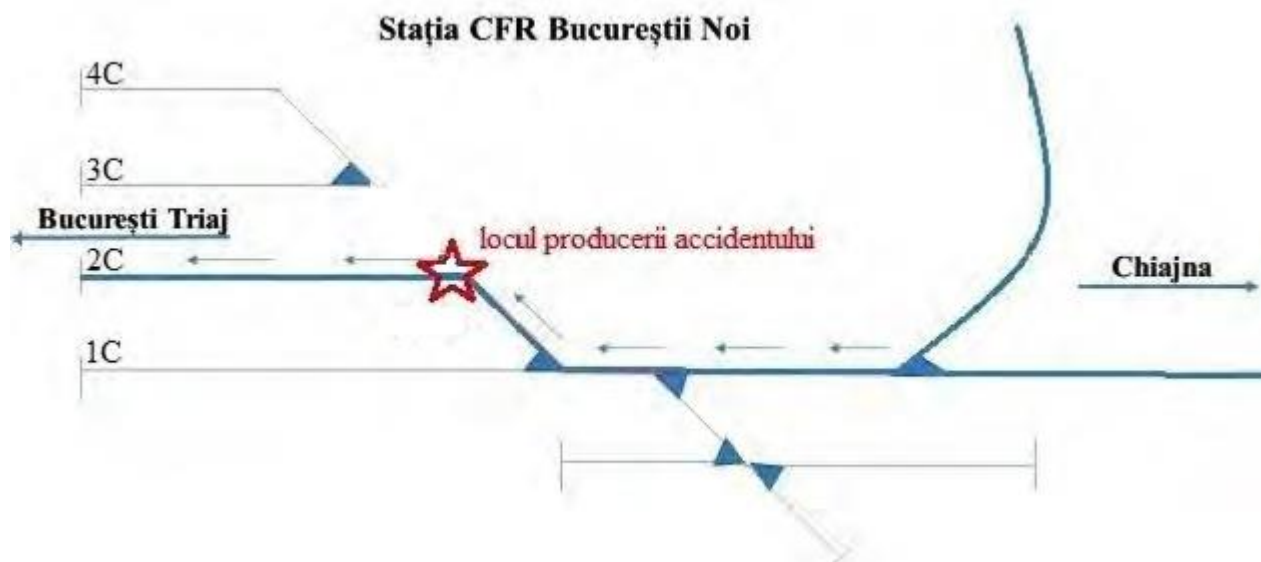
Figura nr.2 – Schița stației Bucureștii Noi, cap Y, unde s-a produs accidentul feroviar

La data de 13.07.2025, ora 15:10, pe raza de activitate a Sucursalei Regionale CF București, secția de circulație București Nord - Videle (linie dublă electrificată), în stația CFR Bucureștii Noi, pe linia 2C, la km 0+483,5, s-a produs deraierea de prima osie în sensul de mers a locomotivei LEMA 014 care asigura remorcarea trenului de marfă nr.66528.

Trenul a circulat cu locomotiva deraiată, o distanță de aproximativ 13,7 m, după care s-a oprit.

În zona producerii deraierii traseul căii în plan orizontal este în curbă cu deviația stânga.

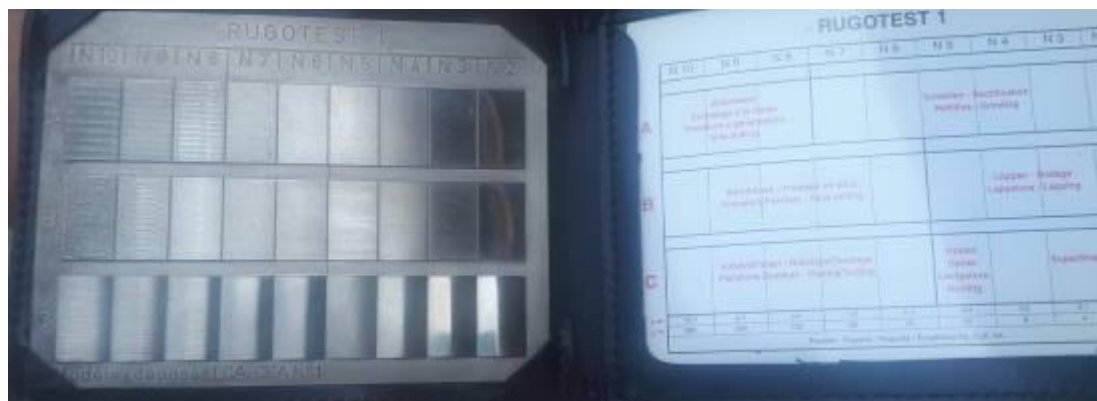
Foto nr.4 – RUGOTEST Nr*1

- a fost măsurată rugozitatea suprafețelor roților cu RUGOTEST Nr*1 - NF/E05-051-ISO/DIS/2632 și s-a constatat prin comparație (vizuală) că rugozitatea pe zonele care nu au fost afectate de rularea roților (contact roată-șină) la toate cele 6 osii a fost mai mare de 12,5 μm.
- pe restul suprafețelor ale profilului de rulare, rugozitatea a fost mai mică de 12,5 μm, datorită contactului roată-șină, fapt ce a dus la diminuarea rugozității inițiale.

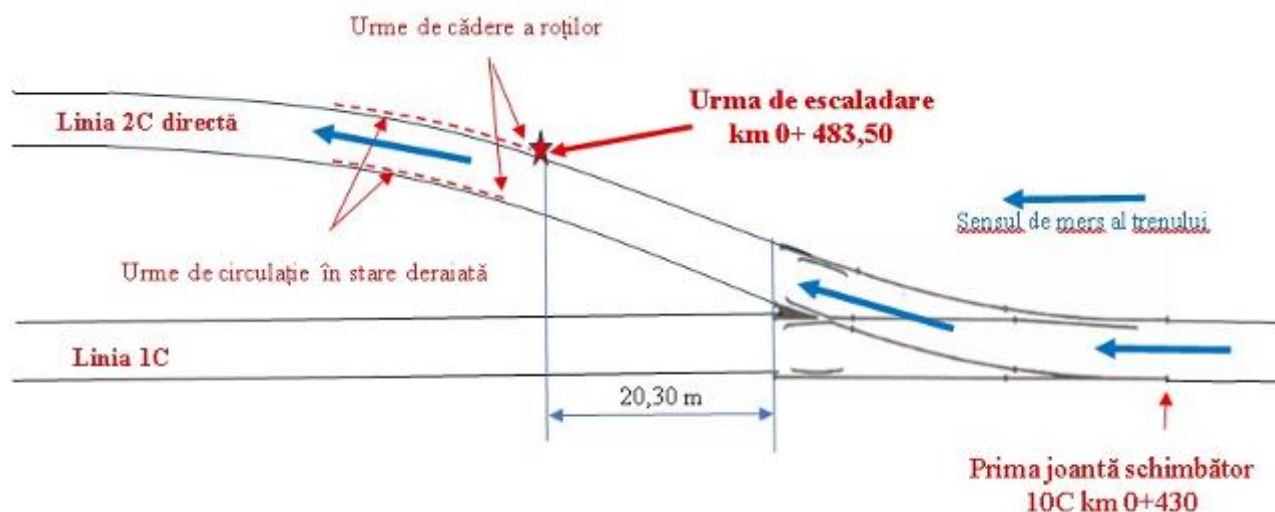
Figura nr.3 – Schița schimbătorului de cale nr.10C cu acces la liniile 1C și 2C

- schimbătorul de cale nr.10C a fost manevrat în poziție „pe abatere” – Figura nr.3, cu acces la linia 2C.

Deraierea din stația CFR Bucureștii Noi s-a produs la intrarea trenului pe linia 2C cu parcurs peste schimbătorul de cale nr.10C atacat de la vârf, prin escaladarea firului exterior al curbei după schimbătorul de cale nr.10C, a flancului activ al șinei, de către roata din partea dreaptă a primei osii în sensul de mers a locomotivei LEMA 014 – roata atacantă. Punctul de escaladare a fost notat cu „0” – foto nr.7 și foto nr.8.
