RAPORT DE INVESTIGARE

privind accidentul feroviar produs în data de 24.07.2025, ora 04:10, pe raza de activitate a Sucursalei Regionale CF Timișoara, secția de circulație Ronaț Triaj Gr.D – Sânnicolau Mare, între haltele de mișcare Biled și Dudeștii Noi, la km 18+376, în circulația trenului de marfă nr.77050 (aparținând operatorului de transport feroviar Tim Rail Cargo SRL)

*Raport de investigare final
27 mai 2026*

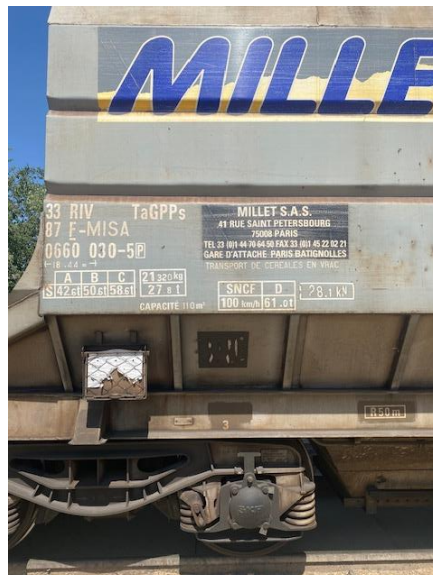
Foto nr.4 – Rama inferioară capac obturator Foto nr.5 - Vagonul de marfă nr.33870660030-5

Vagonul de marfă nr.33870660030-5, este un vagon seria TaGPPs, destinat transportului de cereale în vrac, aparținând MILLET S.A.S. (foto nr.5).
