**РЕПУБЛИКА БЪЛГАРИЯ**  
**НАЦИОНАЛЕН БОРД ЗА РАЗСЛЕДВАНЕ НА ПРОИЗШЕСТВИЯ ВЪВ ВЪЗДУШНИЯ,**  
**ВОДНИЯ И ЖЕЛЕЗОПЪТНИЯ ТРАНСПОРТ (НБРПВВЖТ)**

**ОКОНЧАТЕЛЕН ДОКЛАД**

**разследване на тежко произшествие – дерайлиране на МДТВ № 48131 в гара Елисейна на  
стрелка 3/5 на 21.09.2025 г.**

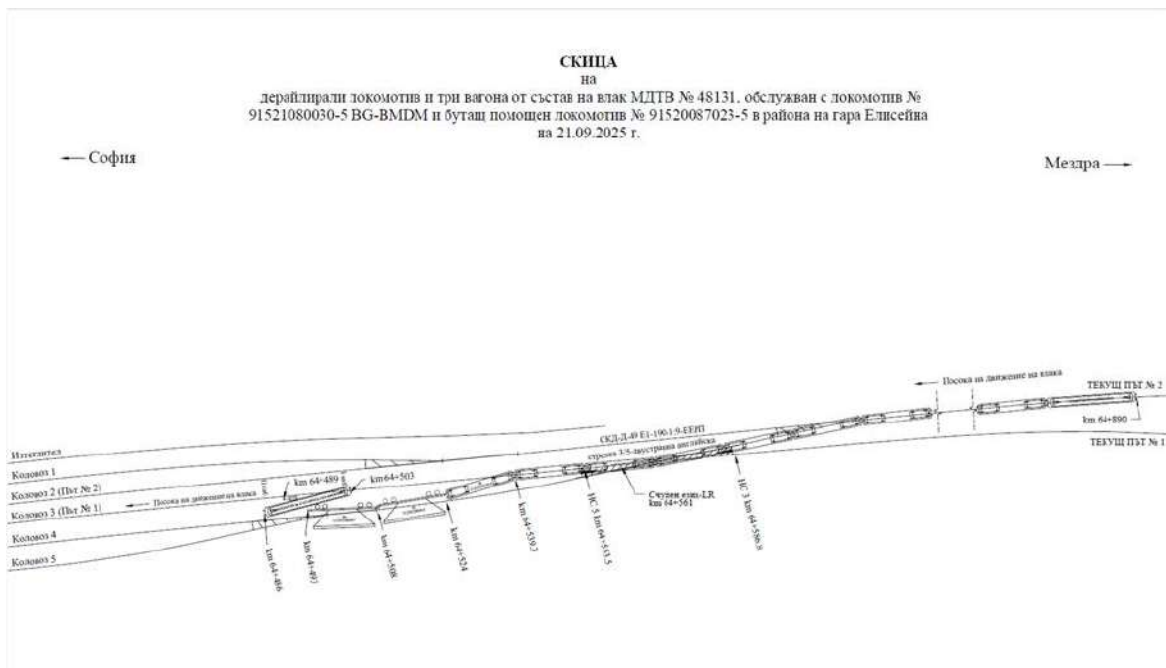
**Fig. 1.2. Sketch-up of the accident site.**

The event occurred at Eliseyna station on points No. 3/5 at 22:33 h on 21.09.2025. The train locomotive derailment zone was identified at point No. 5 with a radius of  $R=190$  meters. The railway track is jointed type, with S49 type rails, wooden sleepers, and K-type fastenings (Fig. 1.2).

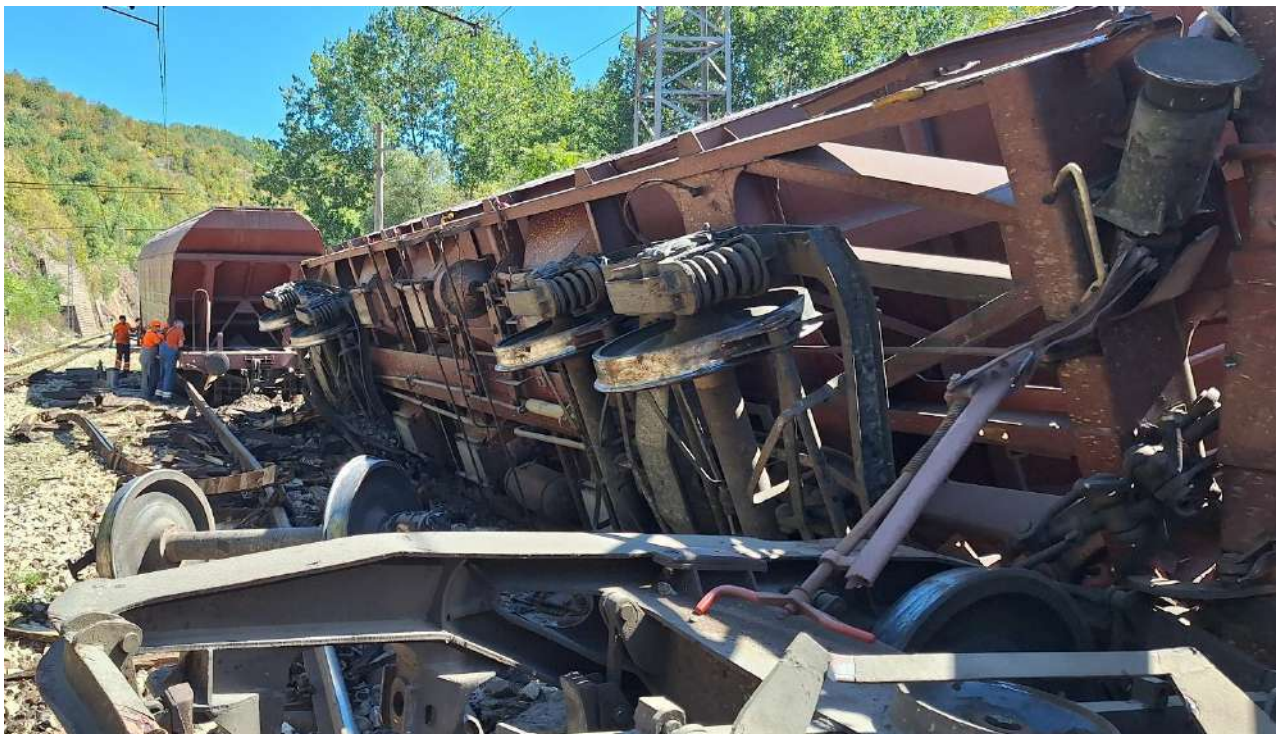
Фиг. 2.1.

На 30.10.2025 г. Комисията за разследване, състояща се от външни експерти по ПЖПС, железен път, експлоатация и управление на влаковото движение извършиха огледи на местопроизшествието, възникнало на 21.09.2025 г. в гара Елисейна. Огледите бяха съсредоточени в зоната на стрелки № 3/5, по конкретно на стрелка № 5. Комисията за разследване установи точното място на точката на покачване на локомотив № 91521080030-5 в района на стрелка № 5. Извърши огледи на счупените и деформирани стрелкови елементи на стрелка № 5. Извърши оглед на маршрута за преминаване на МДТВ № 48131 през стрелки № 1 и № 3/5. На място е проведено интервю с контролор железен път, началник жп участък, техник ръководител група и кантонер. Извърши се оглед на железния път и стрелките в гара Елисейна. Установи се мястото на спиране на дерайлирания влаков локомотив № 91521080030-5 между 3 и 4 коловоз. Установи се мястото на дерайлиране и обръщане на ляво на четвърти коловоз на първите два вагона с № 31529338858-5, № 31529338849-4. Третият по ред дерайлирал вагон № 31529339192-8 е останал прав (фиг. 2.1). В присъствието на Комисията за разследване се извърши контролно измерване на железния път в зоната на дерайлиране от представители на ЖПС Враца.

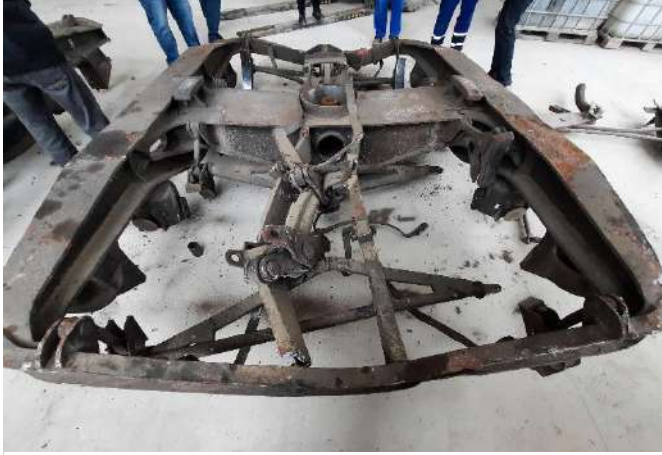
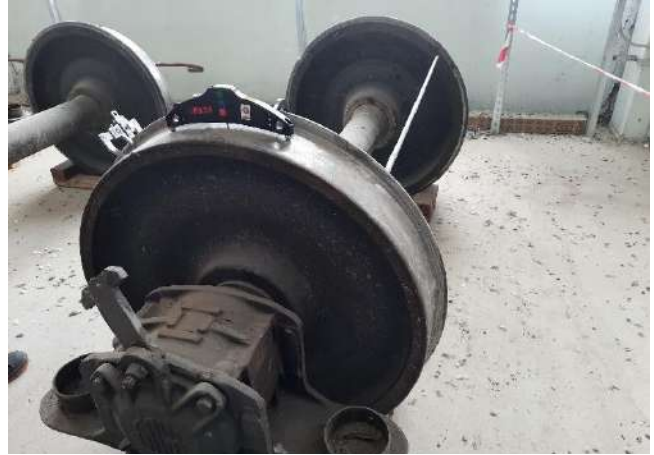
В периода от 18÷21.11.2025 г. Комисията за разследване в НБРПВВЖТ извърши огледи на дерайлирания подвижен състав (локомотив и три вагона) в ремонтна база ЛВЗ 1866 – Русе. Извършиха се измервания на параметрите на ходовите части на дерайлирания подвижен състав (фиг. 2.2, 2.3).

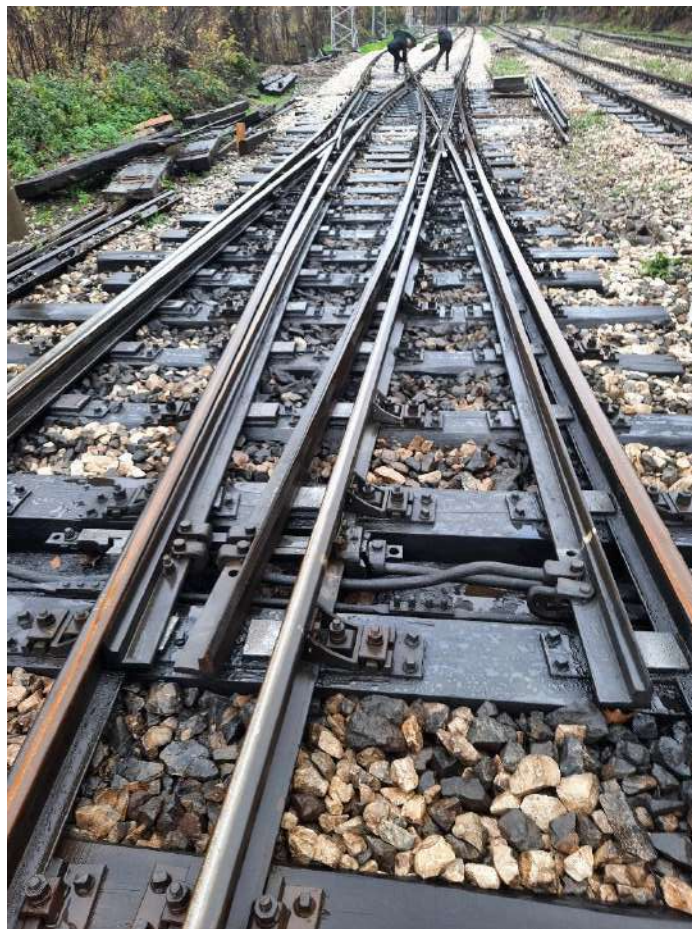
**Фиг. 2.4.**

На 27.11.2025 г. Комисията за разследване в НБРПВВЖТ замина за гара Елисейна, където свалените параметри от подвижния състав бяха съпоставени на място в зоната на дерайлиране на локомотива с параметрите на стрелки № 3/5 и трети и четвърти коловози (фиг. 2.4).

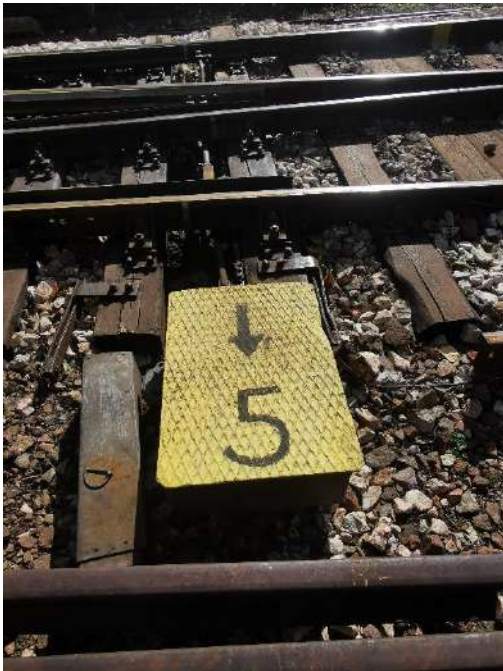
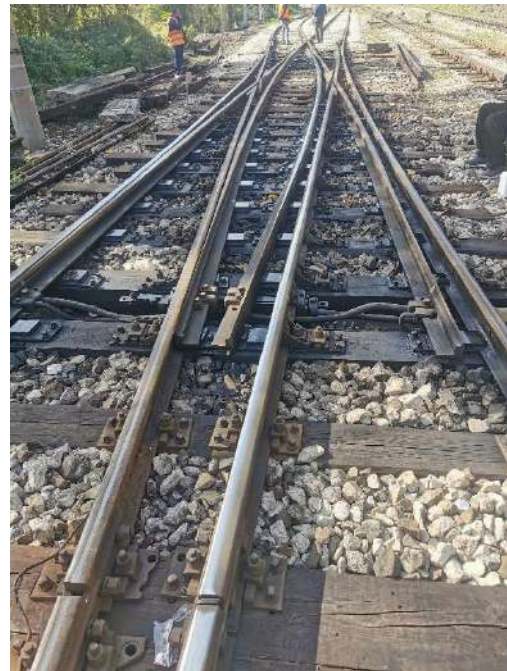
Събитието е възникнало на стрелка № 5 в гара Елисейна. Железният път в зоната на стрелката е в наклон  $i = 0 \%$ , стрелката е с радиус  $R = 190$  м, релси тип S 49, траверси дървени, скрепление ГЕО (фиг. 3.4, 3.5).

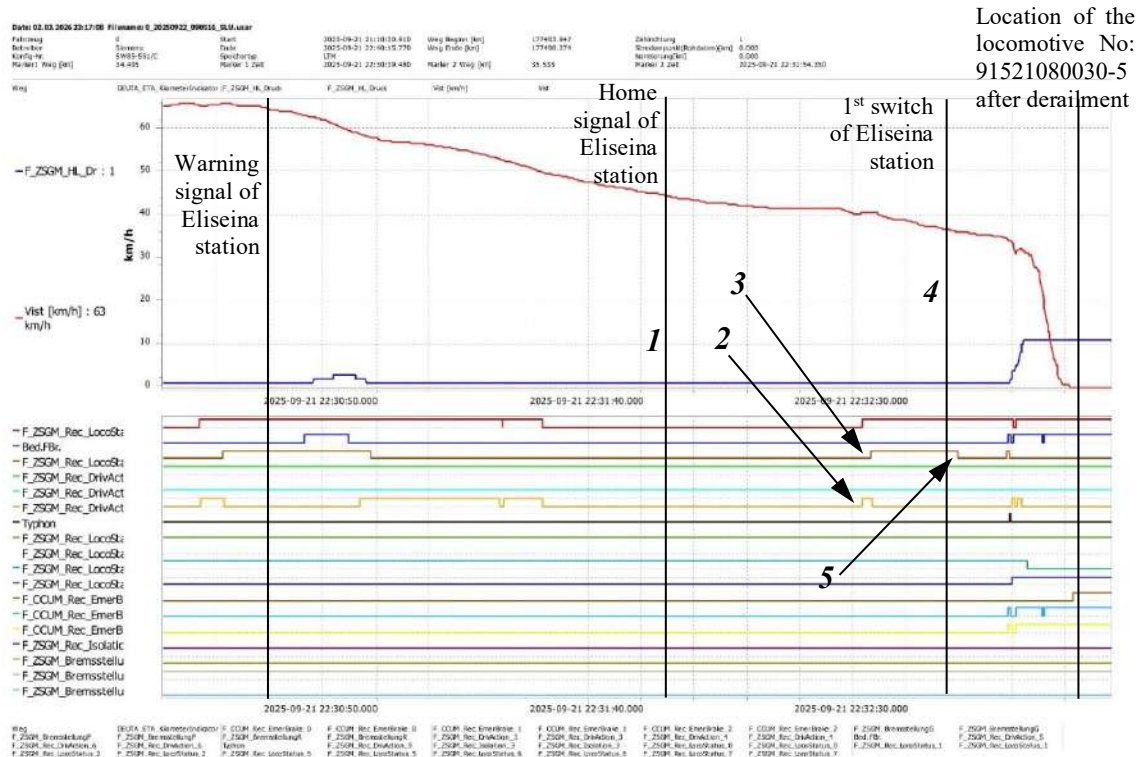
**Фиг. 4.8. Графика за движението на локомотив № 91521080030-5 от входния сигнал на гара Елисейна до първата входна стрелка**

Локомотивът преминава покрай входния сигнал на гара Елисейна (км 65+280) в 22:31:54 часа със скорост 44,6 км/ч в теглителен режим (фиг. 4.8, поз. 1). В 22:32:31 часа, на км 64+135, 0,351 км преди мястото на окончателното спиране на локомотива, машинистът извежда комбинирания лост за управление в неутрално положение (фиг. 4.8, поз. 2), с което изключва тяговия режим, а в 22:32:33 часа, 0,333 км преди точката на окончателно спиране, на км 64+153, при скорост 40,6 км/ч задейства ЕДС (фиг. 4.8, поз. 3). Скоростта на локомотива намалява. При тези условия локомотивът преминава първата входна стрелка на гара Елисейна (км 64+672, 0,186 км преди точката на окончателно спиране) в 22:32:47 часа със скорост 36,7 км/ч със задействана ЕДС (фиг. 4.8, поз. 4). В 22:32:49 часа, 0,159 км преди окончателното спиране на локомотива, при скорост 36,1 км/ч е изключена ЕДС (фиг. 4.8, поз. 5).

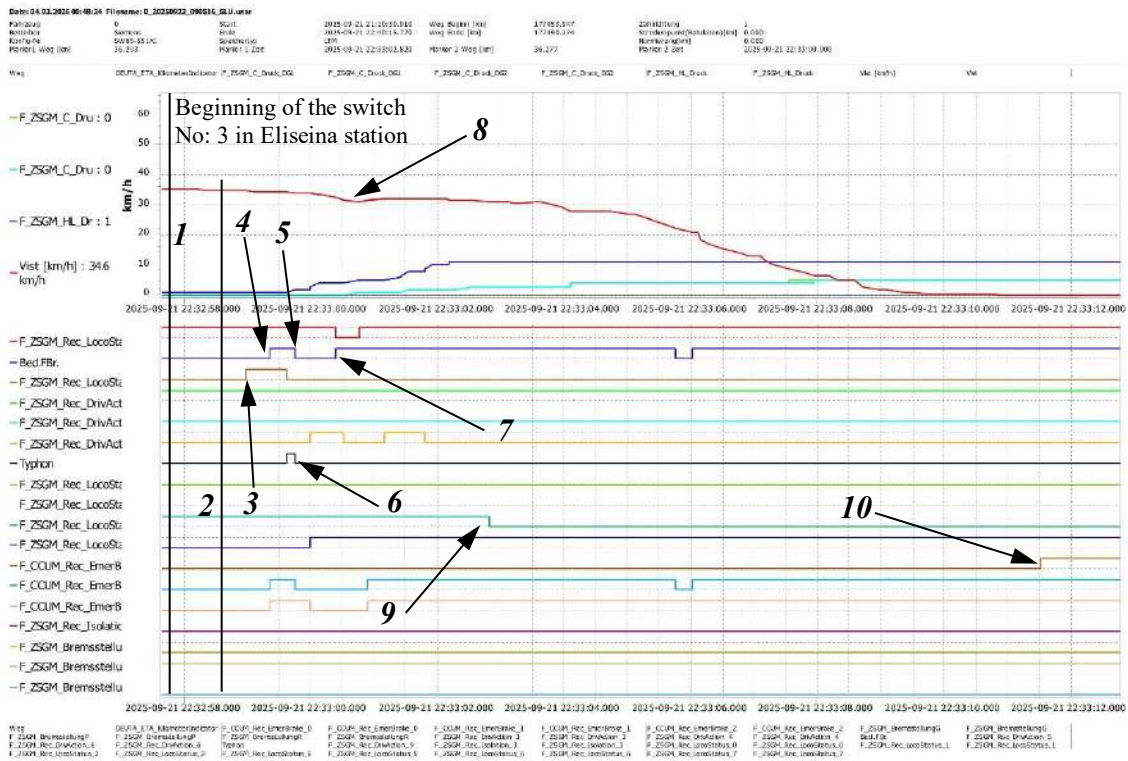
В 22:32:55 часа, 0,102 км преди окончателното спиране на локомотива със скорост 35,2 км/ч локомотивът преминава начало стрелка № 3 (фиг. 4.9, поз. 1). В 22:32:58 часа, 0,074 км преди окончателното спиране, локомотивът преминава през стрелка № 5 езикът се счупва под него със скорост 34,8 км/ч и локомотивът дерайлира (фиг. 4.9, поз. 2). След дерайлирането в 22:32:58 часа, 0,069 км преди спиране, при скорост 34,6 км/ч машинистът задейства ЕДС (фиг. 4.9, поз. 3), а в 22:32:59 часа, 65 метра преди спиране, при скорост 34,2 км/ч задейства АВС в режим *бързо спиране* (фиг. 4.9, поз. 4). Още преди налягането в главния въздухопровод да достигне зададената

стойност машинистът разхлабва АВС в 22:32:59, 0,061 км преди спиране, при скорост на движение 34,0 км/ч (фиг. 4.9, поз. 5). В този момент налягането в главния въздухопровод е 4,8 bar. Междувременно е подаден и звуков сигнал с локомотивната свирка (фиг. 4.9, поз. 6). Следват записи от задействане и прекратяване задействането на отделни системи на локомотива, някои от които са вследствие действията на локомотивния машинист, а други – вследствие сътресенията, получени при движението на локомотива по баластовата призма. В 22:33:00 часа, 0,055 км преди окончателното спиране при скорост 32,6 км/ч отново се задейства АВС (фиг. 4.9, поз. 7). Тъй като в момента съпротивителните сили, действащи в дерайлиралите вагони са по-големи от тези, действащи върху дерайлирания локомотив, това води до разединяване на главния въздухопровод, задействане на АВС и скъсване на влака, което води до кратковременно намаляване на скоростта, чиято стойност почти веднага се възстановява при прекъсване на връзката между локомотива и вагоните (фиг. 4.9, поз. 8). В 22:33:02 часа, 0,034 км преди спирането, при скорост на движение 31,1 км/ч вследствие задействането на АВС в режим *бързо задържане* налягането в главния въздухопровод достига 0,0 bar и налягането в спирачните цилиндри на локомотива – 0,75 bar. В този момент изключва главният въздушен прекъсвач на локомотива (ГВП) (фиг. 4.9, поз. 9). След изминаване на още 0,034 км скоростта на локомотива пада до 0,0 км/ч и той се установява между трети и четвърти коловоз на гара Елисейна в 22:33:11 часа (фиг. 4.9, поз. 10). В този момент се задейства и устройството за бдителност на локомотива (SIFA).

**Фиг. 4.9. Графика за движението на локомотив № 91521080030-5 от стрелка № 1 на гара Елисейна до мястото на дерайлиране**

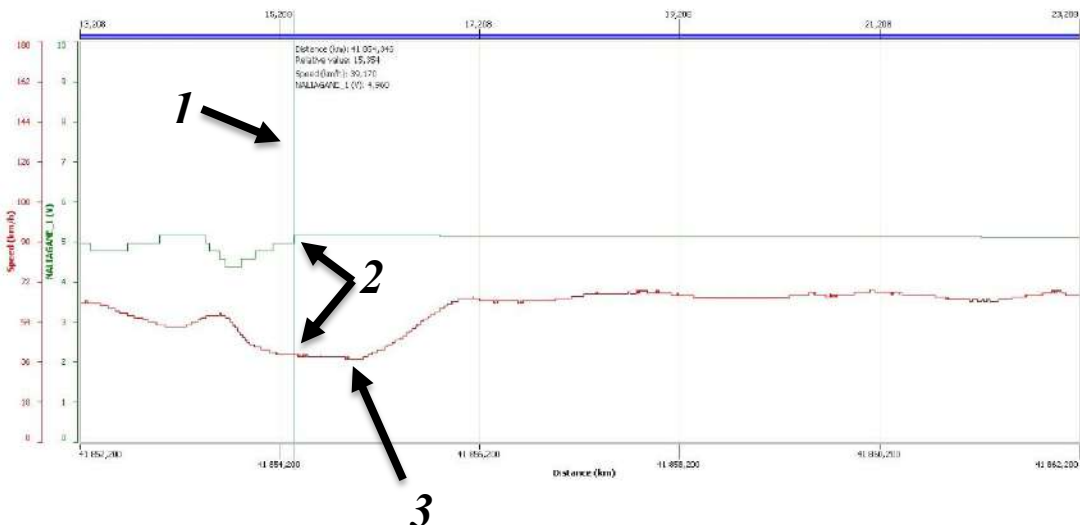
Фиг. 4.16.

След изминаване на 15,354 км, т.е. автоматичната влакова спиращка е разхлабена, налягането в главния въздухопровод достига 4,96 bar, а скоростта е намалена на 39,17 km/h (фиг. 4.16, поз. 2). Следва движение по инерция, като влакът изминава 0,633 км (фиг. 4.16, поз. 3). От този момент скоростта започва да нараства до 64,24 km/h след 1,021 км (фиг. 4.17, поз. 1), след което в продължение на 15,250 км се изменя между 62,68 и 67,89 km/h.

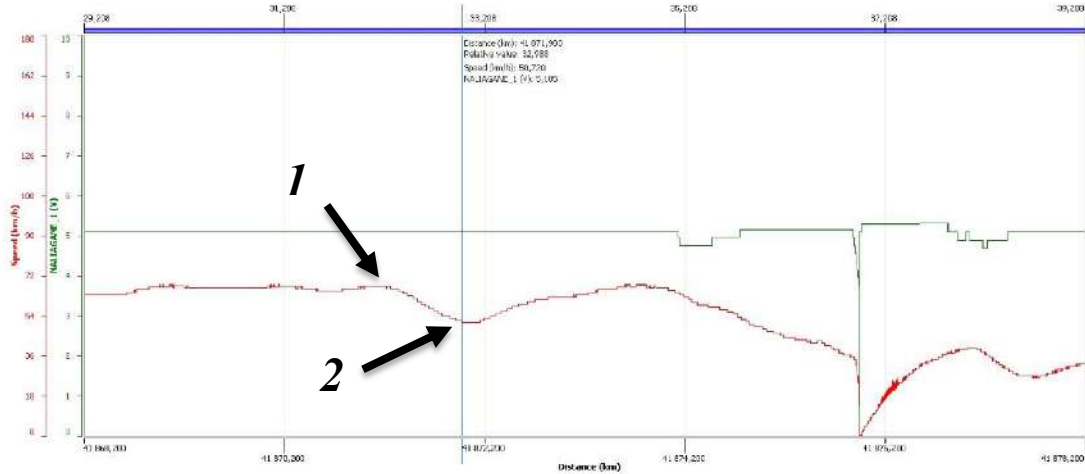
Фиг. 4.18.

32,250 км от началото на пътуването, при скорост 67,11 km/h (фиг. 4.18, поз. 1), следва намаляване на скоростта на движение до 50,72 km/h (фиг. 4.18, поз. 2), а след изминаване на 0,738 км в продължение на 0,175 км скоростта достига 51,7 km/h (фиг. 4.19, поз. 1). Скоростта започва да се увеличава и след още 1,563 км тя достига 67,89 km/h (фиг. 4.20, поз. 1).

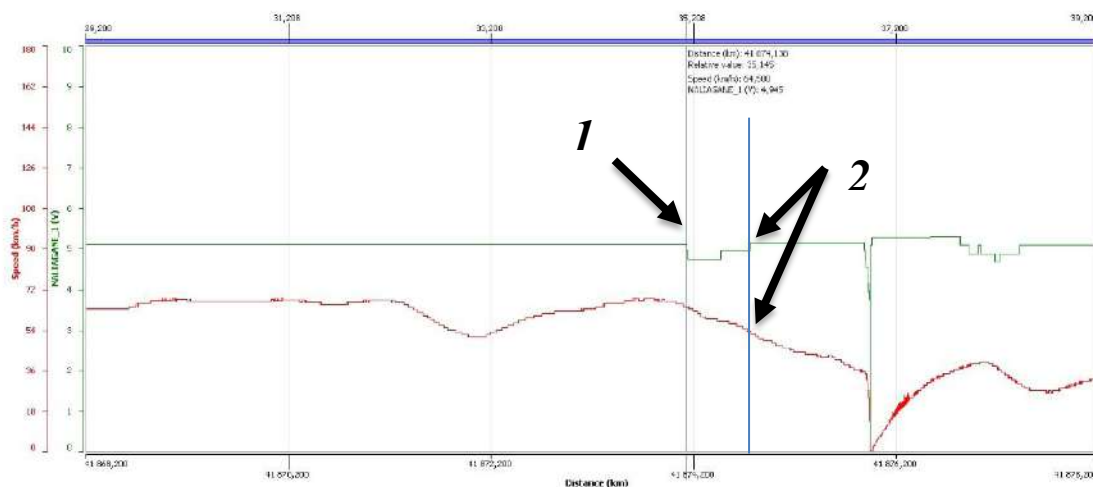
Фиг. 4.21.

След изминаване на още 0,419 км при скорост 64,5 km/h е задействана автоматичната влакова спирачка (фиг. 4.21, поз. 1). Скоростта намалява и достига 53,32 km/h след 0,616 км (фиг. 4.21, поз. 2). Автоматичната влакова спирачка е разхлабена и налягането в главния въздухопровод достига 5,145 bar. Скоростта на движение намалява поради наклона на железния път, който е в нагорнище, както и поради задействането на ЕДС на водещия локомотив.

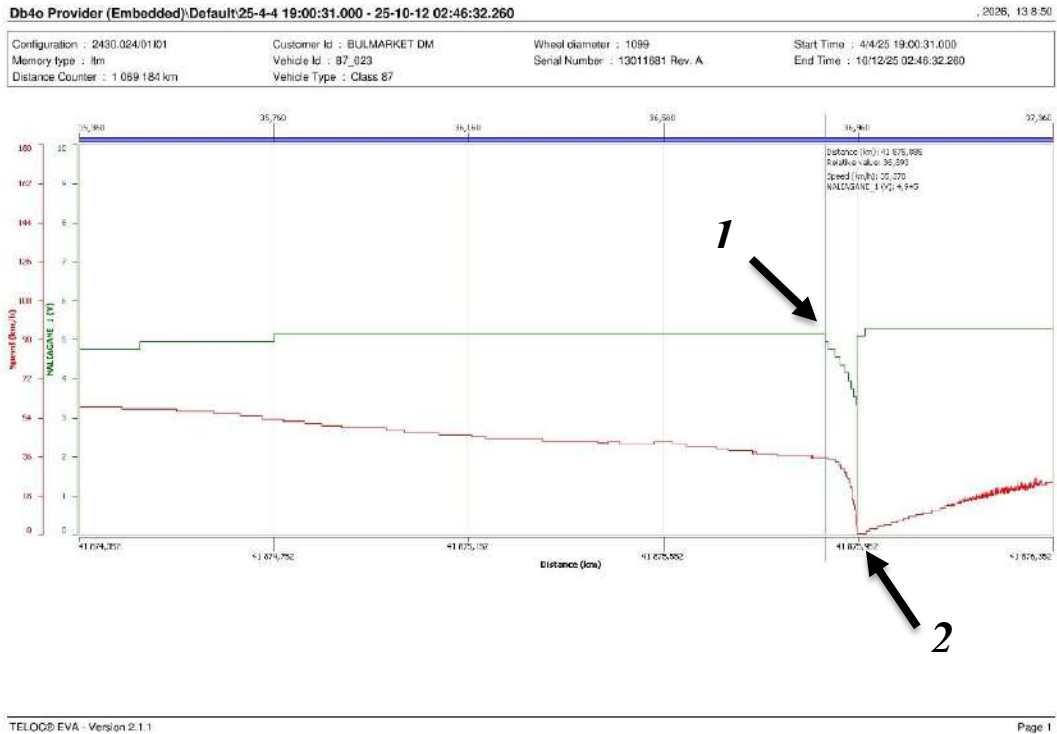
Фиг. 4.22.

След изминаването на 36,893 км от началото на пътуването при скорост 35,37 km/h е задействана автоматичната влакова спирачка в режим на *бързо спиране* (фиг. 4.22, поз. 1), вследствие което налягането в главния въздухопровод започва стремглаво да намалява и 36,957 км от началото на пътуването скоростта намалява до 0,0 km/h и бутачият локомотив се установява на км 64+892 (фиг. 4.22, поз. 2).

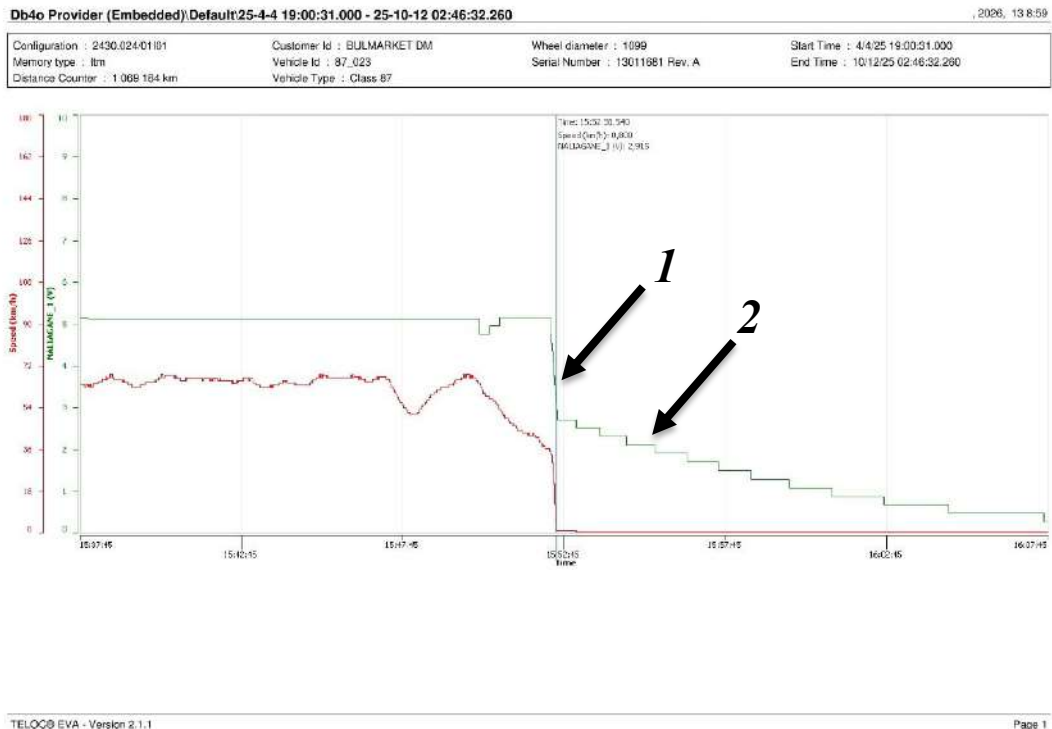
Фиг. 4.23.

Графиката за движение на влака по време показва, че налягането намалява до 2,915 bar, което води до рязко намаляване на скоростта на движение (фиг. 4.23, поз. 1), като след установяване на влака на място налягането в главния въздухопровод продължава да намалява до 0,0 bar, което е ясно доказателство, че автоматичната спирачка не е задействана от бутация локомотив, а от водещия локомотив (фиг. 4.23, поз. 2). След спиране скоростта на бутация локомотив достига 0,8 km/h, след което той продължава движението си още няколко метра. Това се дължи на „събиране“ на състава и е още едно доказателство, че бутацият помощен локомотив не влияе върху движението на влака и се е движел по инерция (фиг. 4.24, поз. 1).

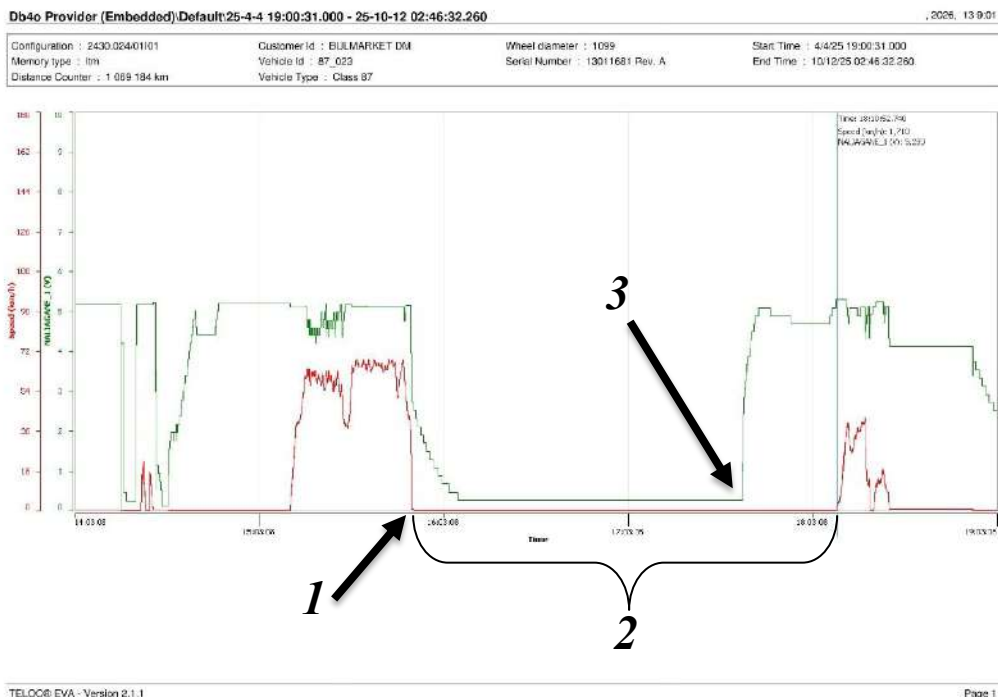
Фиг. 4.25.

Времето на установяване на влака на място по часовника на локомотив № 91520087023-5 е 15:53:08 часа (фиг. 4.25, поз. 1), което се равнява на 22:33:11 часа действително време. Локомотив № 91520087023-5 престоява на място в продължение на 2:17:44 часа до 0:50:55 часа (фиг. 4.25, поз. 2), като преди това в 0:20:21 часа зарежда главния въздухпровод с работно налягане и извършва проба А на състава (фиг. 4.25, поз. 3). В 0:50:55 часа потегля в посока, обратна на досегашното движение, към гара Зверино (фиг. 4.26).

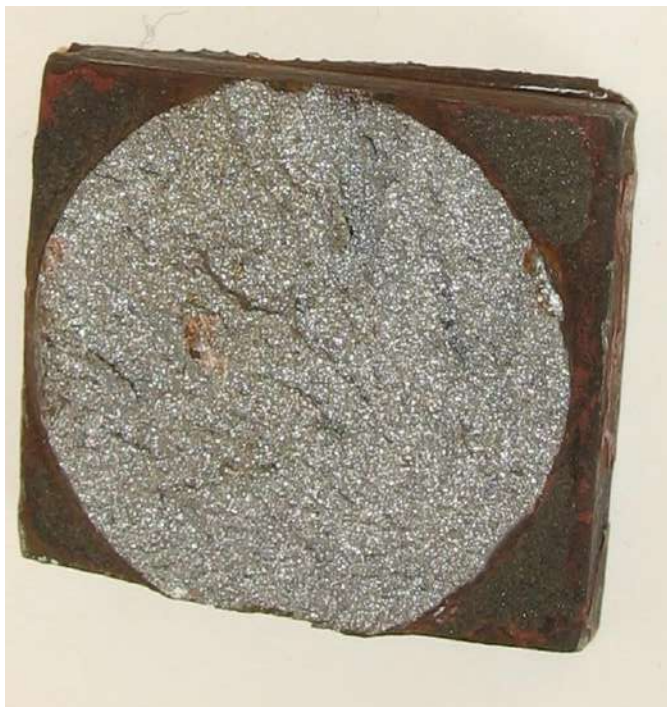
**Фиг. 4.46.**

Оглед на предоставения лом (фиг. 4.46) на тракционна кука.

Разрушаването е вследствие на загуба на устойчивост на възела, предизвикана от екстремно натоварване, като вероятната схема на недопустимото натоварване на разрушената кука отговаря на общо огъване и срязване.
