The Rail Safety Inspection Office

## **Accident and incident investigation report**

Unauthorized movement (SPAD) of the regional passenger train No. 4521 behind the main (departure) signal device L2 at Znojmo station and consequent derailment at ČD, a. s. – Znojmo siding

č. j.: MU-371/2025/DI

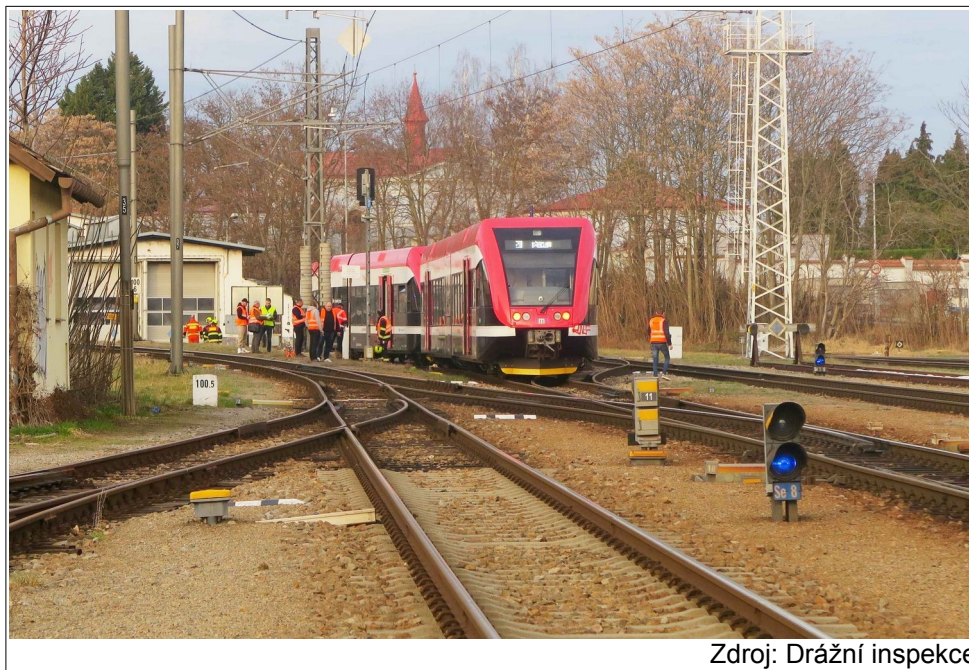
Popis události: nedovolená jízda vlaku Os 4521 za hlavní (odjezdové) návěstidlo s návěstí zakazující jízdu s následným vykolejením.

Dráha, místo: dráha železniční, kategorie celostátní, železniční stanice Znojmo, staniční kolej č. 2, hlavní (odjezdové) návěstidlo L2 v km 100,337. Místem vykolejení vlaku Os 4521 byla výkolejka Vk101 v km 100,526 na dráze vlečce „ČD, a. s. – Znojmo“.

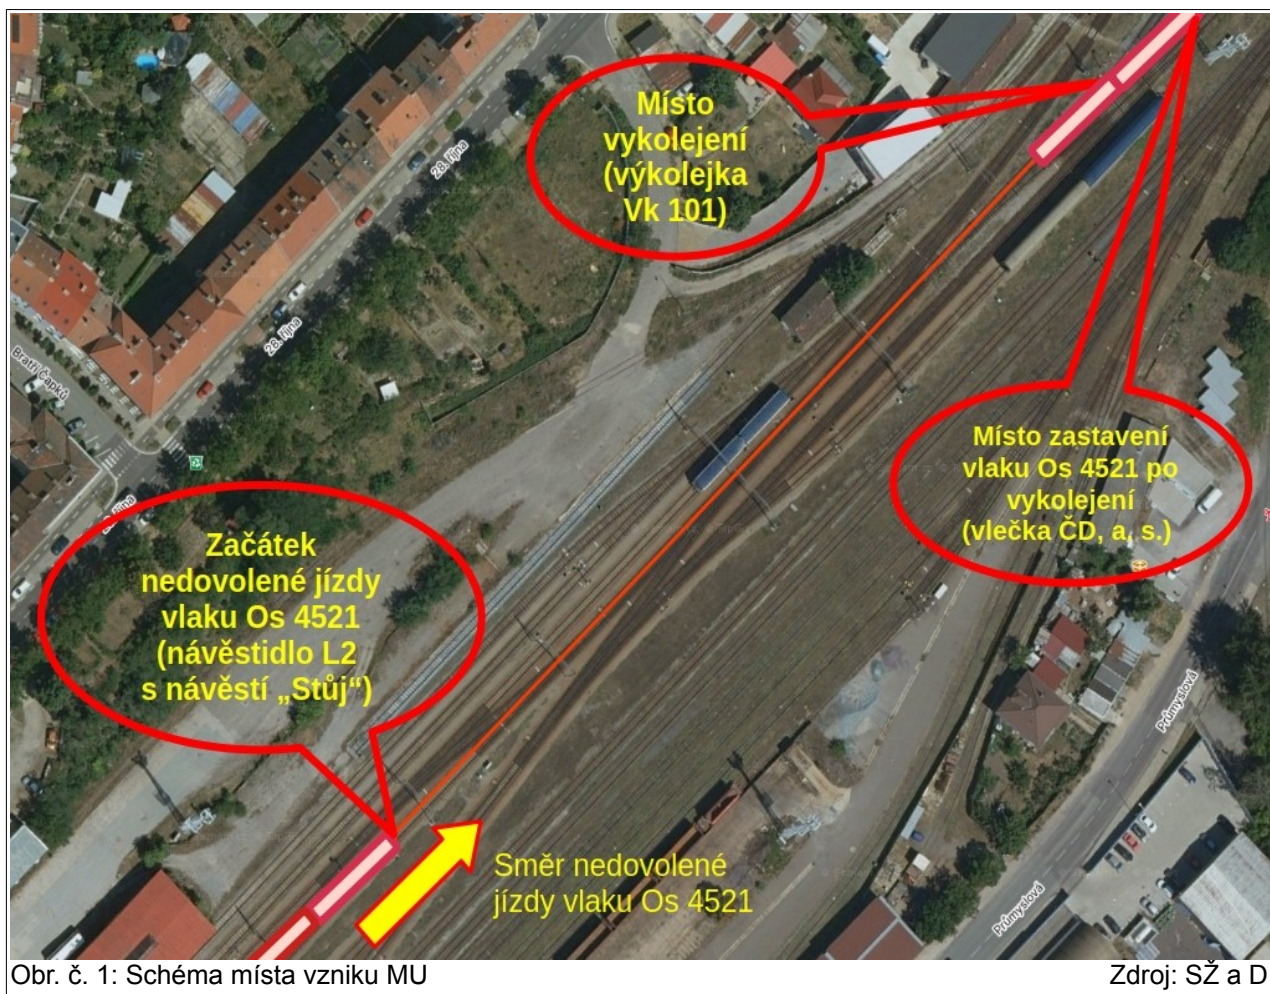
Žst. Znojmo leží v km 100,149 na celostátní dráze 322A Znojmo státní hranice – Okříšky. Trať je v přilehlých mezistaničních úsecích jednokolejná. V úseku trati Retz (ÖBB) – Šatov st. hr. – Znojmo je elektrizována střídavou trakční soustavou 15 kV/16,7 Hz.
