## **Závěrečná zpráva o výsledcích šetření mimořádné události**

Nezajištěná jízda (ujetí) odstaveného drážního vozidla z železniční stanice Mariánské Lázně a jeho následná srážka se skupinou drážních vozidel v železniční stanici Planá u Mariánských Lázní

## **Accident and incident investigation report**

Unsecured movement (runaway) of the detached rolling stock from Mariánské Lázně station and its consequent collision with group of rolling stocks at Planá u Mariánských Lázní station

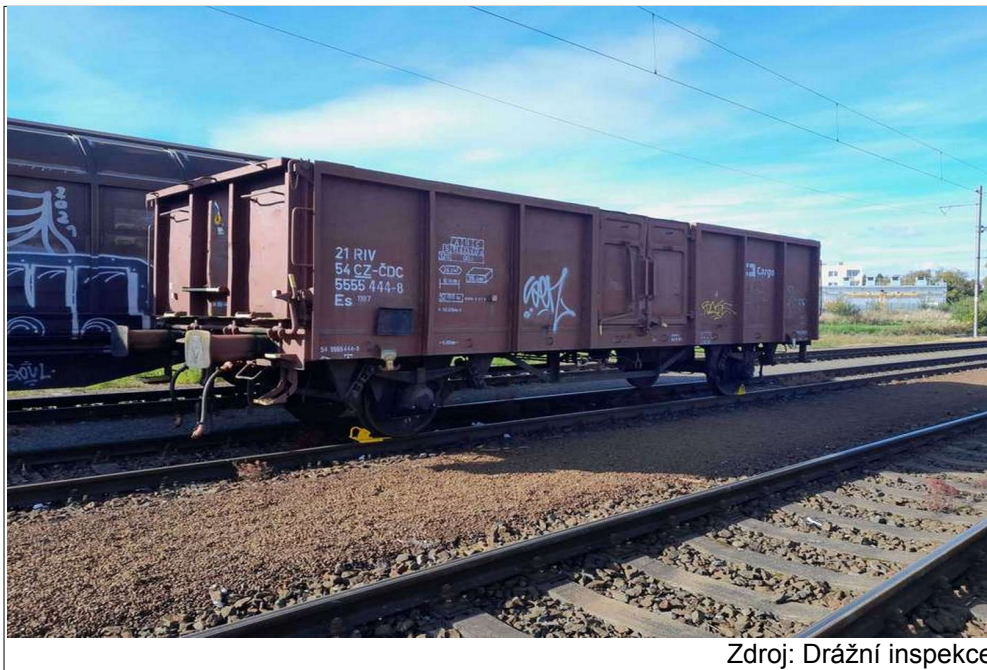
Popis události: nezajištěná jízda (ujetí) odstaveného drážního vozidla z železniční stanice Mariánské Lázně na trať a jeho následná srážka se skupinou odstavených drážních vozidel v železniční stanici Planá u Mariánských Lázní.

- železniční stanice Mariánské Lázně, staniční kolej č. 5 v km 424,804 – začátek nezajištěné jízdy;
- železniční stanice Planá u Mariánských Lázní, manipulační kolej č. 13 v km 412,835 – místo srážky se skupinou odstavených drážních vozidel.

- nezajištění odstaveného drážního vozidla proti samovolnému pohybu při provádění posunu vedoucím posunu.

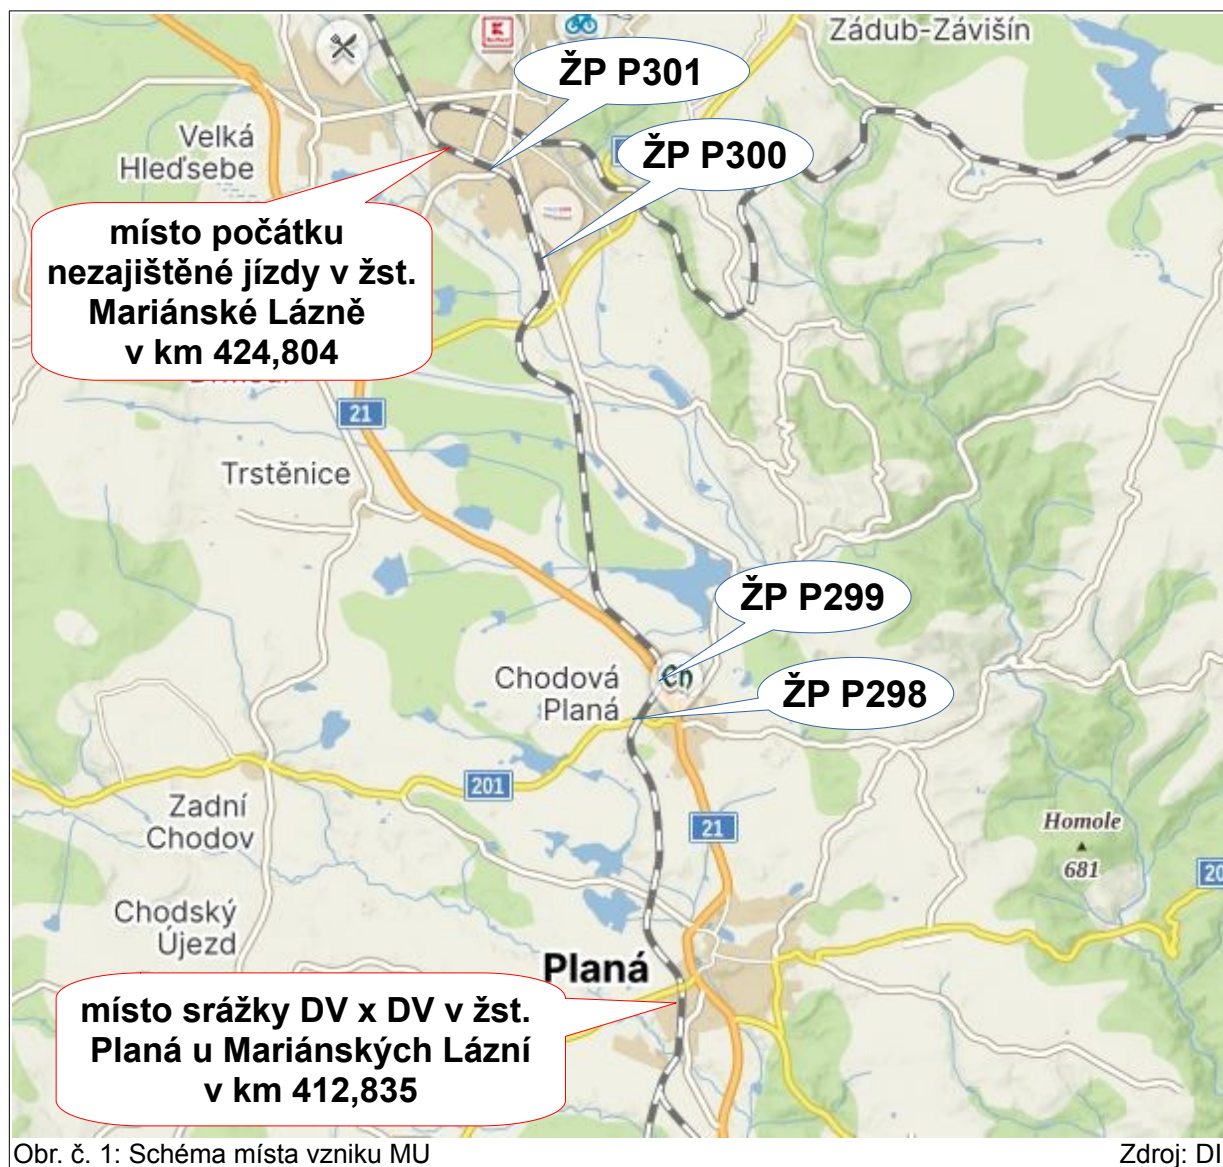
Ohledání místa vzniku MU bylo započato v žst. Planá u Mariánských Lázní, a to konkrétně ohledáním DV řady Es<sup>110.7</sup> č. 21 RIV 54 CZ-ČDC 5555 444-8 (dále také DV č. 5555 444-8), které ujelo z žst. Mariánské Lázně a narazilo do skupiny DV odstavených na manipulační koleji č. 13 žst. Planá u Mariánských Lázní. Dále se pokračovalo s ohledáním manipulační koleje č. 13 od výhybky č. 18 včetně stop od zarážek na hlavách kolejnicových pásů. Ohledání pak pokračovalo v žst. Mariánské Lázně od výhybky č. 2 proti směru jízdy ujetého DV po SK č. 5 k HDV CZ-ČDC 92 54 2 742 742-0, včetně ohledání posunového dílu na SK č. 5 a stanoviště strojvedoucího HDV, a dále skupiny odstavených DV na SK č. 7. Dále byla provedena kontrola zaznamenaných dat z technologického počítače SZZ žst. Mariánské Lázně v souvislosti s jízdou DV č. 5555 444-8. Na závěr byl v žst. Planá u Mariánských Lázní proveden ověřovací pokus pro zjištění doby těsnosti tlakové brzdy v zabrzděném stavu u předmětného DV.

- na DV 35 TEN 81 A-IF 4657 188-2 bylo zjištěno silné stlačení nárazníků a utržený šroub na čele nástavby u pozice 8L;
- všechna DV měla platné technické prohlídky s platností do roku 2027;
- další zjevné poškození DV nebylo zjištěno;
- vzdálenější čelo skupiny odstavených DV od místa srážky se nacházelo v km 412,687 (ve směru do žst. Plzeň hlavní nádraží).

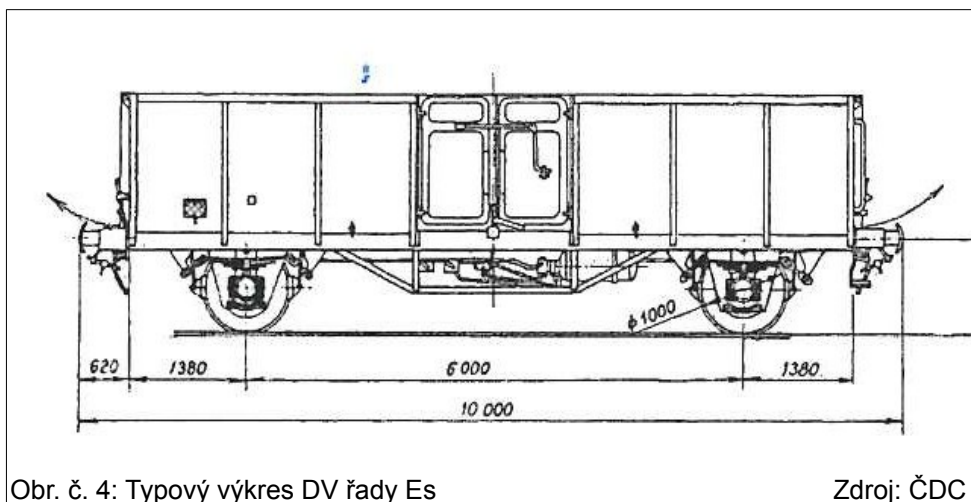
Dle dokladů dopravce mělo DV č. 5555 444-8 provedenou technickou prohlídku vozmistrem ČDC dne 9. 10. 2025 pro přípravu a posun v souvislosti se sestavováním

soupravy DV určených k přepravě k sešrotování. Výše uvedené DV však mezi 8 DV určených pro uvedenou přepravu nepatřilo, mělo s ním být pouze posunováno v rámci sestavování soupravy a po ukončení posunu mělo zůstat odstavené v žst. Mariánské Lázně s ostatními deponovanými DV řady Es.

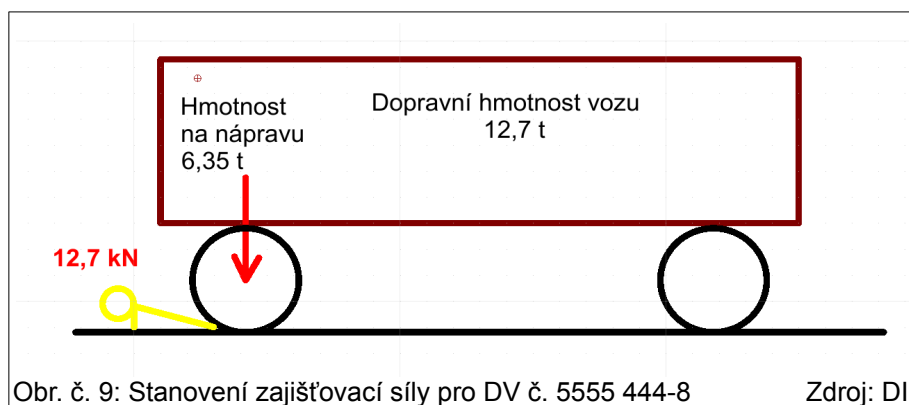
Z uvedeného výpočtu a tabulky č. 2 vyplývá, že pro zajištění DV č. 5555 444-8 v žst. Mariánské Lázně na SK č. 5 v km 424,804 (rozhodný spád 2,5 ‰) stačila jedna zarážka ve směru spádu.

Následný výpočet s porovnáním s údaji v tabulce č. 2 dokazuje, že souprava DV na SK č. 7 byla zajištěna jednou zarážkou v souladu s vnitřními předpisy dopravce.
