# RAPPORT BANE 2026/02

***Sammenstøt mellom vogntog og  
persontog på usikret planovergang på  
Kongsvingerbanen 22. januar 2025***

Onsdag 22. januar 2025 kl. 1353 var det et sammenstøt mellom et vogntog og et persontog på den usikrede planovergangen Pran (km 71,718) på Kongsvingerbanen. Sjåføren av vogntoget omkom, og en passasjer i toget ble lettere skadet. Vogntoget ble totalskadet, og toget fikk skader i fronten og deler av vogntogets tilhenger laget en flenge i togets venstre side.

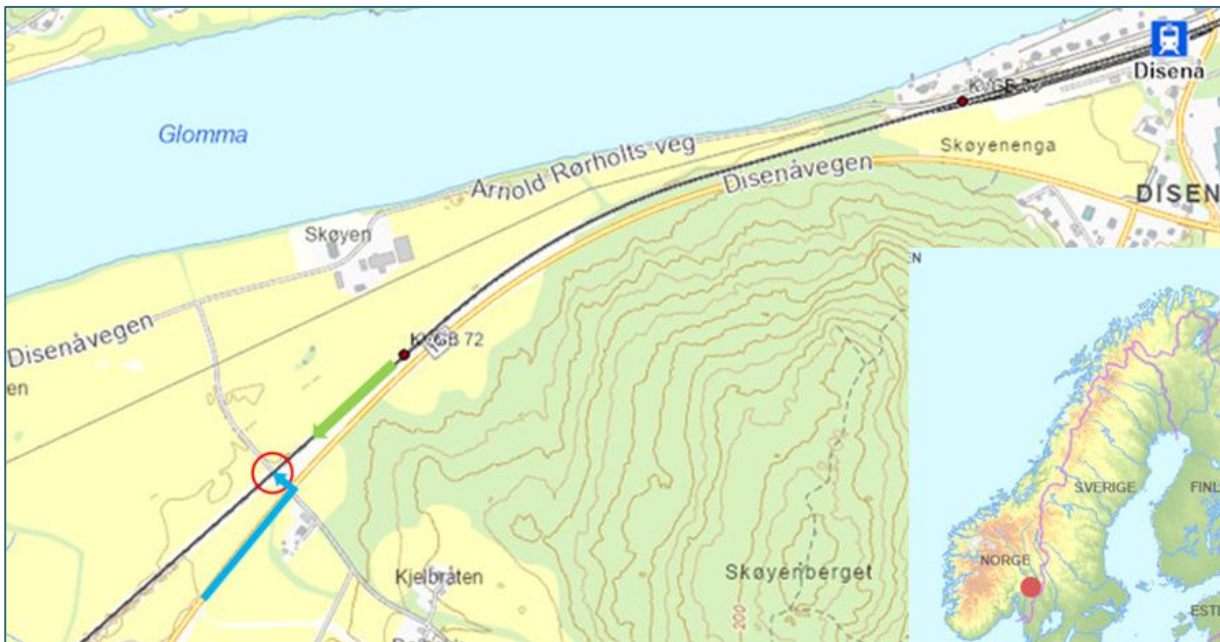
I samme tidsrom kjørte et vogntog på fylkesvei 175 (heretter kalt fv. 175) nordover mot Kongsvinger. Ved krysset med Slettbakkvegen svingte vogntoget mot venstre og inn på en gårdsvei mot Pran planovergang (figur 1). Vogntoget skulle hente poteter på en av gårdene i enden av veien. Sjåføren var på samme oppdrag som et vogntog fra et annet firma som hadde ankommet den aktuelle gården ca. fem minutter før ulykken.

Figur 1: Pran planovergang (rød ring) med togets (grønn pil) og vogntogets (blå pil) kjøreretning markert. Kart: Banekart, Bane NOR SF. Markering: SHK.

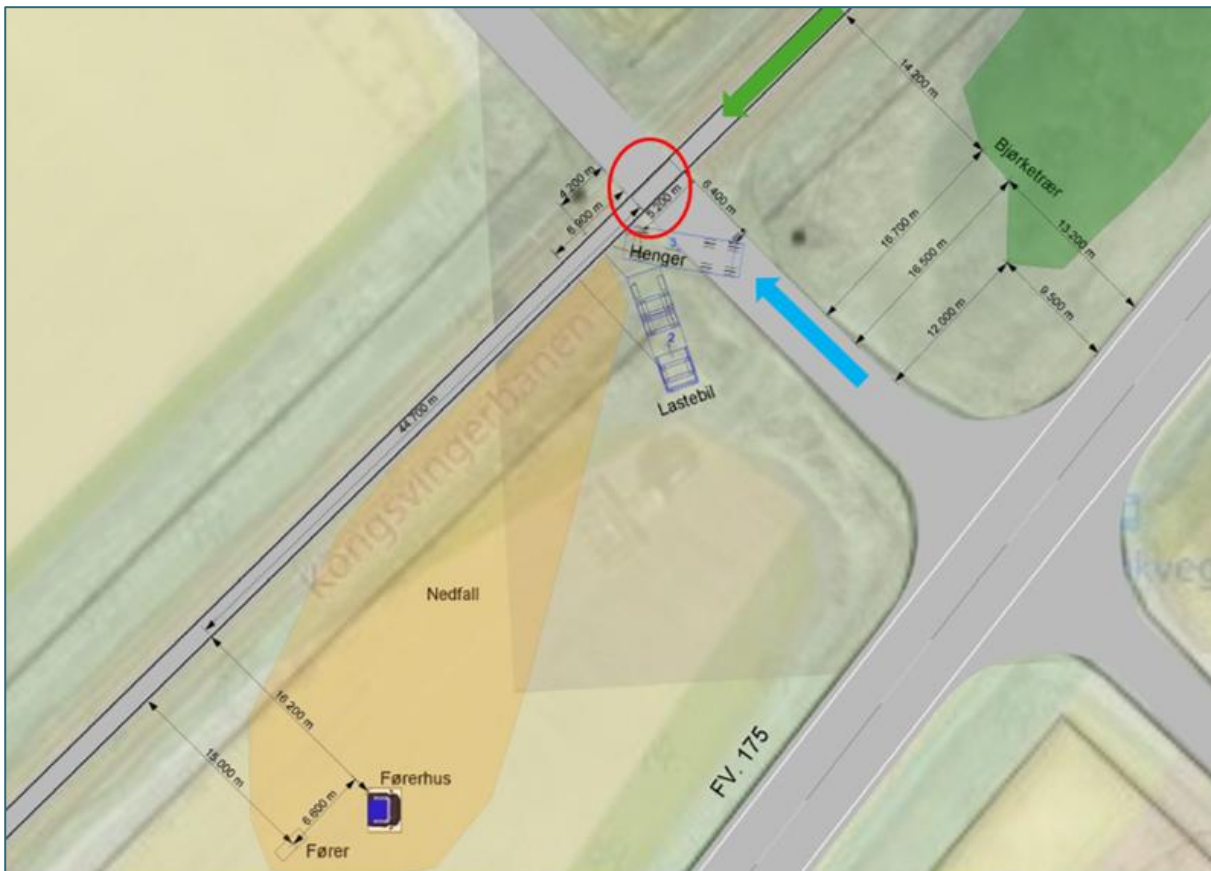
Idet vogntoget kjørte inn på planovergangen, traff toget fronten av lastebilens høyre side. Lastebilen roterte mot venstre og fronten endte opp skrått i retning tilbake mot hovedveien (figur 2). Tilhengeren ble dratt inn mot sporet og traff venstre side av toget. Toget stoppet 412 meter fra kollisjonsstedet (målt fra planovergangen til fronten på toget).

Figur 2: Ulykkesstedet med togets (grønn pil) og vogntogets (blå pil) kjøreretning markert. Illustrasjon: SHK

I sammenstøtet ble førerhuset på lastebilen revet av, kastet ut i terrenget, og havnet ca. 50 meter fra kollisjonsstedet og ca. 15 meter fra venstre skinne (sett i togets kjøretning). Lastebilsjåføren ble kastet ut av førerhuset og omkom.

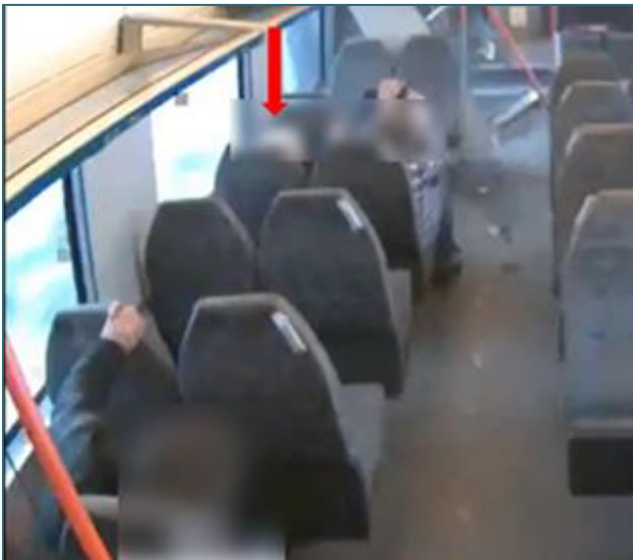
Fremre togsett fikk skader på karosseriet, boggien, samt en girdemperbrakett og et girdemperfestet i bakre vogn. Den venstre togsiden fikk en 11,7 meter lang flenge bakover fra nest siste dør. I flengen oppsto et 5,2 meter gjennomgående hull. Her ble en dør og flere sitteplasser skjøvet inn i toget. Personen nærmest vinduet på plass 25 (figur 12) fikk en slagskade i sin venstre fot.

Stillbilder fra kameraovervåkning i det fremre togsettet, i det øyeblikket hvor tilhengeren traff toget, er vist under, både med og mot fartsretning (figur 11, figur 12). Der den skadede reisende befant seg er vist med rød pil.

Figur 11: Stillbilde fra toget. Den skadede reisende er vist med rød pil. Foto: Vygruppen AS med påtegninger av SHK

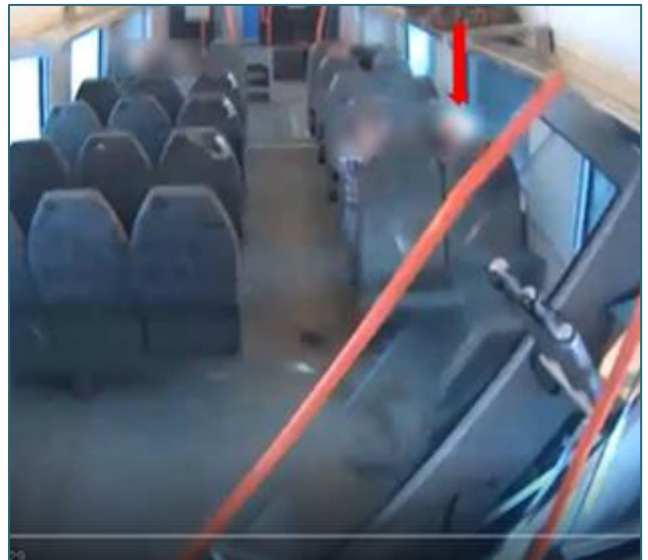
Figur 12: Stillbilde fra toget. Den skadede reisende er vist med rød pil. Foto: Vygruppen AS med påtegninger av SHK

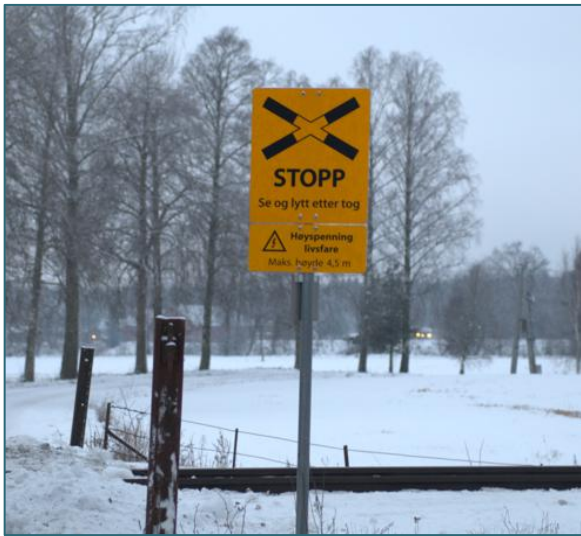
Planovergangen ligger på en privat vei og var skiltet med Bane NORs skilt med tekst «Stopp se og lytt etter tog» med underskilt «Høydegrense ved høyspenningsanlegg» med tekst «Høyspenning livsfare, maks. høyde 4,5 m» (figur 18).

Figur 18: Skilt ved Pran planovergang sett fra innkjøring fra fv. 175. Foto: SHK

Etter ulykken har skiltet på fv. 175 blitt erstattet med korrekt skilt nr. 135 «Planovergang uten bom».

Bane NOR har opplyst at de vil innføre et punkt i sine kontrollrutiner for planoverganger der det sjekkes at korrekt fareskilt (skilt 134 eller 135) brukes, og at eventuelle avvik varsles til rette skiltmyndighet.

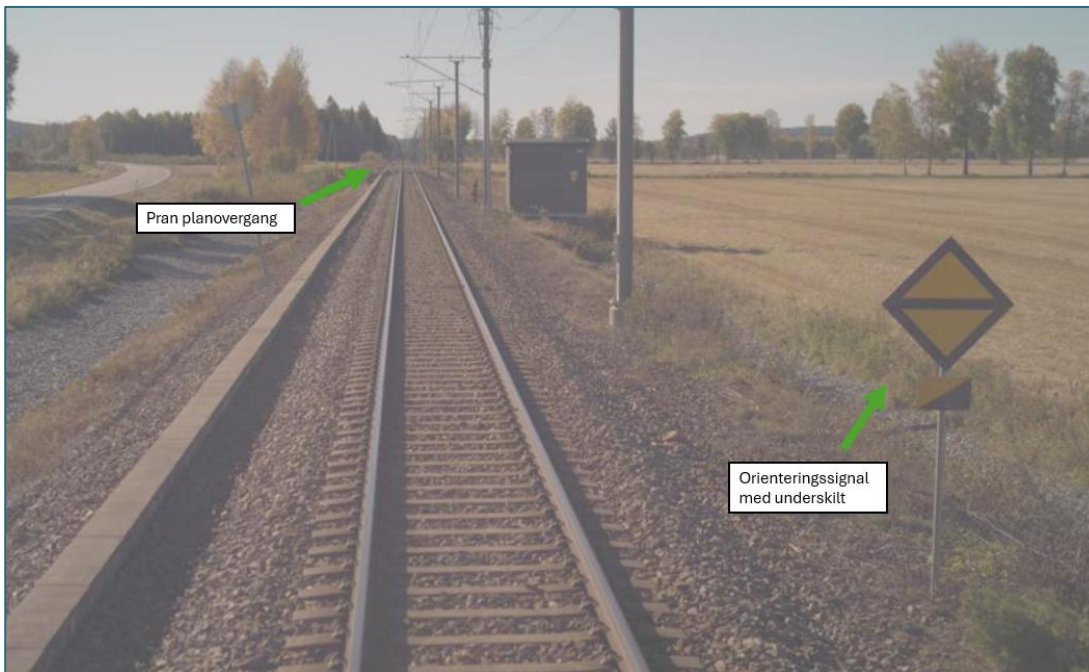
«Orienteringssignal for planovergang» med underskilt «Orienteringssignal dagtid» var plassert ca. 260 meter før planovergangen ca. ved km 72. Disse brukes ved planovergang der tog skal gi signal «Tog kommer» med tyfon, underskiltet angir at signal «Tog kommer» ikke skal gis mellom kl. 2200 og 0600.

Figur 20: Signal før Pran planovergang. Kilde: Bane NOR målevognbilder med påtegninger av SHK

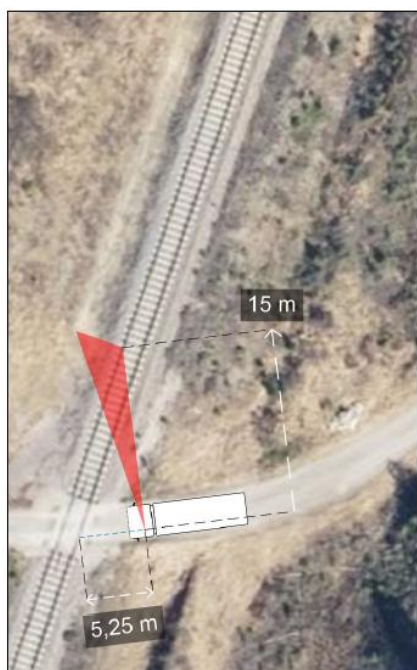
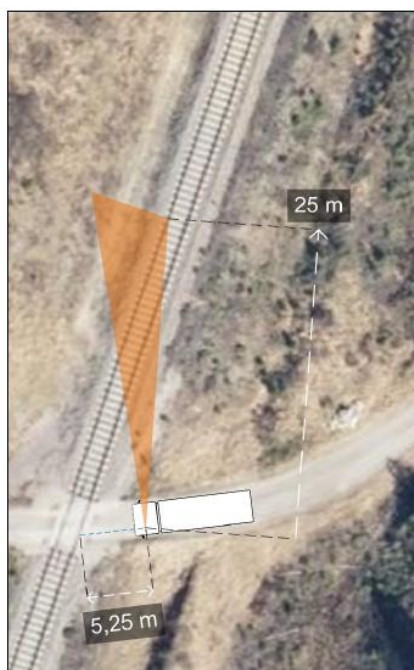
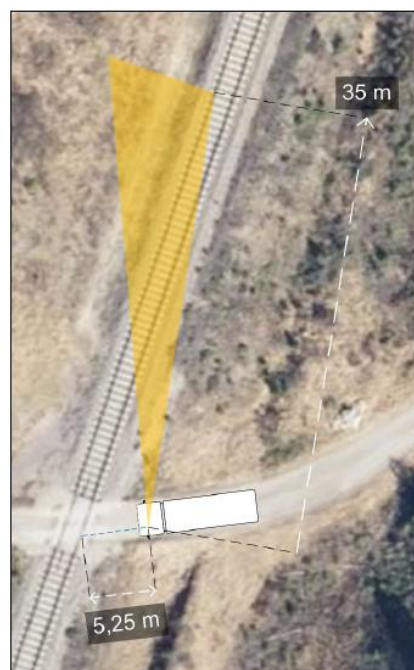
Undersøkelsen av ulykken på Bjøråneset planovergang i 2018 [3] viste at både posisjonering av kjøretøyet mest mulig vinkelrett på overgangen, samt det å lene seg langt frem for å få tilstrekkelig

sikt var avgjørende for å kunne se toget. Noen kjøretøy kan også ha store speil som skaper dødvinkler, i disse tilfellene vil det også være viktig at sjåføren aktivt beveger seg for å skaffe seg best mulig oversikt. Figur 29 illustrerer hvordan sjåføren kan påvirke siktsonen ved aktivt å bøye seg fremover. Hvor aktivt sjåføren av dette vogntoget beveget seg i forkant av ulykken for å se etter tog har ikke vært mulig for Havarikommisjonen å fastslå.

Figur 25: Siktlengde ved sittende normal posisjon. Foto: © Kartverket. Illustrasjon: SHT

Figur 26: Siktlengde ved sittende fremoverlent posisjon. Foto: © Kartverket. Illustrasjon: SHT

Figur 27: Siktlengde ved oppreist fremoverlent posisjon. Foto: © Kartverket. Illustrasjon: SHT

Figur 29: Tidligere SHK-rapport viser siktinkler ved ulike førerposisjoner. Dette er ikke bilder fra Pran, men ment som en illustrasjon av hvordan siktlinjene endrer seg ved forskjellige sittestillinger. Kilde: Bjøråneset rapport [3]

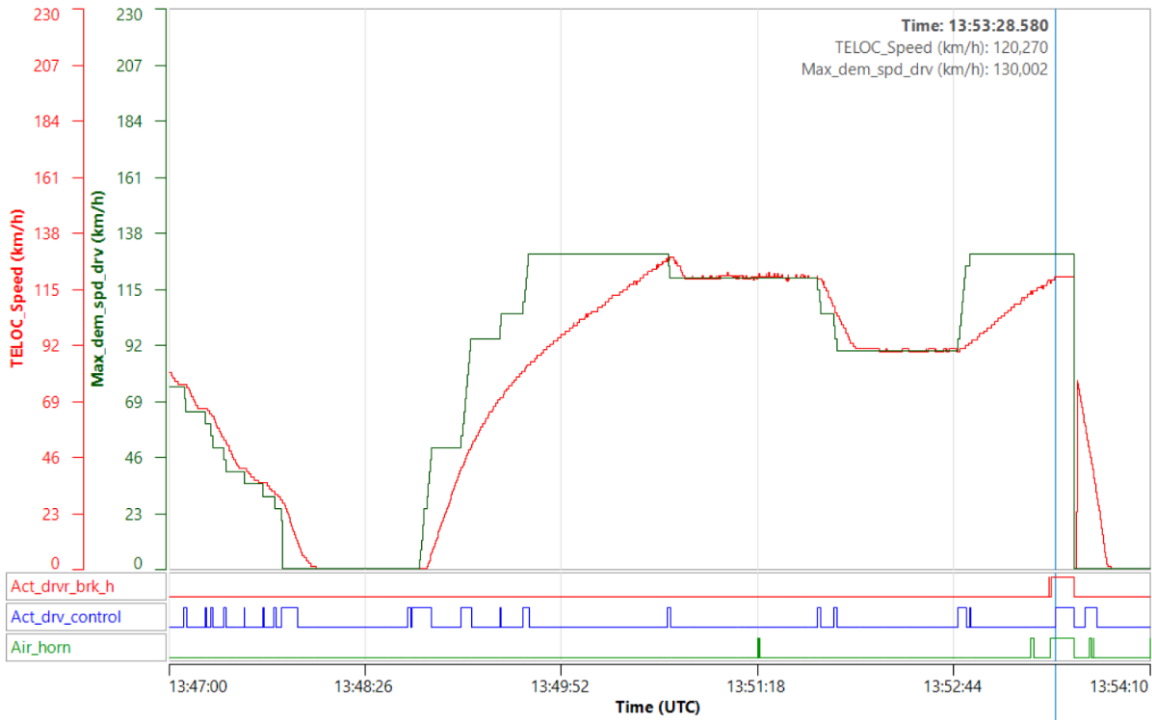
Configuration	: 026_03C01_108_08	Vehicle Id	: 9476 0402 011 7	Start Time	: 20.01.25 05:43:44.000	Start Distance	: 0,0000 km
Customer Id	: NSB	Vehicle Type	: FlirtNSB	End Time	: 23.01.25 14:08:39.060	End Distance	: 2 037,6830 km
Memory Type	: Event memory	Serial Number	: 20340045_HW_Rev_E	Wheel Diameter	: Unknown	Distance Counter	: 0,0000 km

Figur 30: Grafisk fremstilling av ferdsskriverdata fra sett 75-11. Kilde: Vygruppen AS

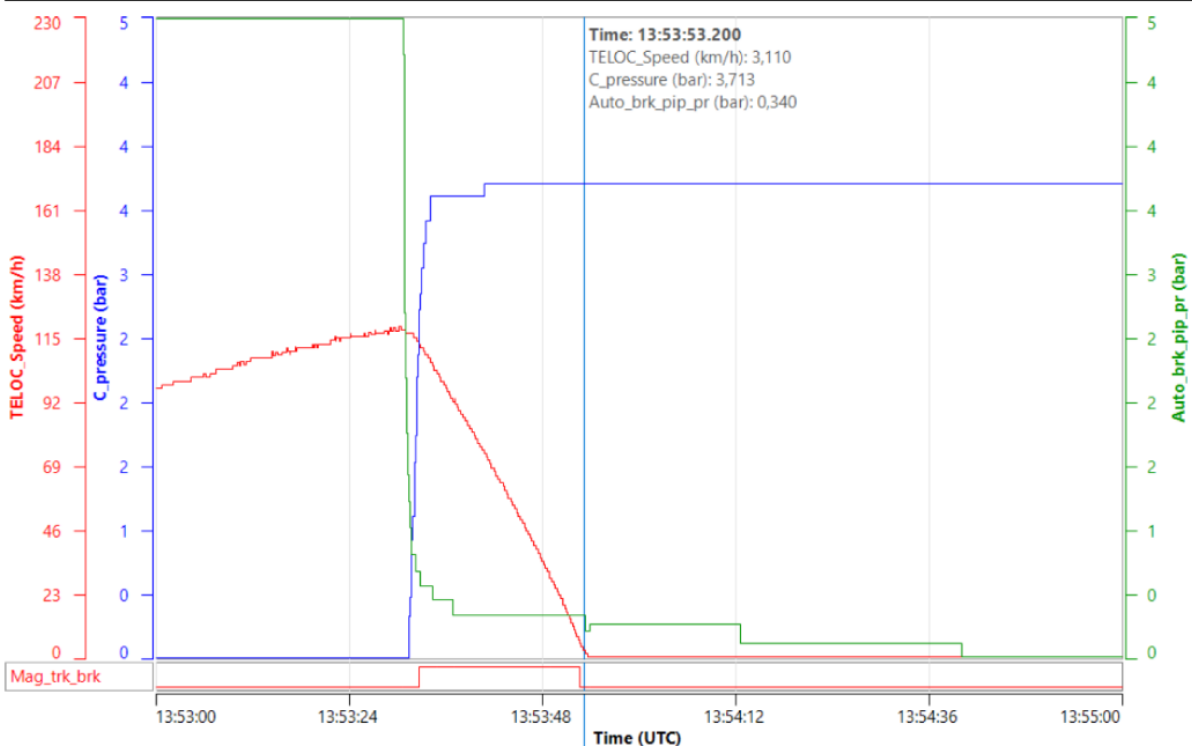
Configuration	: 026_03C01_108_08	Vehicle Id	: 9476 0402 022 4	Start Time	: 22.01.25 10:16:23.000	Start Distance	: 0,0000 km
Customer Id	: NSB	Vehicle Type	: FlirtNSB	End Time	: 24.01.25 11:43:25.800	End Distance	: 155,9250 km
Memory Type	: Event memory	Serial Number	: 11090899_HW_Rev_B	Wheel Diameter	: Unknown	Distance Counter	: 0,0000 km

Figur 31: Grafisk fremstilling av ferdsskriverdata fra sett 75-22. Kilde: Vygruppen AS
