## RAPORT DE INVESTIGARE

al accidentului feroviar produs la data de 01.08.2025, în halta de mișcare Agigea Ecluză, prin deraierea a trei vagoane din compunerea trenului de marfă nr.57754 030, pe zona diagonalei dintre schimbătoarele de cale nr.7 și nr.9

*Raport Investigare  
Ediție finală  
26 iunie 2026*

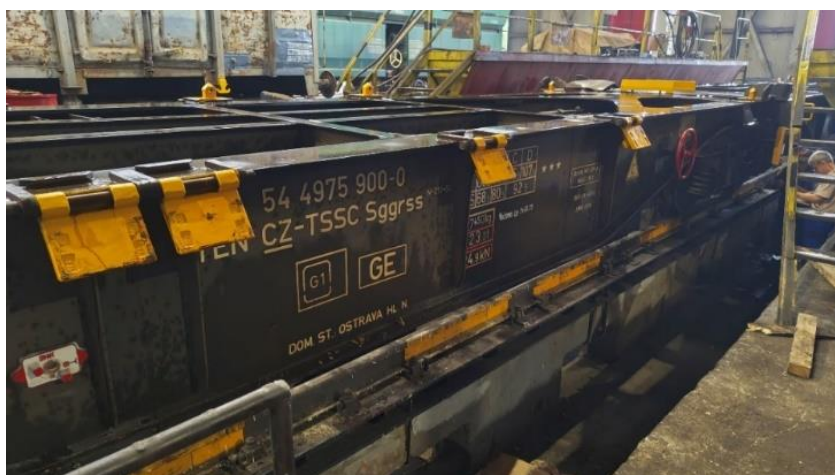
*Foto nr.7 - Vagonul nr.33544975900-0*

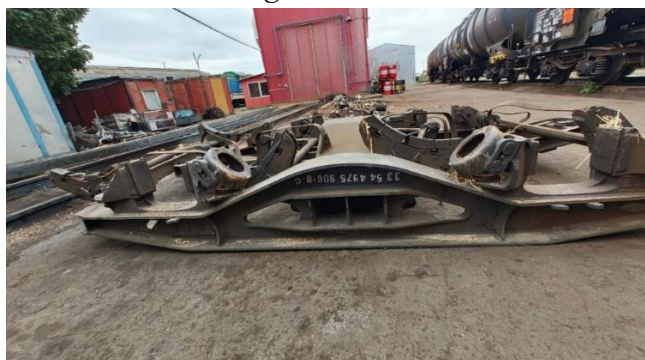
*Foto nr.8 - Boghiul cu osiile 5L-5R și 6L-6R provenit de la vagonul nr.33544975900-0*

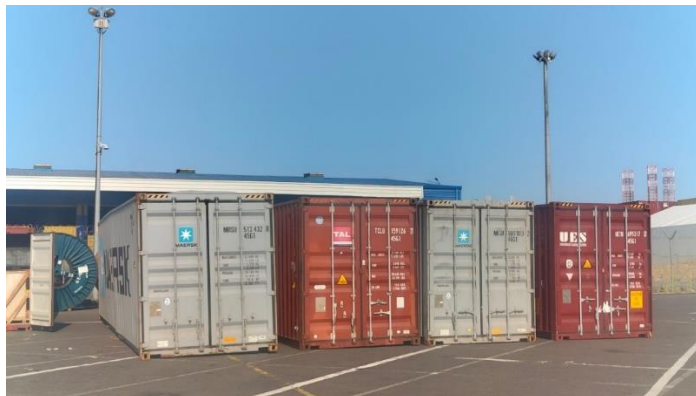
La data de 08.08.2025, în comisie formată din reprezentanții AGIFER și TransFeroviar Grup SA, a fost verificat modul în care a fost aranjată marfa încărcată în cele 4 containere (Foto nr.9) pe cel de-al 13-lea și al 14-lea vagon din compunerea trenului de marfă nr.57754030, vagoane deraiate, din care unul răsturnat.

Verificarea încărcăturii celor 4 containere a fost efectuată în incinta terminalului de containere DP World Constanța (CSCT). Containerele încărcate pe vagonul deraiat nr.33544975883-8 (al 13-lea vagon din compunerea trenului), aveau seriile MRSU 5134328 și TCLU 1591267, iar cele încărcate pe vagonul deraiat nr.33544975900-0 (al 14-lea vagon din compunerea trenului), aveau seriile MRSU 5939132 și UETU 6953172. Ușile de acces în containere erau închise, intacte și sigilate.

*Foto nr.9 – Cele 4 containere încărcate pe cele 2 vagoane deraiate*

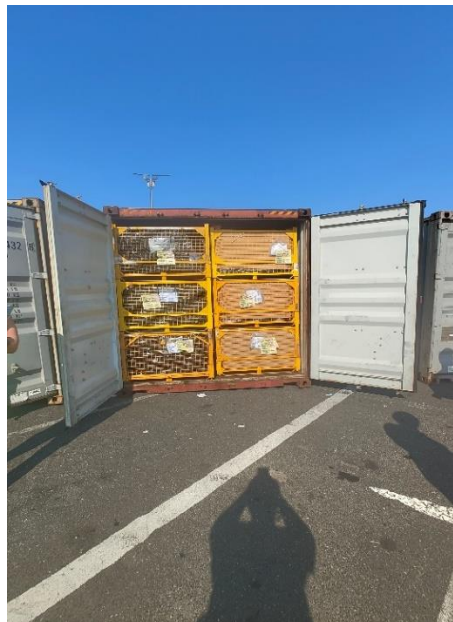
– containerul cu seria TCLU 1591267 era încărcat pe două rânduri pe toată lungimea containerului cu boxpaleți metalici (Foto nr.13), poziționați pe capetele containerului și paleți de lemn poziționați în mijlocul containerului (aceștia conțineau cutii de carton cu piese auto). Containerul prezenta o deformare a peretelui din partea dreaptă, la mijloc (Foto nr.12). Containerul a fost descărcat complet.

*Foto nr.13 - Boxpaleți cu marfă*

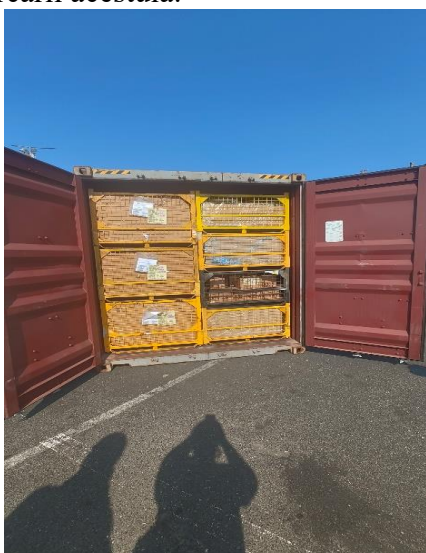
– containerul cu seria MRSU 5939132 era încărcat pe două rânduri pe toată lungimea containerului cu boxpaleți metalici poziționați pe capetele containerului și paleți de lemn poziționați la mijlocul containerului (aceștia conțineau cutii de carton cu piese auto) (Foto nr.14). Containerul a fost descărcat complet. (Foto nr.15). A fost verificat modul în care a fost încărcată și aranjată marfa transportată pe suprafața containerului nefiind constatate nereguli în acest sens. În urma însumării greutateilor înscrise pe cutiile cu piese auto de pe rândul de paleți din partea stângă a containerului a reieșit o greutate de 9092,96 kg, iar de pe rândul din partea dreaptă o greutate de 9521,2 kg. Împreună cu tara containerului de 3720 kg a rezultat o cantitate totală a containerului de 22334,2, fără a lua în calcul greutatea boxpaleților metalici. La cântărirea containerului pe cântarul auto care a avut loc la o dată anterioară acestor verificări a rezultat o cantitate totală a containerului de 22500 kg. În concluzie, repartizarea încărcăturii atât longitudinal cât și transversal față de axele vagonului pe care a fost încărcat containerul a fost efectuată corespunzător cu ocazia încărcării acestuia.

*Foto nr.14 - Boxpaleți cu marfă*

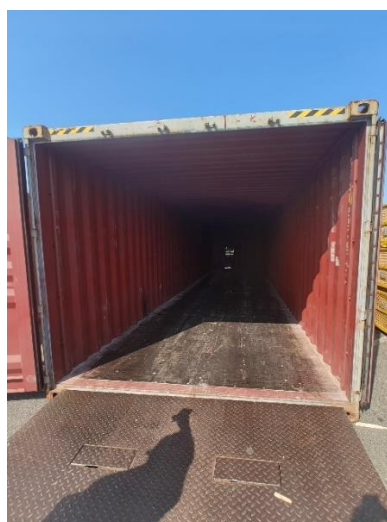
*Foto nr.15 - Container descărcat*

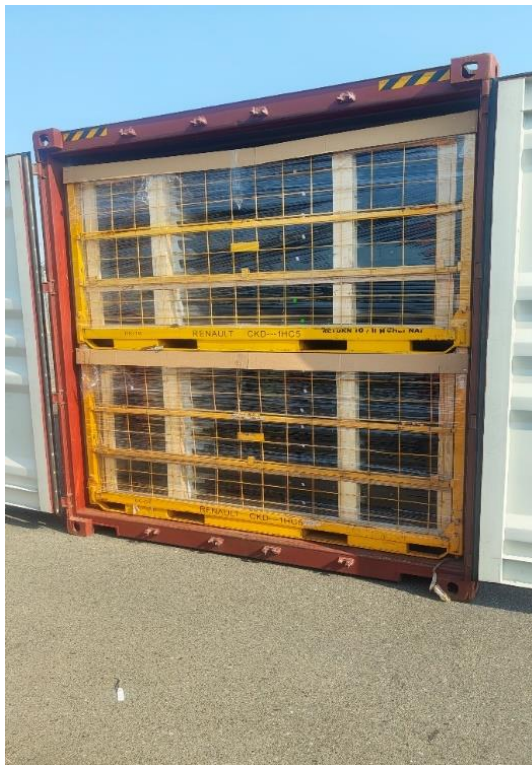
– containerul cu seria UETU 6953172 era încărcat pe toată lungimea containerului cu boxpaleți metalici care conțineau suportți de lemn care susțineau piese auto și se încadrau fix pe lățimea interiorului containerului (Foto nr.16).

Foto nr.16 - Disponerea boxpaleților în container
