## **Závěrečná zpráva o výsledcích šetření mimořádné události**

Vykolejení vlaku Pn 52690 s následnou srážkou tažených drážních vozidel s trakční podpěrou, požár tažených drážních vozidel a narušení životního prostředí v železniční stanici Hustopeče nad Bečvou

## **Accident and incident investigation report**

Derailment of the freight train No. 52690 with consequent collision of the towed rolling stocks with a contact line support, a fire of the towed rolling stocks and environmental damage at Hustopeče nad Bečvou station

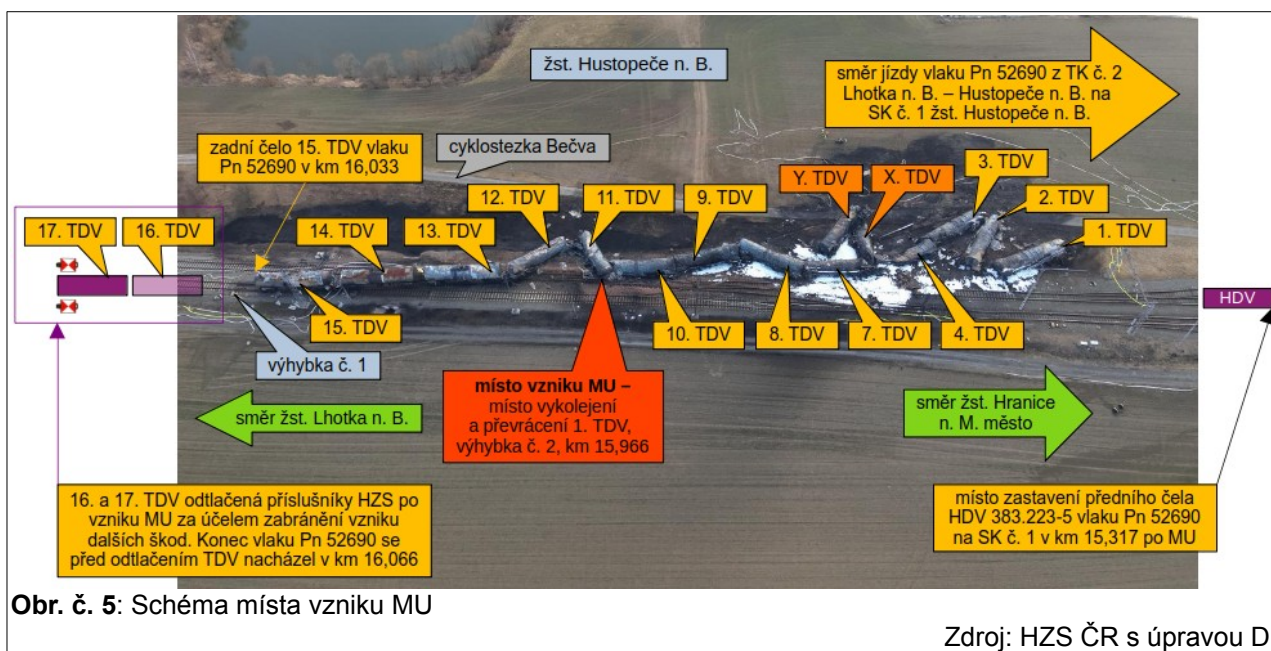
Obr. č. 5: Schéma místa vzniku MU

- **místo vzniku MU** – místo takového naklonění 1. TDV, při kterém došlo k nadměrnému vychýlení jeho těžiště a převrácení, viz body 2.8 a 4.1.1 této ZZ, bylo stanoveno v km 15,966 ve výměnové části výhybky č. 2, a to ve směru jízdy vlaku Pn 52690 3 m před ZV č. 2 a ZV č. 3 (výhybky č. 2 a 3 na sebe navazovaly svými začátky, které měly stejnou kilometrickou polohu – km 15,963), viz Obr. č. 2 této ZZ. Za tímto místem byly patrné značné změny v geometrických parametrech koleje vzniklé v průběhu nehodového děje, vč. výškové a stranové deformace kolejí výhybky č. 2 a 3, poškození kolejového lože a devastace pražců a upevňovadel s vlivem na drážnost koleje, a zničení čelistových závěrů obou výhybek. Měření geometrických parametrů koleje v obvyklé vzdálenosti 10 m za a zejména 30 m před místem vykolejení nebylo možné uskutečnit s relevantními výsledky, a to vzhledem k rozsáhlému poškození pražců a upevnění kolejnic poškozenými 11., 12. a 15. TDV, jež vykolejila v průběhu nehodového děje (stržením TDV řazenými před nimi ve spolupůsobení s dynamickými rázy vzniklými v soupravě při vykolejení), a vzhledem k vypáleným pryžovým podložkám pod patami kolejnic;

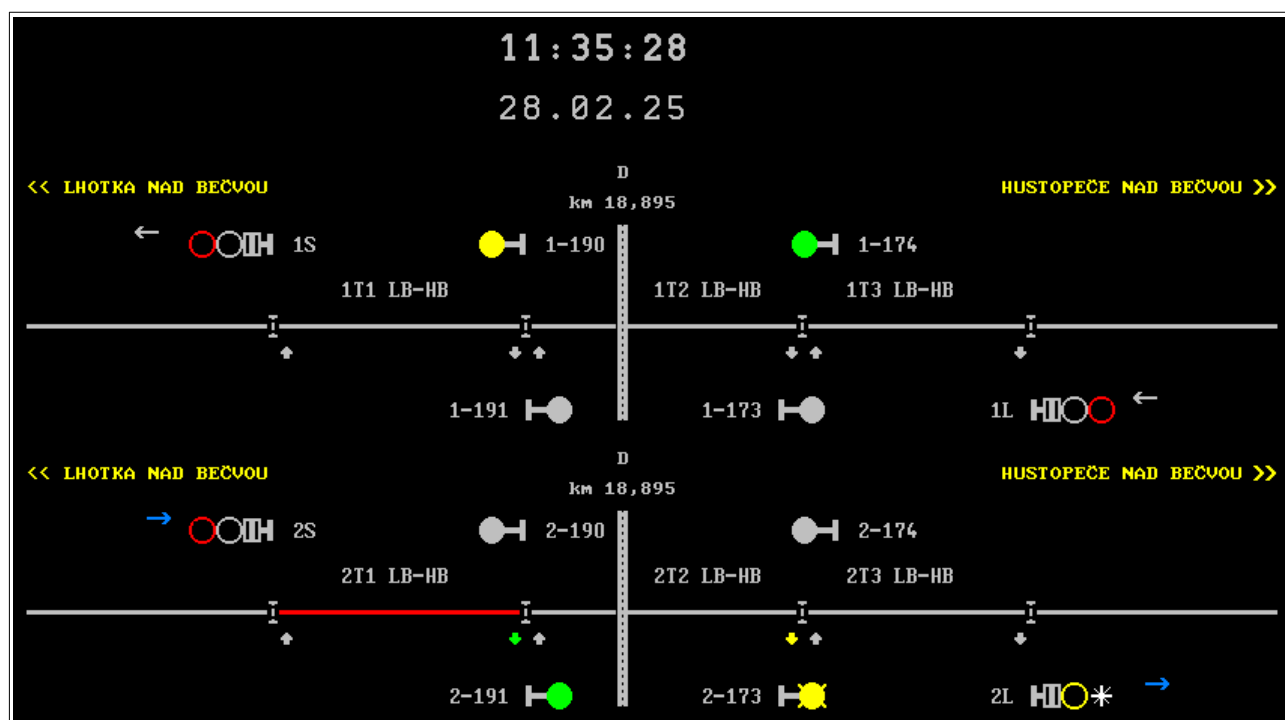
**Obr. č. 22:** Printscreen obrazovky počítače z Lokálního diagnostického systému LDS-3 související s jízdou vlaku Pn 52690 v mezistaničním úseku Lhotka n. B. – Hustopeče n. B. dne 28. 2. 2025 (spodní část obrázku).

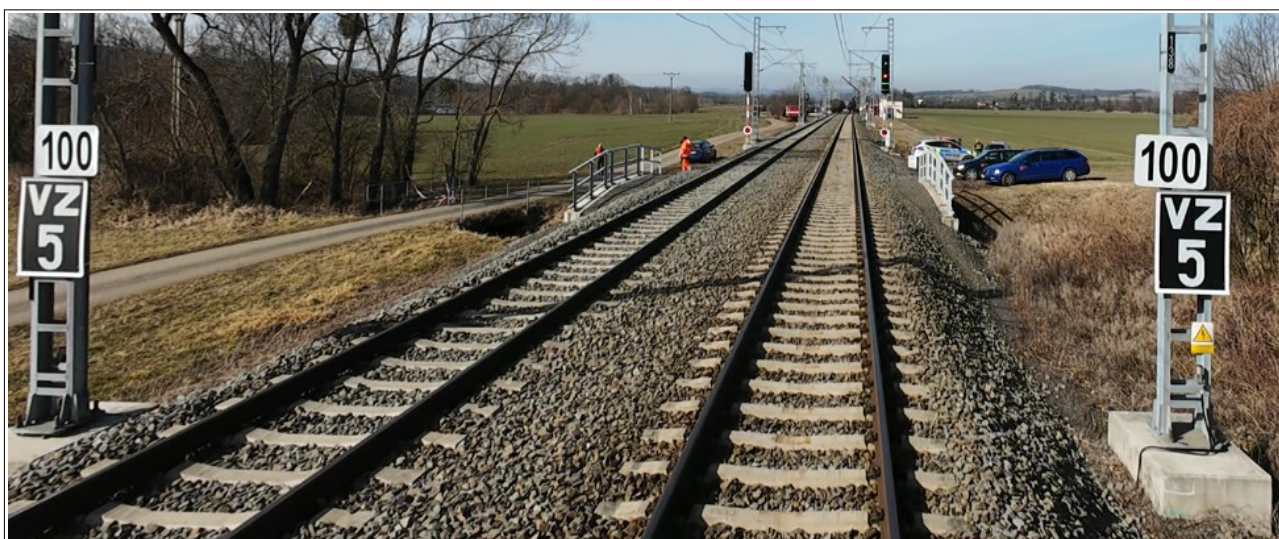
**Obr. č. 23:** Snímek z dronu zachycující mj. rychlostníky N s návěstí „Traťová rychlost“ s číslicí „100“ a v pozadí vpravo TK č. 2 umístěné vjezdové návěstidlo 2L žst. Hustopeče n. B. s návěstí „Rychlost 100 km/h a volno“. Vzdálenost mezi rychlostníky N a vjezdovými návěstidly 1L a 2L činila 54 m.

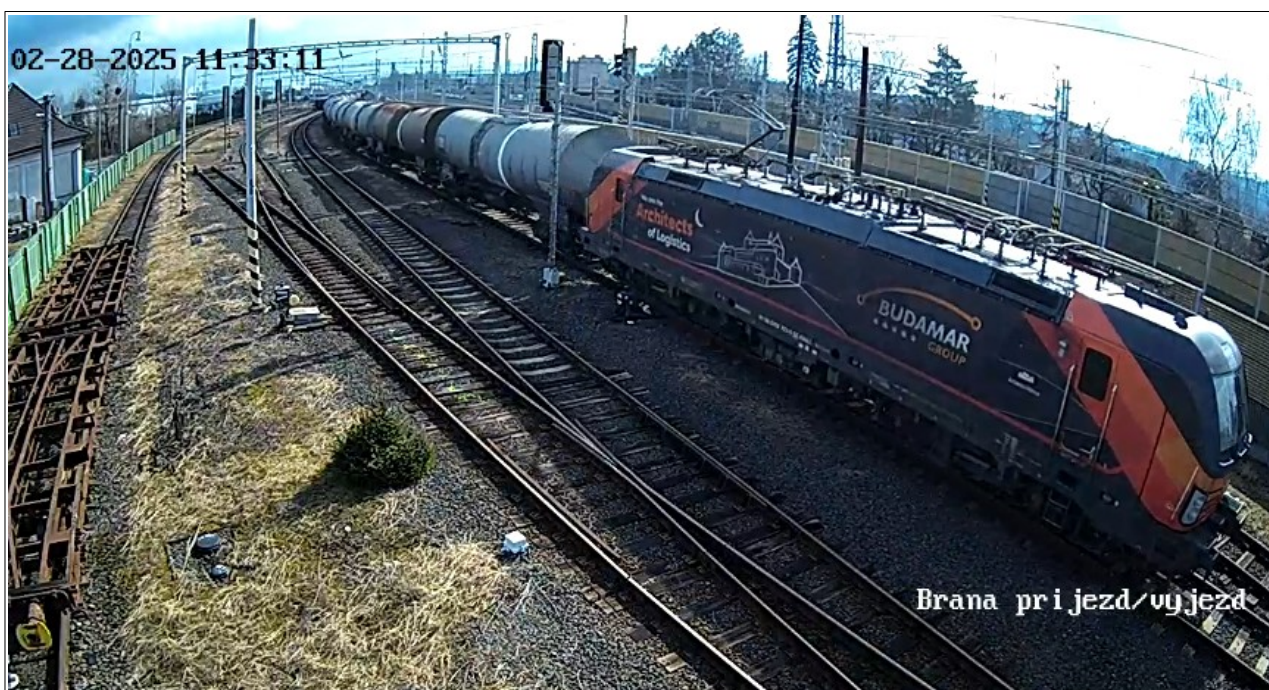
**Obr. č. 24:** Snímek obrazového záznamu po korekci času v 11:33:14 h zachycující HDV 383.223-5 a cisternové vozy vlaku Pn 52690 při odjezdu z vlečky DEZA dne 28. 2. 2025

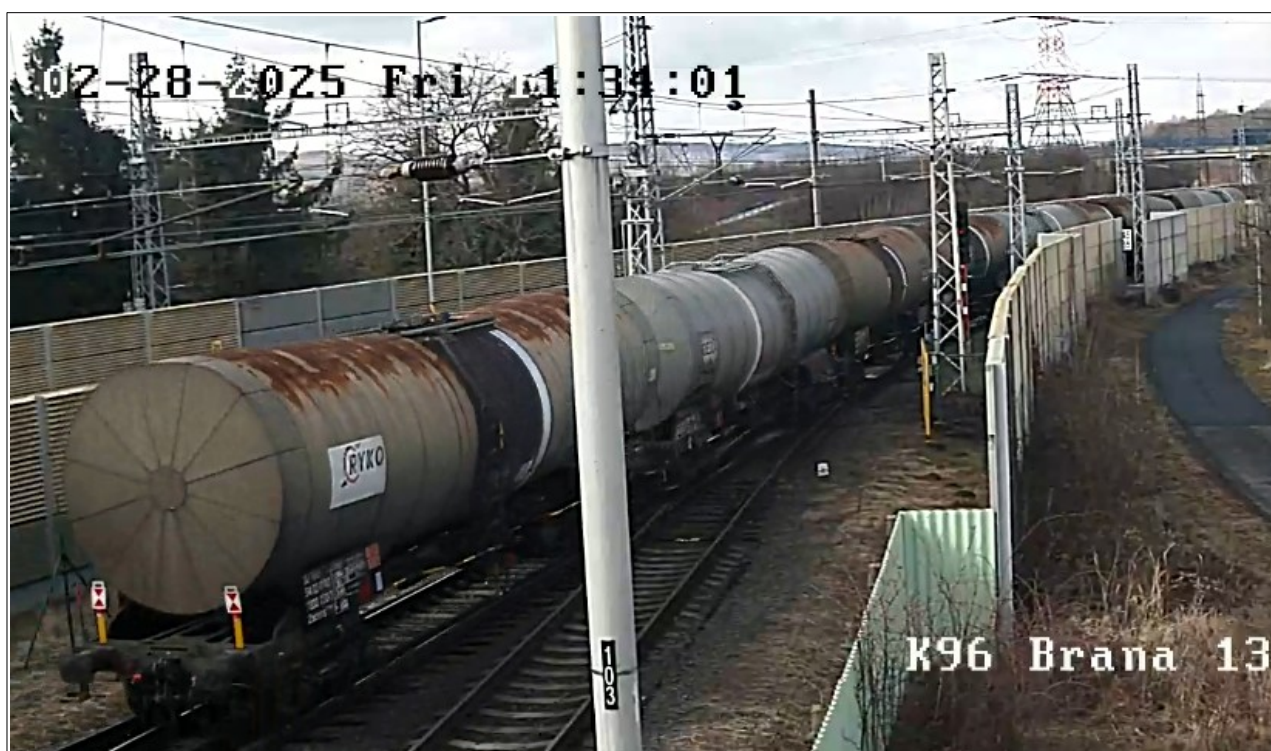
**Obr. č. 25:** Snímek obrazového záznamu po korekci času v 11:34:04 h zachycující konec vlaku Pn 52690 na odjezdu z vlečky DEZA. Vpravo, zhruba v úrovni předního čela 16. TDV, lze za příhradovou konstrukcí trakční podpěry spatřit odjezdové návěstidlo LDz žst. Lhotka n. B.

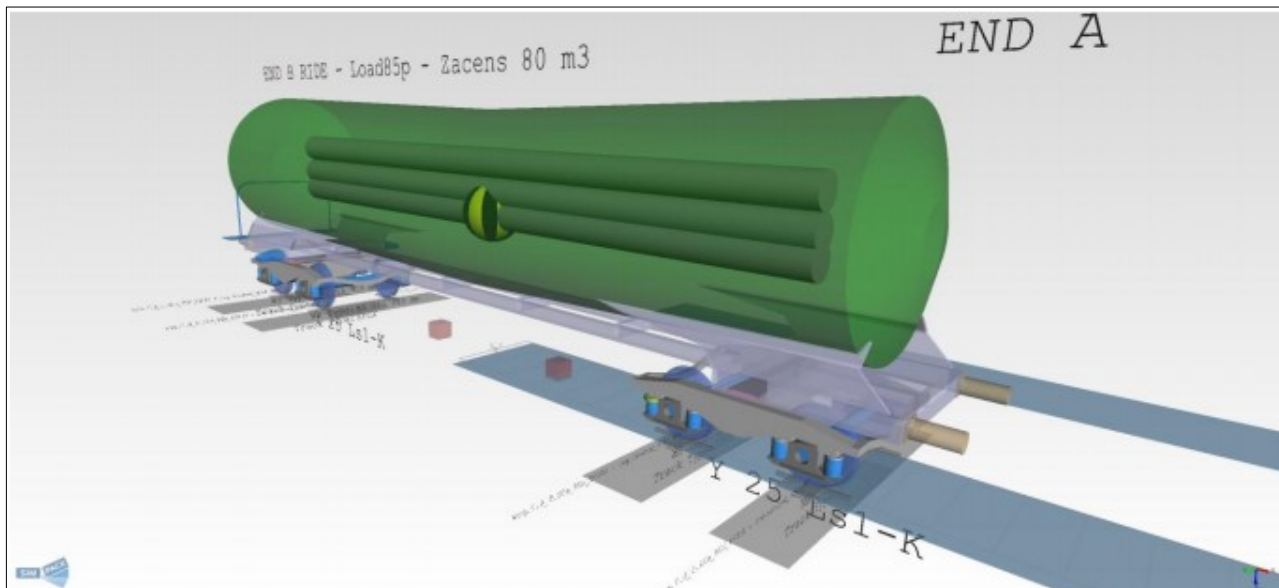
- výhybka č. 2 (km 15,963) žst. Hustopeče n. B.:
  - vlakem Pn 52690 byla pojížděna po hrotu z odbočného pravého směru a tvořila výhybkovou dvojici s výhybkou č. 1. Výhybka byla ústředně představována, výhybkové návěstidlo stejně jako výměňkové závaží nebylo instalováno,

Na základě dodaných podkladů byl sestaven Multi-Body System model v prostředí software Simpack 2024.1. Spodek vozu s kotlem byl modelován pro stav objemového naplnění 85 %, a to s prázdným kotlem jako tuhým tělesem se statickou hmotou [(nepohyblivou částí kapaliny) a dvěma kyvadly modelujícími chování kapaliny v příčném směru (model šplouchající kapaliny)]. Model cisternového vozu byl orientován stejně jako při zařazení v soupravě vlaku Pn 52690 dne 28. 2. 2025 – představek s ruční brzdou se

nacházel vzadu, viz Obr. č. 28 této ZZ. Jako zdrojová data pro zohlednění nerovností železničního svršku byla použita data z posledního záznamu z měření rozchodu, vzájemné výškové polohy a sklonu kolejnicových pásů kolejí a výhybek s kontinuálním záznamem (měřicím vozem a měřicí drezínou provozovatele dráhy SŽ).

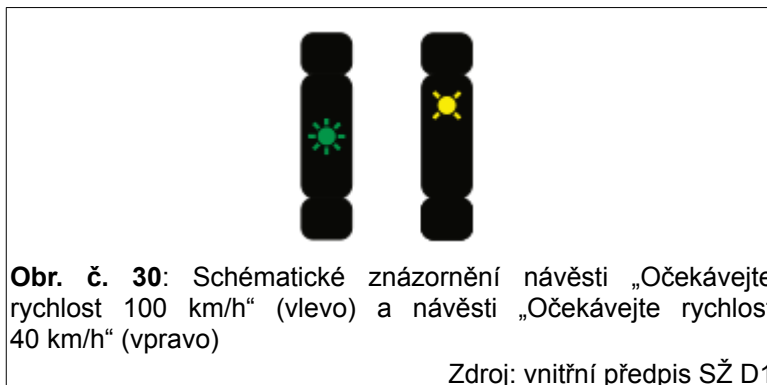
- jednosvětlová návěst „Očekávejte rychlost 100 km/h“ se od jednosvětlové návěsti „Očekávejte rychlost 40 km/h“ návěstěné oddílovým návěstidlem AB 2-173 lišila jednak barvou světla, jednak rychlostí přerušování svícení světla, viz Obr. č. 30 této ZZ;

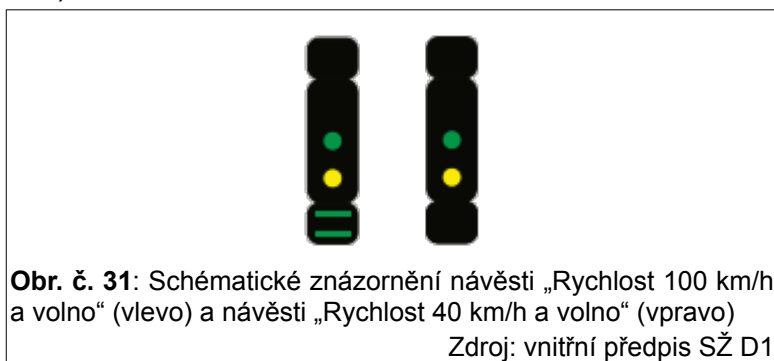
- dvousvětlová návěst „Rychlost 100 km/h a volno“ se od dvousvětlové návěsti „Rychlost 40 km/h a volno“ návěstěné vjezdovým návěstidlem 2L žst. Hustopeče n. B. lišila dvěma vodorovnými zelenými pruhy (umístěnými pod žlutým světlem), viz také Obr. č. 31 této ZZ;
