## **Závěrečná zpráva o výsledcích šetření mimořádné události**

Nedovolená jízda vlaku Sp 2056 za hlavní (vjezdové) návěstidlo 2L s návěstí zakazující jízdu a vjetí do postavené vlakové cesty pro vlak R 873 v železniční stanici Letovice

## **Accident and incident investigation report**

Unauthorized movement (SPAD) of the regional passenger train No. 2056 behind the main (entrance) signal device 2L and entry to the train route for the long distance passenger train No. 873 at Letovice station

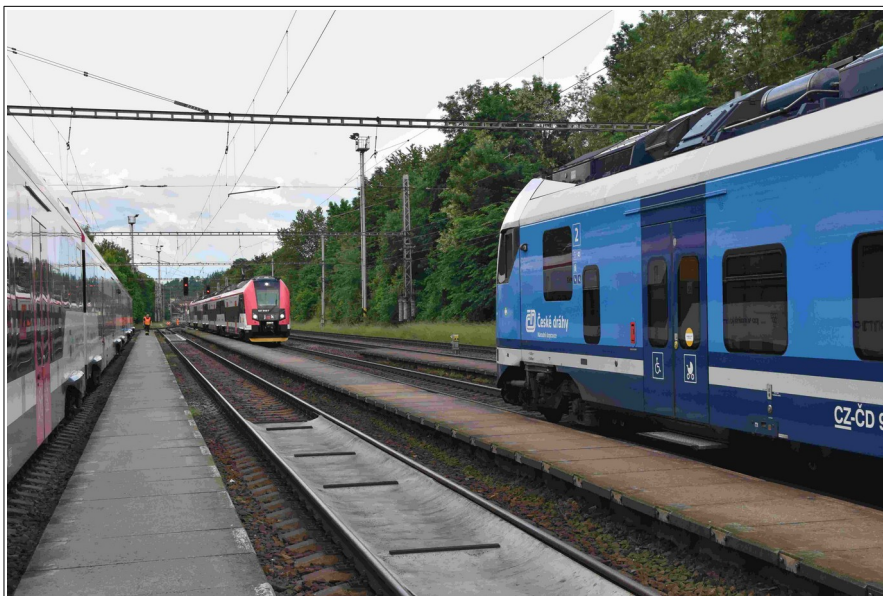
- Vznik události: 5. 6. 2025, 18:27 h.
- Popis události: nedovolená jízda vlaku Sp 2056 za vjezdové návěstidlo 2L s návěstí zakazující jízdu s následným rozřezem výhybky č. 4 a vjetí do postavené vlakové cesty pro vlak R 873.
- Dráha, místo: dráha železniční, kategorie celostátní, železniční stanice Letovice, vjezdové návěstidlo 2L, km 202,820.
- Zúčastnění: Správa železnic, státní organizace (provozovatel dráhy); České dráhy, a. s. (dopravce vlaků R 873 a Sp 2056).
- Následky: bez újmy na zdraví osob;  
celková škoda 415 600 Kč.

- nerespektování návěstí „Stůj“ strojvedoucím vlaku Sp 2056, který při rutinním pravidelném vjezdu na obsazenou kolej dostatečně nevěnoval pozornost návěstí na vjezdovém návěstidle 2L železniční stanice Letovice, kde je vjezd vlaku na obsazenou kolej dovolován použitím návěstí „Přivolávací návěst“.
