# Zwischenbericht

Aktenzeichen: BEU-uu2025-12/004-3323

## Gefährliches Ereignis im Eisenbahnbetrieb

| Ereignisart: | Zugentgleisung |

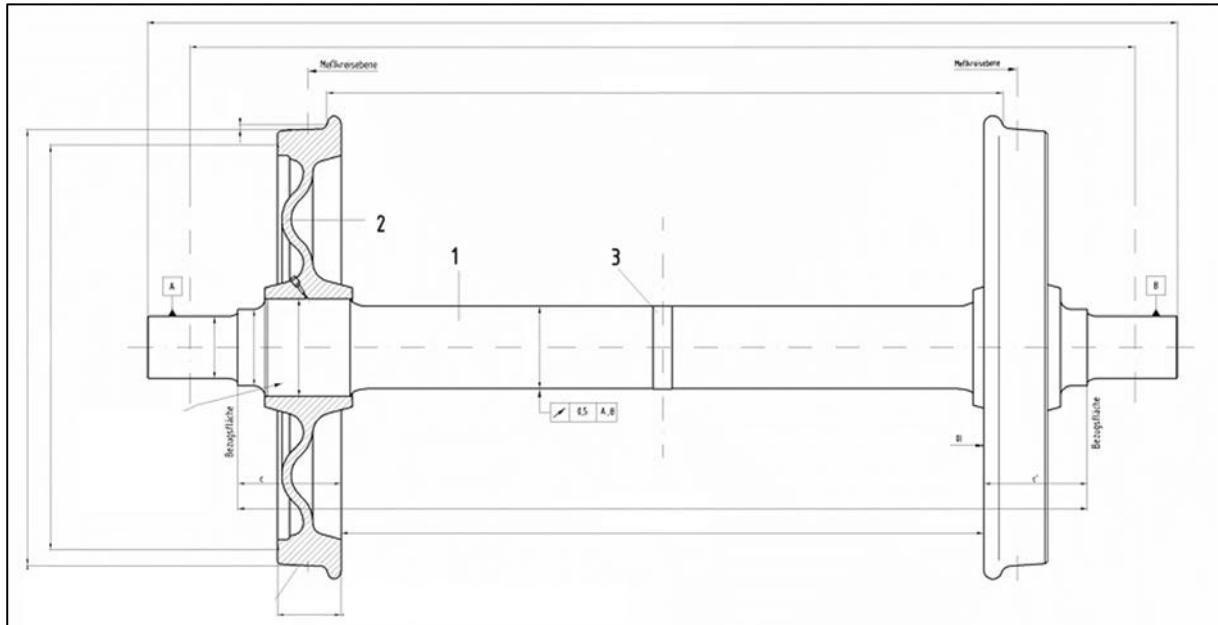
Abbildung 5: Laufradsatz BA 304<sup>4</sup>

Bei dem Unfallradsatz handelte es sich um einen Laufradsatz der BA 304 mit Radscheiben aus einem Werkstoff der Stahlgüte ER7. Der Radsatz wurde in dem betroffenen Güterwagen der Wagennummer 81 80 6643 568-1 eingesetzt und war mit Verbundstoffbremsklotzsohlen der Bauart LL IB 116\* laufflächengebremst. Die folgende Abbildung 5 zeigt eine schematische Darstellung eines Laufradsatzes der BA 304.

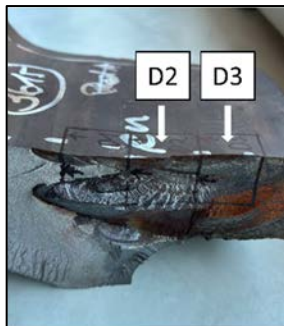
Abbildung 22: Lage der Mikrolängsschliffe im Bruchstück D<sup>12</sup>

Bei der Untersuchung von Mikrolängsschliffen einer Bruchfläche des Bruchstückes D wurden an den Rissausgängen Gefügeumwandlungen in Martensit festgestellt, siehe Abbildungen 22 - 24.
