# Zwischenbericht

Aktenzeichen: BEU-uu2025-12/006-3323

## Gefährliches Ereignis im Eisenbahnbetrieb

| Ereignisart: | Zugentgleisung |

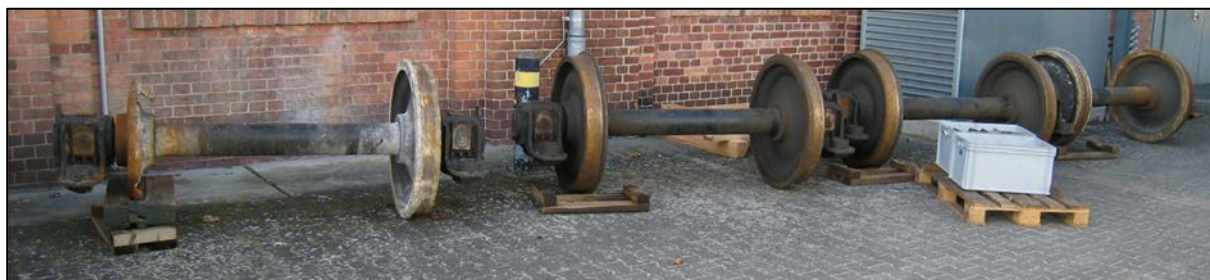
Abbildung 3: Anlieferungszustand Radsätze<sup>3</sup>

Die nachfolgenden Abbildungen 3 und 4 zeigen die Radsätze im Anlieferungszustand bei der DB Systemtechnik GmbH und die ebenfalls übergebenen Bruchfragmente des Rades 2R, einige Verbundstoffbremsklotzsohlen sowie einen Bremssohlenhalter in den weißen Transportboxen.

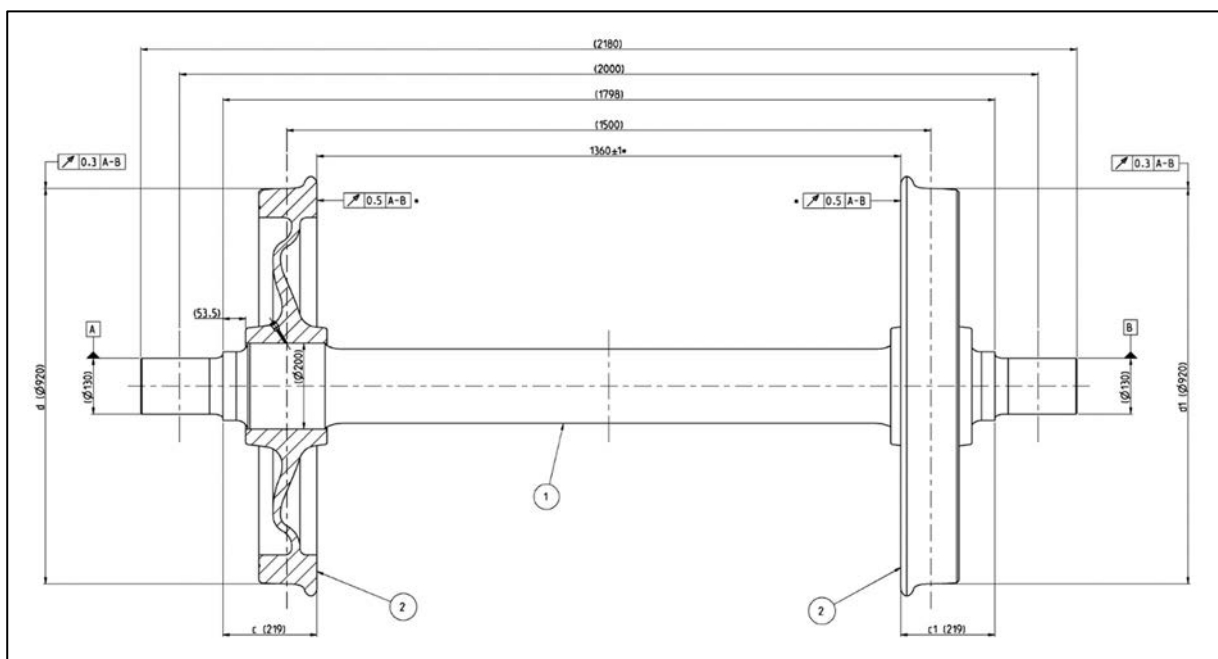
Abbildung 5: Laufgradsatz Bauart LL 306<sup>5</sup>

Bei allen Radsätzen handelte es sich um die Bauart LL 306 aus einem Radwerkstoff mit der Stahlgüte ER7. Die Räder waren im eingebauten Zustand im betroffenen Güterwagen der Gattung Sgnss alle laufflächengebremst mit Verbundstoffbremsklotzsohlen K – J816M (Jurid) und als thermostabil eingestuft. Die Historie der Radsätze wird im Kapitel 2.4.4 näher beschrieben. Die folgende Abbildung 5 zeigt eine schematische Darstellung eines Laufgradsatzes der Bauart LL 306.
