# RAPPORT BANE 2026/03

***Sammenstøt mellom tog og traktor ved en usikret planovergang på Gjøvikbanen  
25. august 2025***

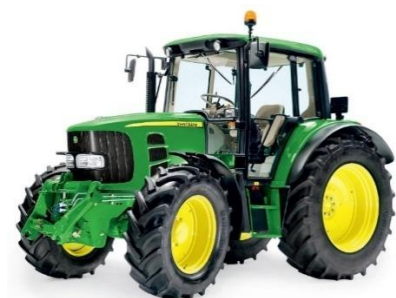
Figur 5: Eksempel på John Deere modell 6230. Kilde: John Deere & Company

Traktoren av type John Deere modell 6230 fra 2006 (figur 5) fikk omfattende skader i sammenstøtet (figur 7), inkludert strukturelle skader på rammen til førerhuset. Felgen på venstre bakhjul ble deformert, og dekket ble revet av. Venstre forhjul ble dratt ut av posisjon. Traktoren ble kondemnert etter ulykken.
