## RAPORT DE INVESTIGARE

al accidentului feroviar grav produs la data de 19.02.2025, pe raza de activitate a Sucursalei Regionale CF Craiova, în halta de mișcare Mihăești, prin deraierea a 4 vagoane din compunerea trenului de marfă nr.57306, care ulterior au intrat în coliziune cu locomotiva ES 008 aflată în remorcarea trenului de marfă nr.58572, în urma căruia a rezultat decesul unei persoane

## 1. SUMMARY

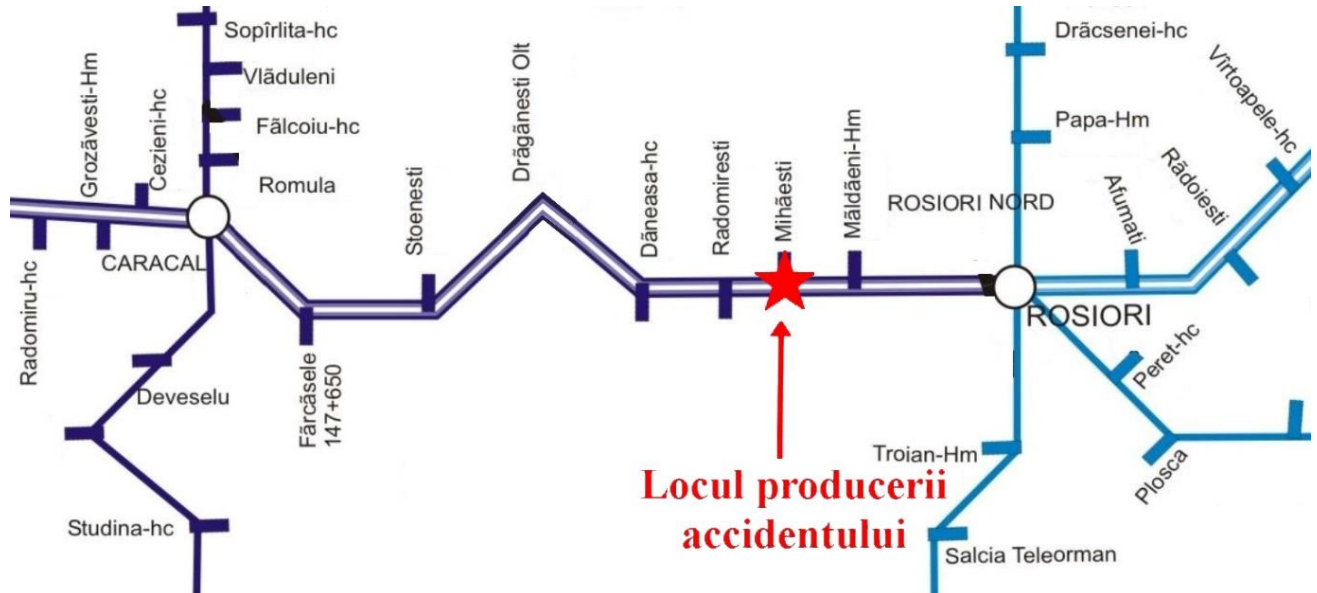
On 19<sup>th</sup> February 2025, at 10:42 o'clock, in the railway county Craiova, track section Roşiori Nord - Caracal (electrified double-track line), at the exit from Mihăeşti railway station (at the Y end, in the area of turnouts no.10-12) 4 wagons of the freight train no.57306 (got by the railway undertaking Rail Cargo Carrier România SRL) derailed. As a result of the derailment, the 17<sup>th</sup> wagon from the composition of this train came into collision with locomotive ES 008, hauling freight train no.58572, which was running in the opposite direction, on running line II.

Figure 1 – the scene of the accident

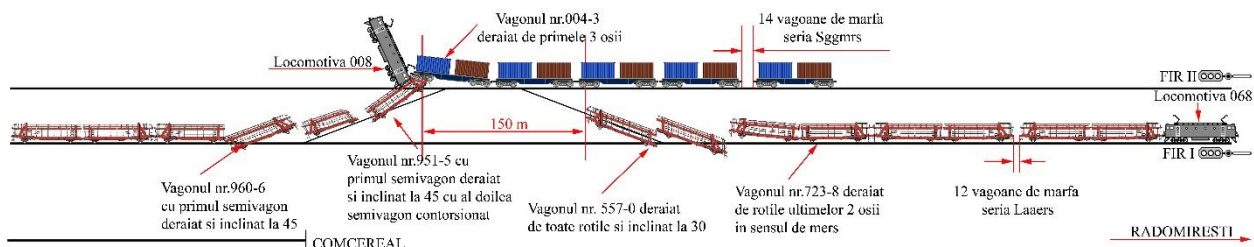
*Figura nr.2 – Poziția celor două trenuri după producerea coliziunii*

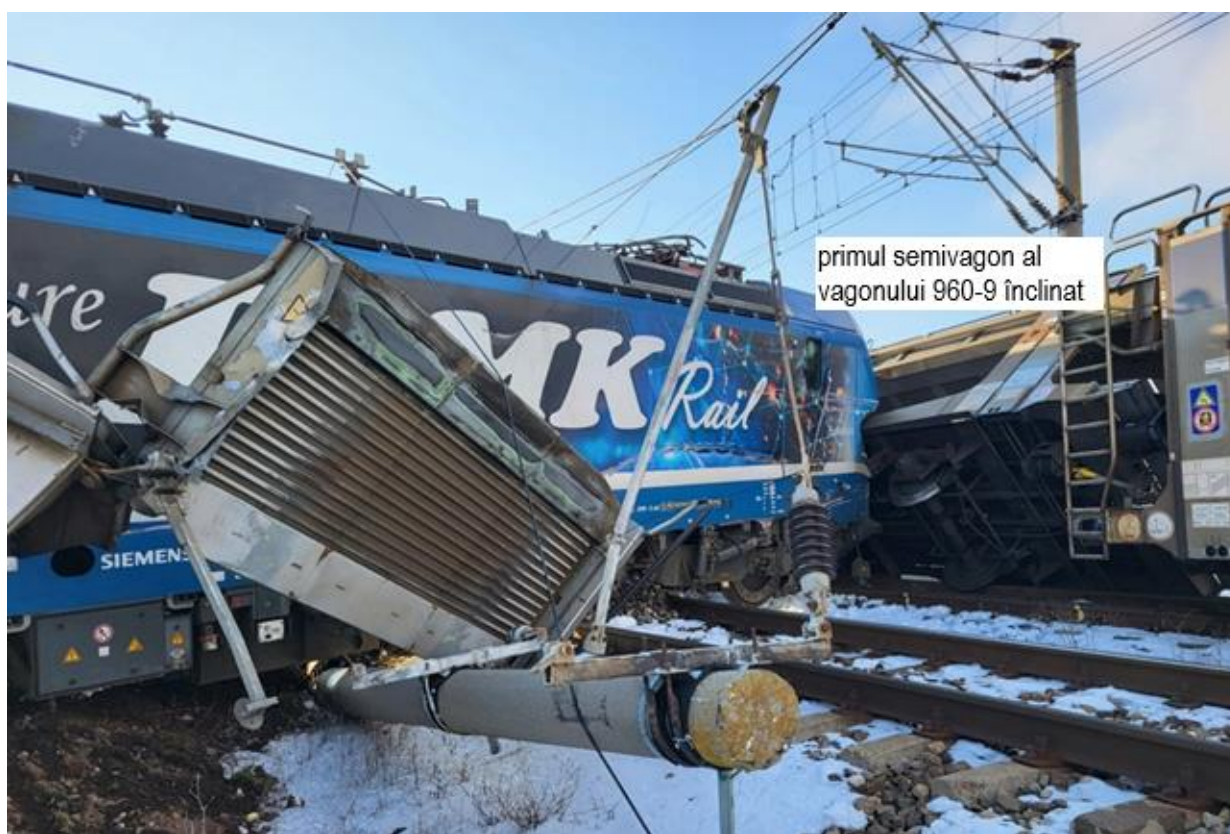
*Foto nr.2– Instantaneu surprins dinspre stația Mihăești după producerea coliziunii- Locomotiva ES 008 și primul semi-vagon al vagonului nr.23884363960-6*

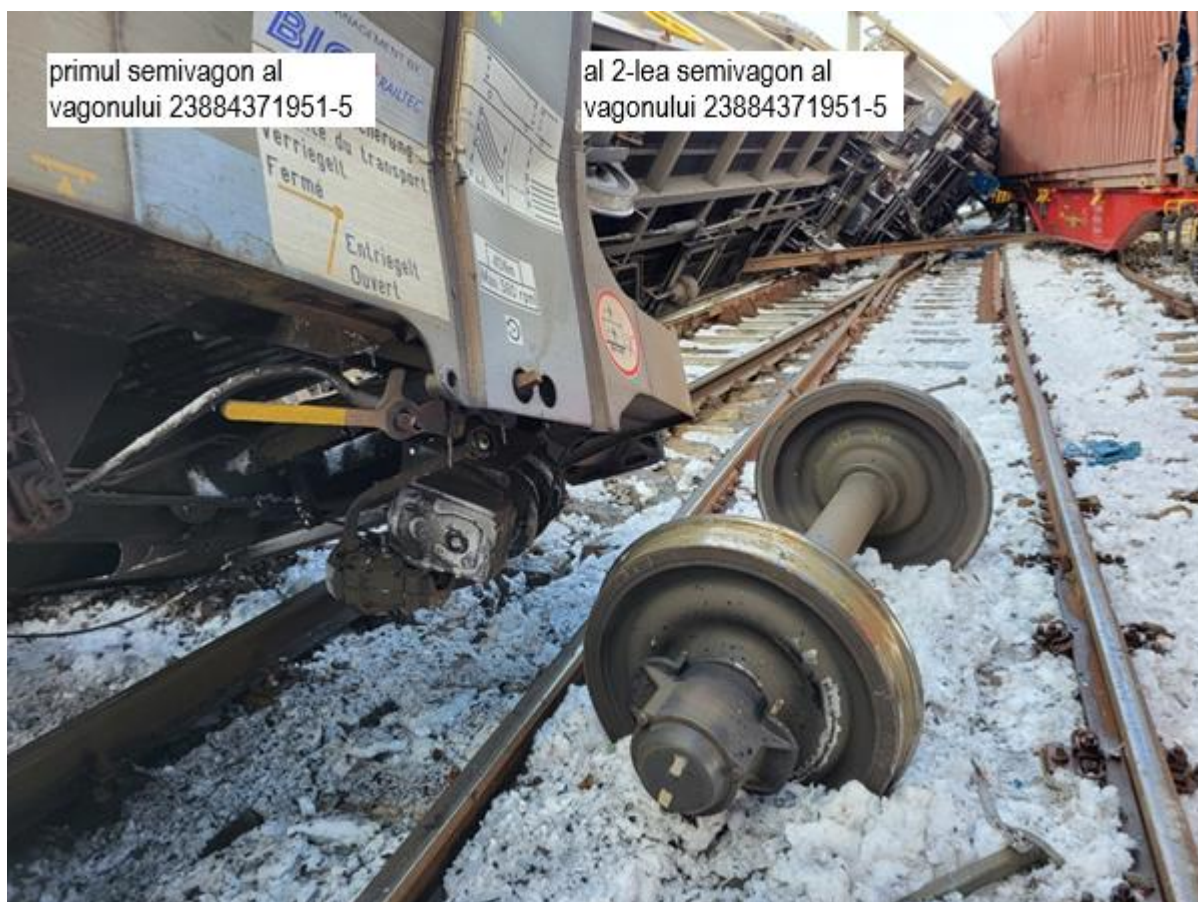
*Foto nr.3 – Instantaneu dinspre stația Radomirești după producerea coliziunii*

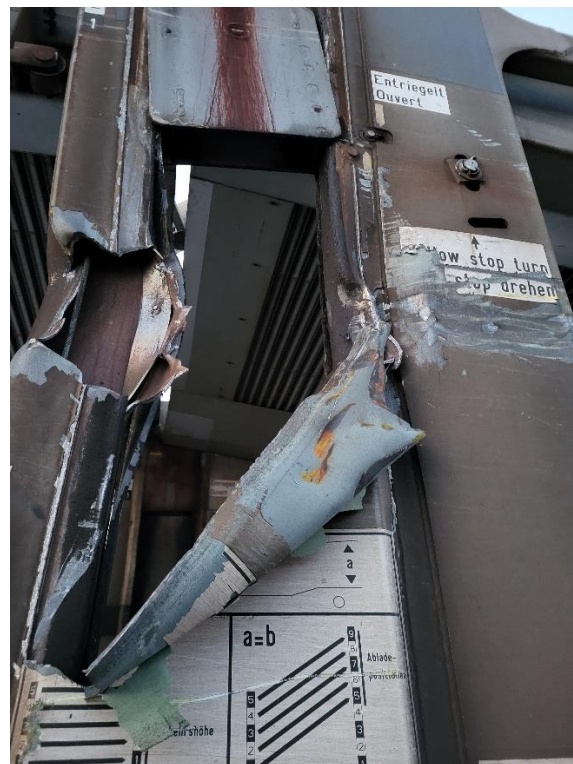
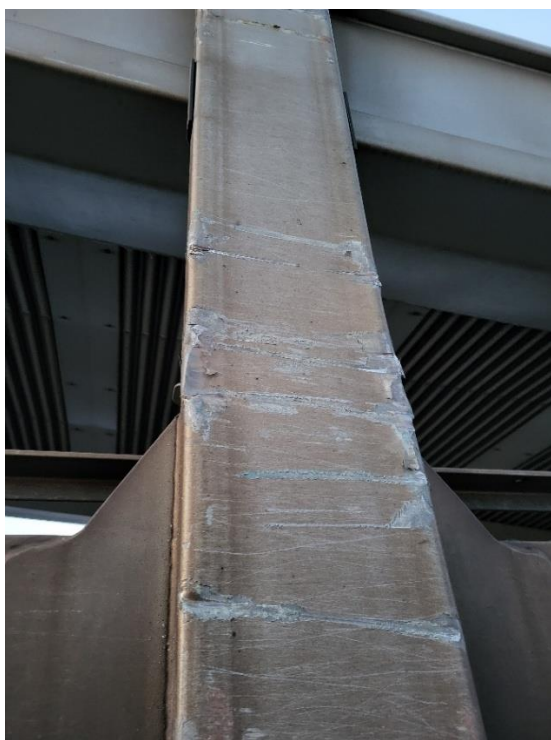
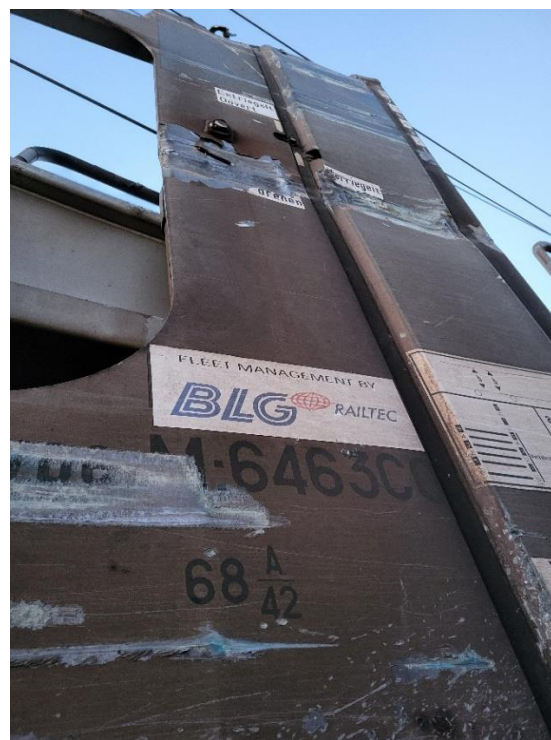
Foto nr.5 – Lovituri identificate pe partea laterală a vagonului de marfă nr.23884371557-0

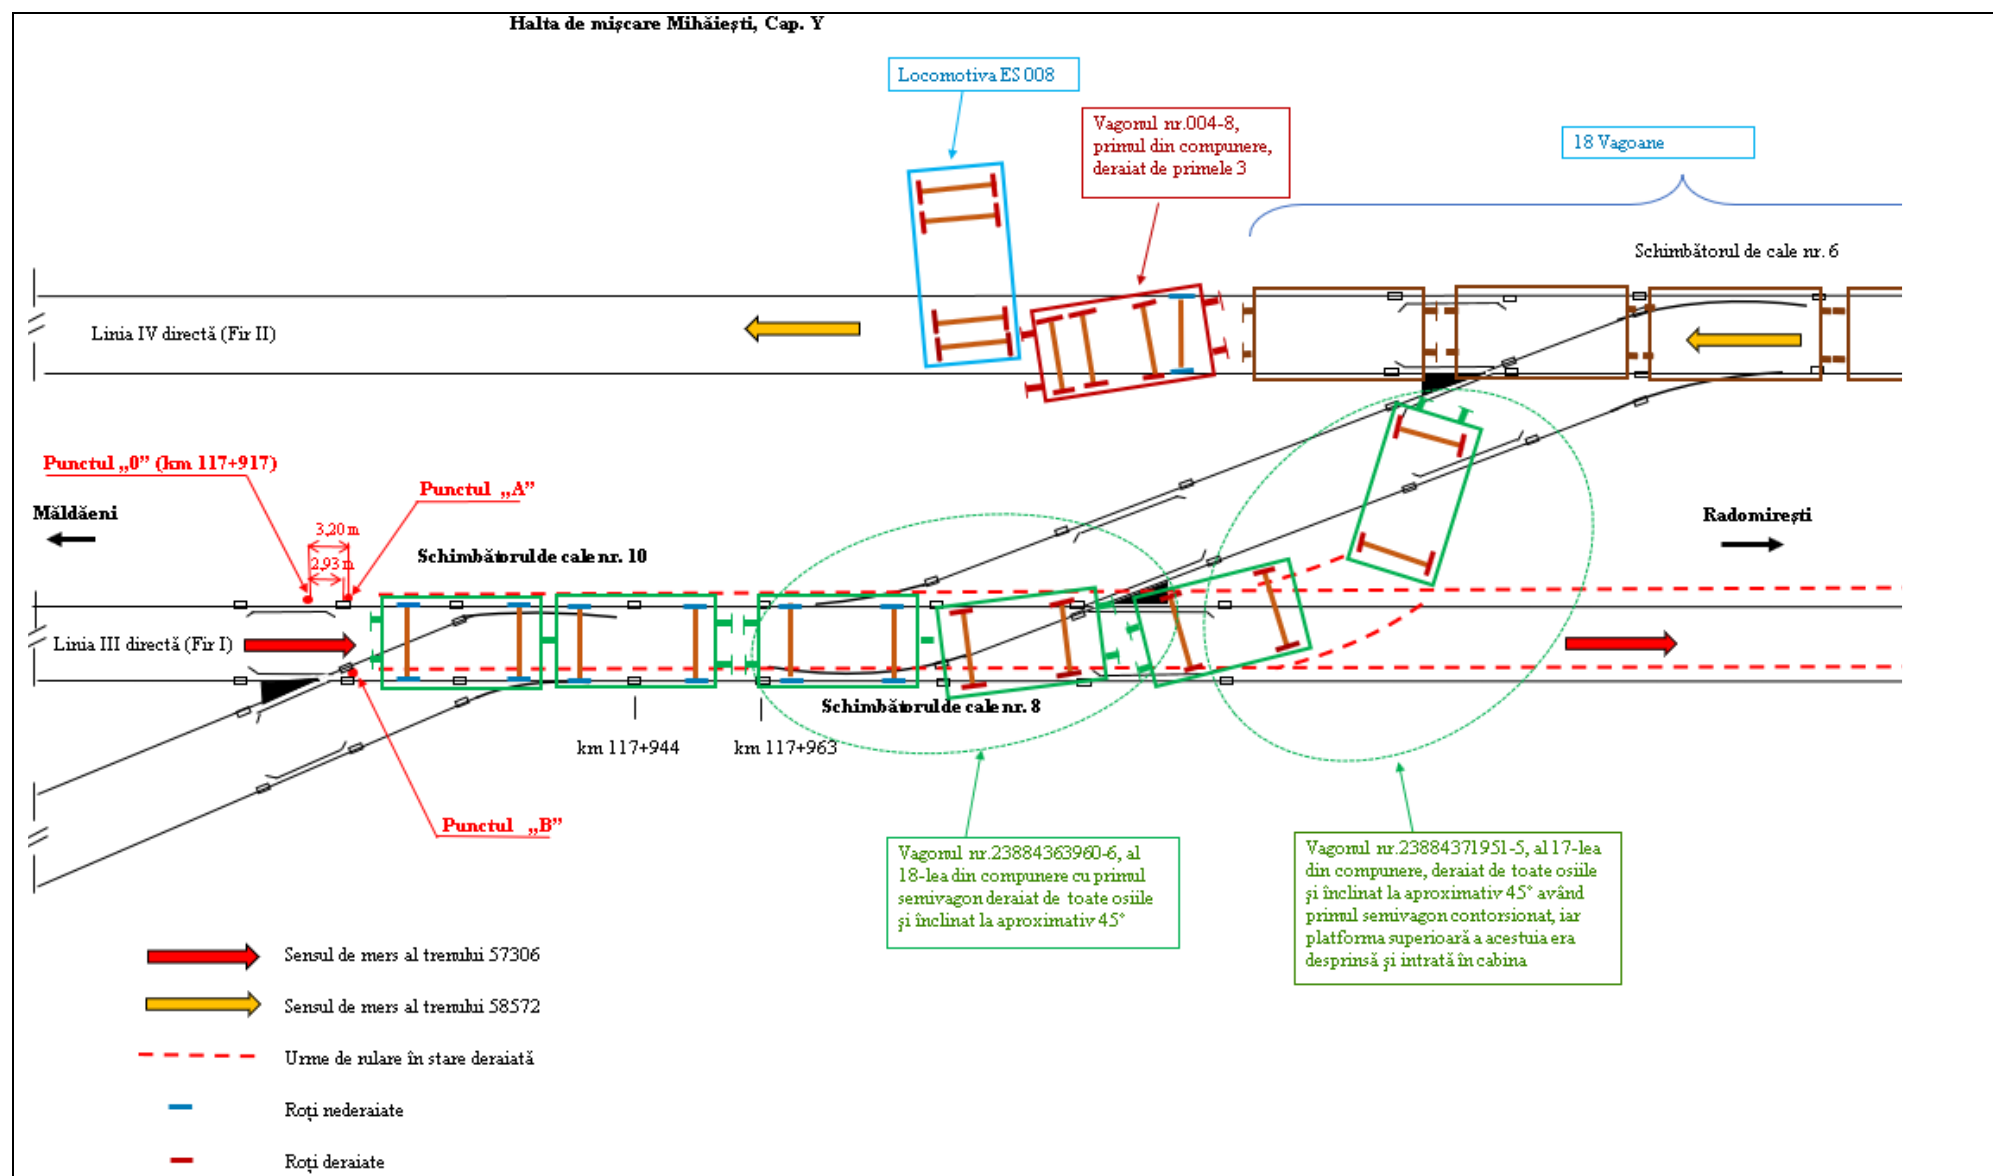
- profilul transversal al căii este în rambleu cu înălțimea de aproximativ  $h = 0,50$  m (platforma stației);
- Profilul longitudinal al căii, în zona producerii accidentului, este în rampă în sensul de mers al trenului și al kilometrajului, declivitatea este 2,40 ‰;

- viteza constructivă a liniei III directă, firul I, din hm Mihăești este de 100 km/h pentru trenurile de călători și 70 km/h pentru trenurile de marfă și a fost restricționată la 60 km/h între km 109+200 ÷ 121+100 în data de 26.07.2024 din cauza stării căii: șine uzate și defecte categoria a I-a și a II-a, traverse necorespunzătoare, lipsă piatră spartă, dibluri necorespunzătoare și deformății la direcție și nivel.

Figura nr.6 – Schița cu locul producerii accidentului feroviar

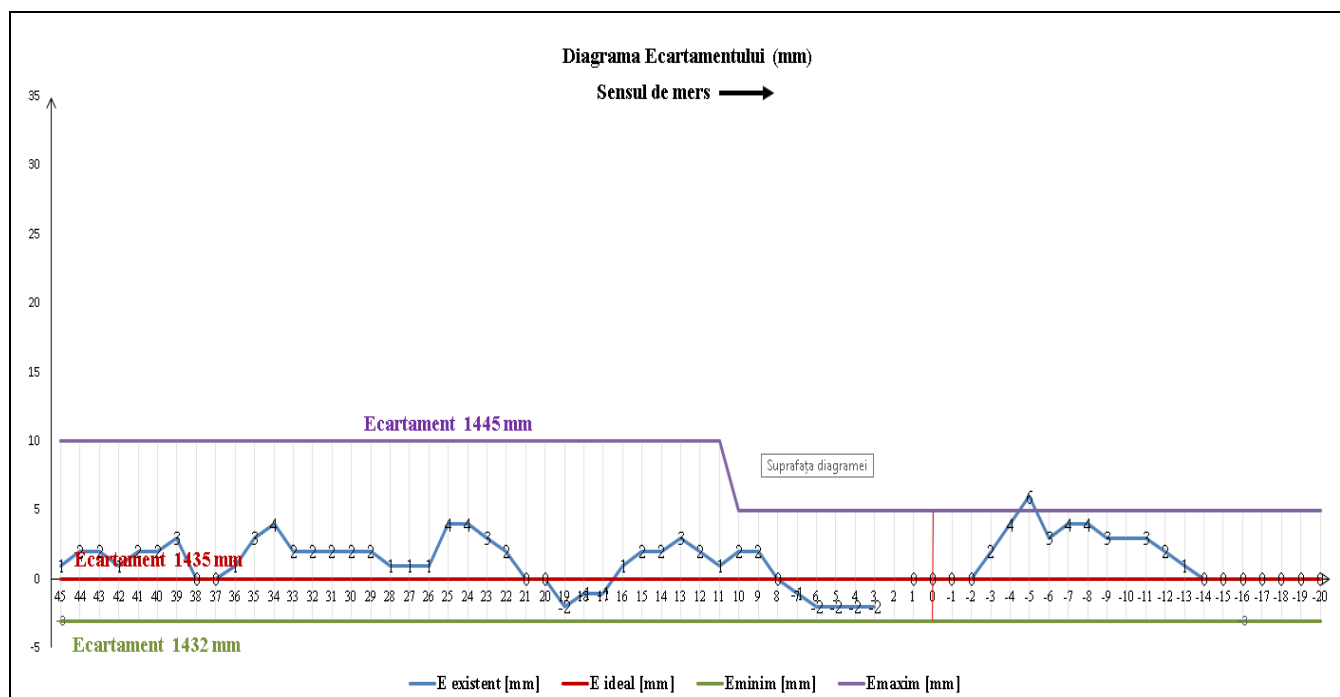
În diagrama ecartamentului (fig. nr.7) s-au reprezentat pe abscisă punctele de reper marcate pe teren la echidistanța de 0,5 m, iar pe ordonată s-au reprezentat valorile măsurate cu tiparul de măsurat calea (exemplu: valoarea de 0 mm corespunde ecartamentului de 1435 mm).

Figura nr. 7 - Diagrama ecartamentului

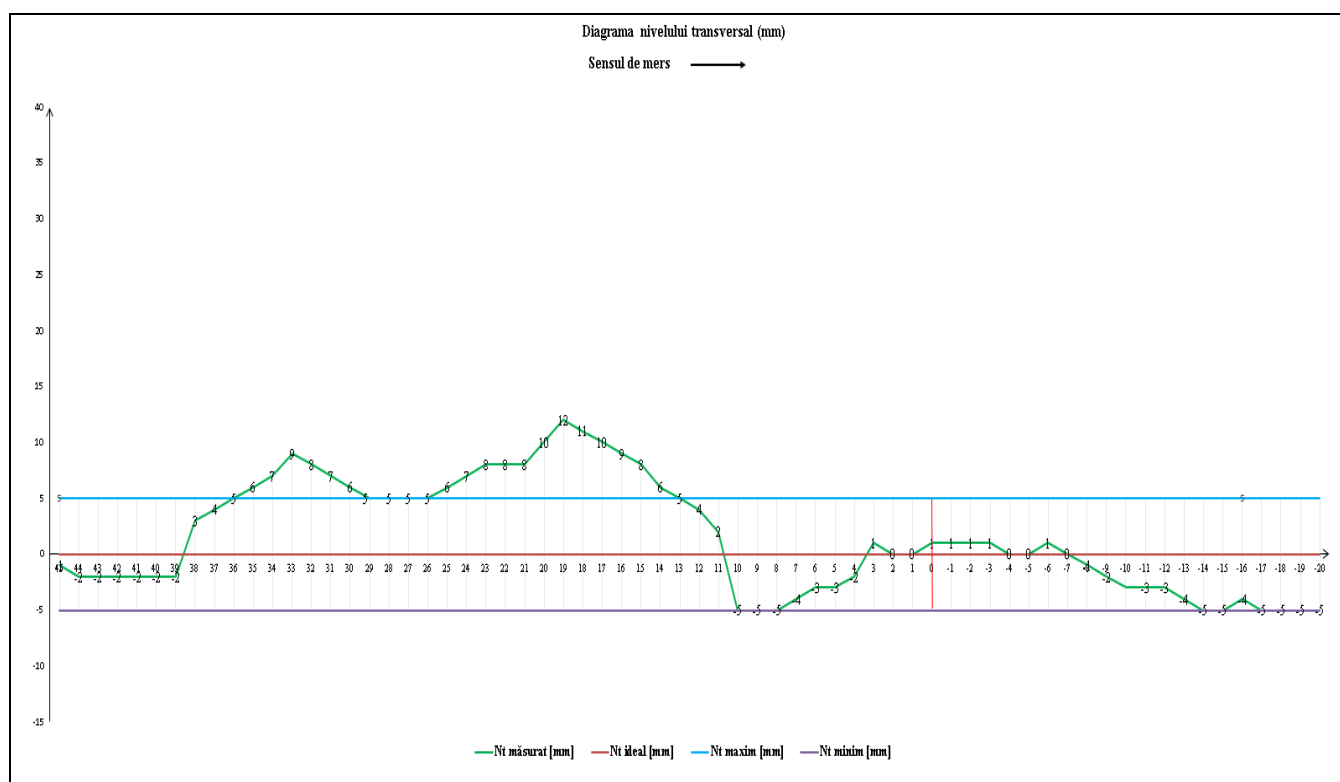
Valorile ecartamentului și nivelului transversal, măsurate în regim static, sunt prezentate sub formă de diagrame (fig.nr.7 și nr.8).

Figura nr.8 - Diagrama nivelului transversal
