## RAPORT DE INVESTIGARE

al accidentului feroviar produs la data de 25.07.2025, pe raza de activitate a Sucursalei Regionale CF București, în stația CFR București Triaj, Post 17, zona schimbătorului de cale nr.23, în circulația trenului de marfă nr.66558, prin deraierea primei osii, în sensul de mers, a locomotivei LEMA 082 de remorcare a trenului

### Summary and conclusions regarding the causes of the accident

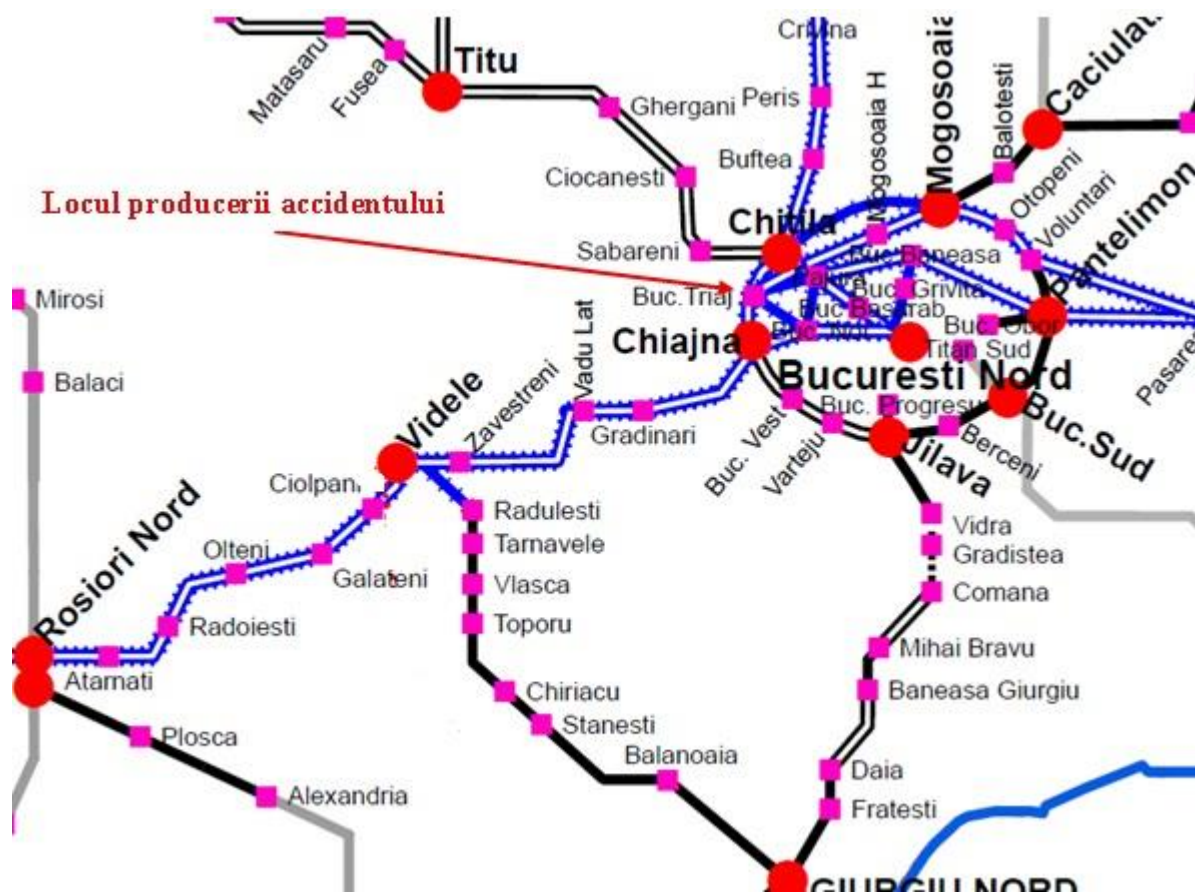
Figura nr.1.

La ora 15:14, în stația CFR București Triaj, Post 17, – *figura nr.1*, pe parcursul asigurat spre stația CFR București Băneasa, când trenul se afla în cuprinsul schimbătorului de cale nr.23 manevrat în poziția „pe abatere” și care a fost atacat pe la vârf, în zona șinelor de legătură, s-a produs deraierea locomotivei de remorcare **LEMA 082** de osia nr.1 (prima în sensul de mers) – *foto nr.1*.

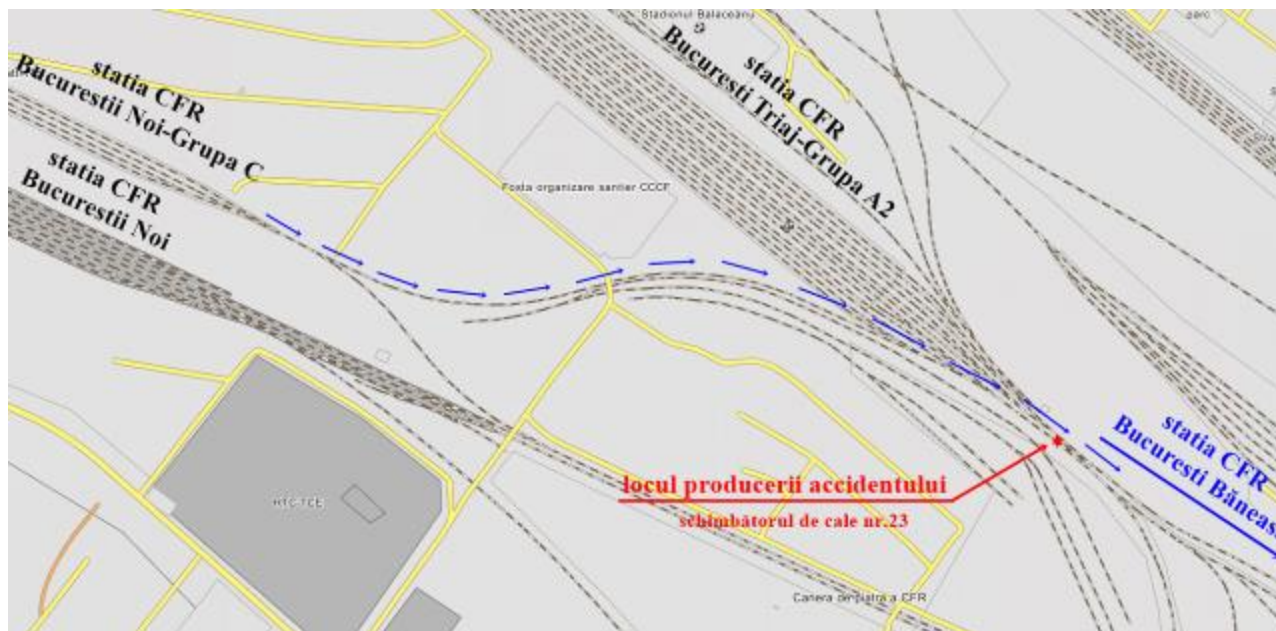
Figura nr.2 – Locul producerii accidentului feroviar

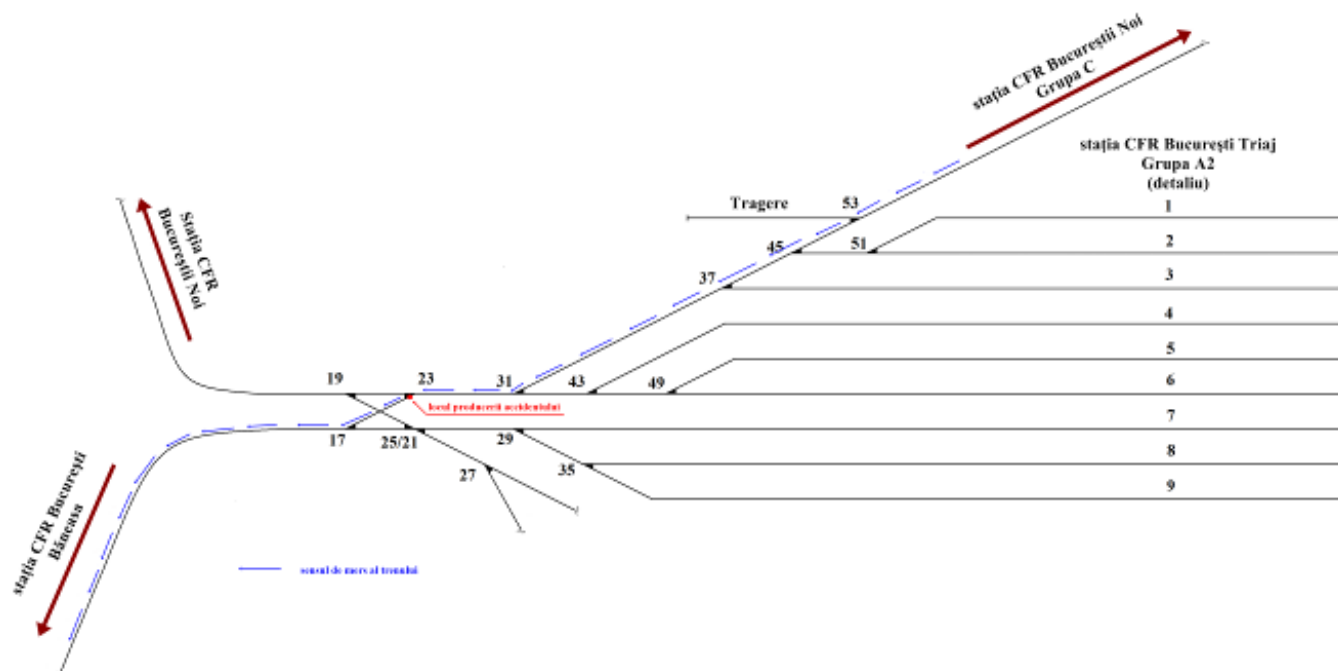
Accidentul feroviar s-a produs pe zona schimbătoarelor de cale din capătul X din stația București Triaj, Post 17, în parcursul asigurat peste schimbătorul de cale nr.23 (atacat de la vârf) – *Figura nr.4*.

*Figura nr.4 – Parcursul comandat al trenului*

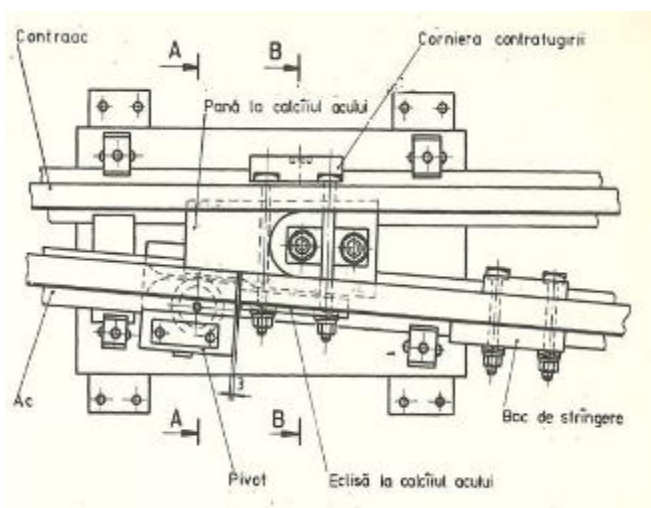
Foto nr.19

Față de părțile componente ale schimbătorului cu ace articulate prevăzute de APCAROM - *foto 19 ÷ 20*, la plăcile de rădăcină de la călcâiului schimbătorului de cale nr.23 lipseau șuruburile verticale de fixare a penelor dintre ace și contraace, bacurile de strângere și cornierele contra fugirii, acestea nu mai putând îndeplini rolul de rigidizare, fixare și împiedicarea deplasării a șinelor, la placa de rădăcină din partea dreaptă a schimbătorului, șurubul vertical slăbit de la cleștele cu nas - *foto 18*.
