MINISTERUL TRANSPORTURILOR ȘI INFRASTRUCTURII

AGENȚIA DE INVESTIGARE FERROVIARĂ ROMÂNĂ - AGIFER

## **RAPORT DE INVESTIGARE**

al accidentului feroviar produs la data de 04.08.2025, pe raza de activitate a Sucursalei Regionale CF București, în stația CFR București Triaj, Post 17, zona schimbătorului de cale nr.23, în circulația trenului de marfă nr.56538 004, prin deraierea primei osii, în sensul de mers, a locomotivei LEMA 031 de remorcare a trenului

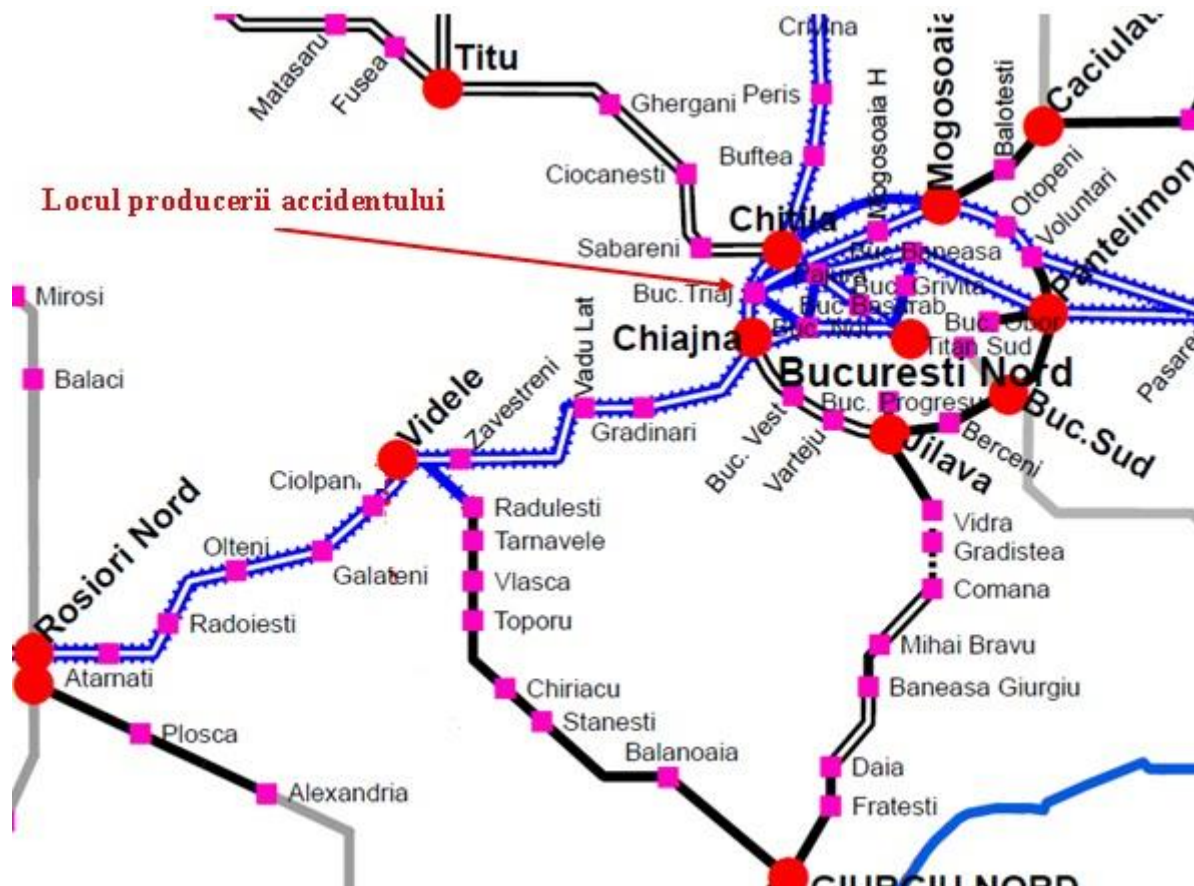
Figura nr.1.

La ora 15:37, în stația CFR București Triaj, Post 17, – *figura nr.1*, pe parcursul asigurat spre stația CFR București Băneasa, când trenul se afla în cuprinsul schimbătorului de cale nr.23 manevrat în poziția „pe abatere” și care a fost atacat pe la vârf, în zona șinelor de legătură, s-a produs deraierea locomotivei de remorcare **LEMA 031** de osia nr.1 (prima în sensul de mers).

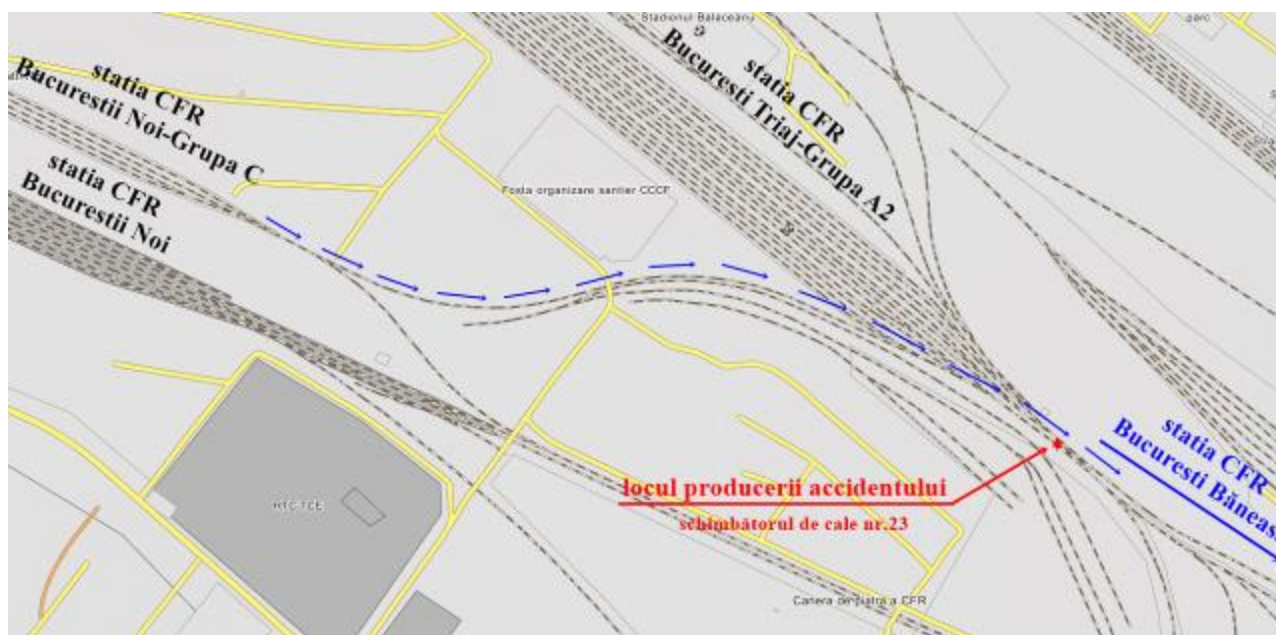
Figura nr.2 – Locul producerii accidentului feroviar

Deraierea s-a produs prin escaladarea flancului activ al ciupercii şinei de legătură de pe firul exterior al curbei schimbătorului de cale nr.23 de către buza roţii din partea dreaptă a osiei nr.1 (prima osie în sensul de mers).

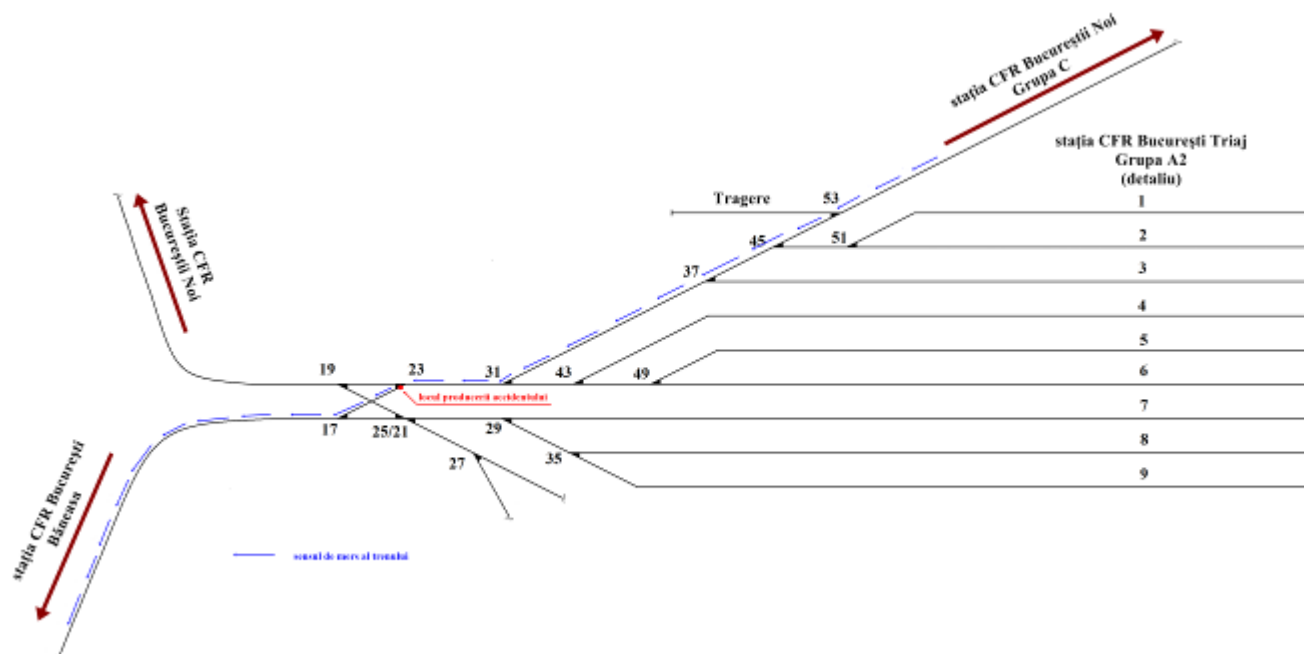
Accidentul feroviar s-a produs pe zona schimbătoarelor de cale din capătul X din stația București Triaj, Post 17, în parcursul asigurat peste schimbătorul de cale nr.23 (atacat de la vârful) – *Figura nr.4.*

*Figura nr.4 – Parcursul comandat al trenului*

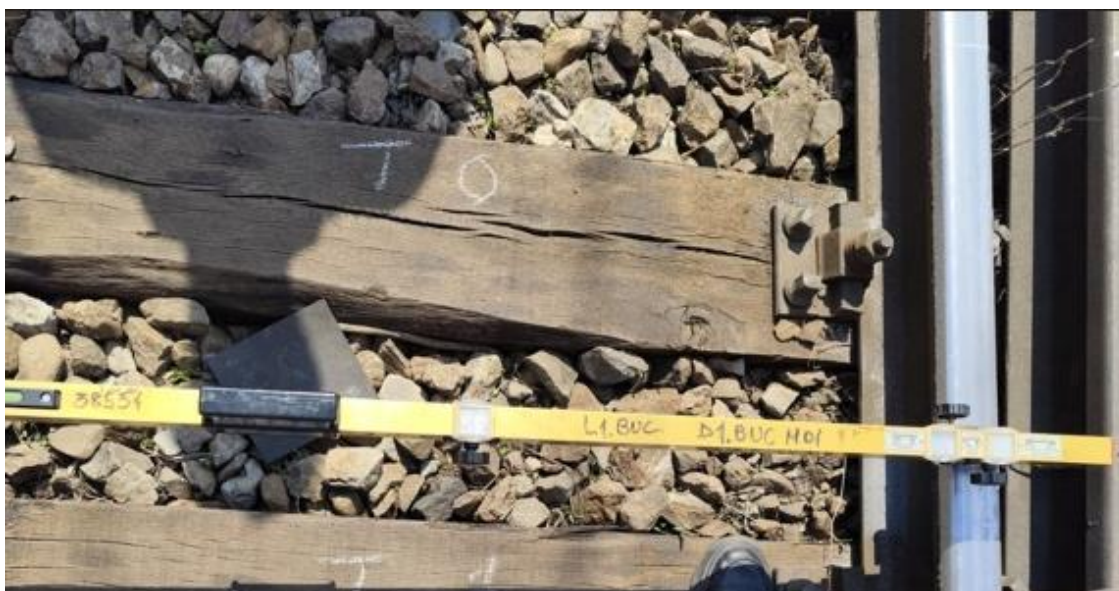
În toate punctele de reper marcate, au fost efectuate măsurători, în regim static, la ecartament și nivel cu tiparul de măsurat calea. Măsurătorile au fost efectuate cu tiparul de măsurat calea aflat în dotarea Districtului de linii nr.1 București Noi – *foto 4*.

*Foto nr.4 – Tiparul folosit la măsurarea liniei*

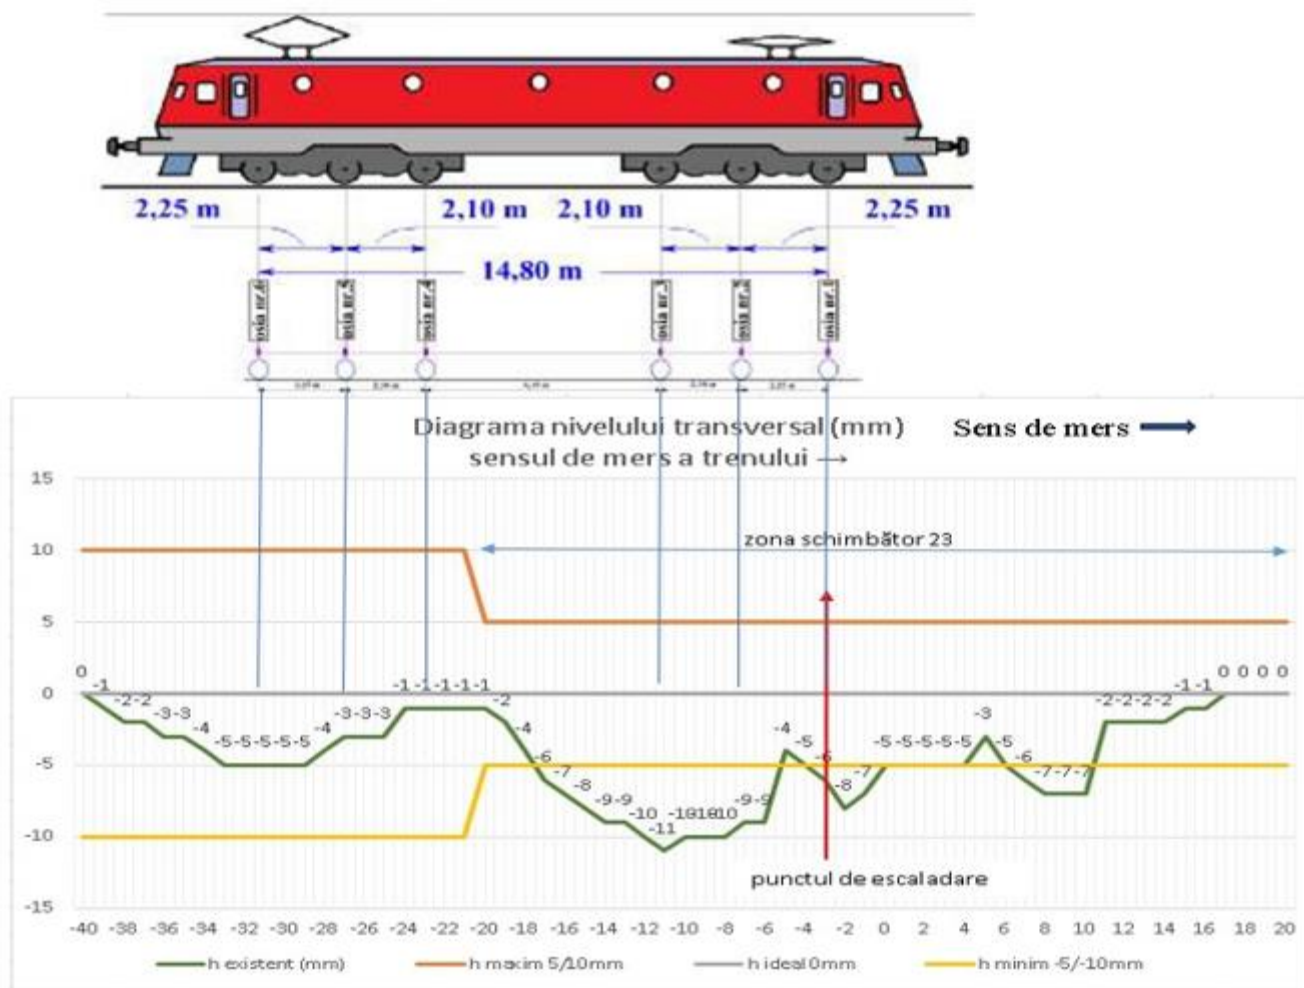
Valorile ecartamentului și nivelului transversal, măsurate în regim static, sunt prezentate grafic, sub formă de diagrame – *diagramele nr.1-2*.

Diagrama nr.2 – Diagrama nivelului transversal
