## AVIZ

## **RAPORT DE INVESTIGARE**

al accidentului feroviar produs la data de 19.08.2025, pe raza de activitate a Sucursalei Regionale CF Craiova, în stația Craiova, pe zona schimbătorului de cale nr.88, la expedierea de la linia nr.17 a trenului de marfă nr.67010 018 (aparținând operatorului de transport feroviar SC TIM RAIL CARGO SRL), în direcția Cernele, prin deraierea a două vagoane, în sensul de mers, al 8-lea din compunerea trenului de primele 3 osii și al 9-lea din compunerea trenului de prima osie

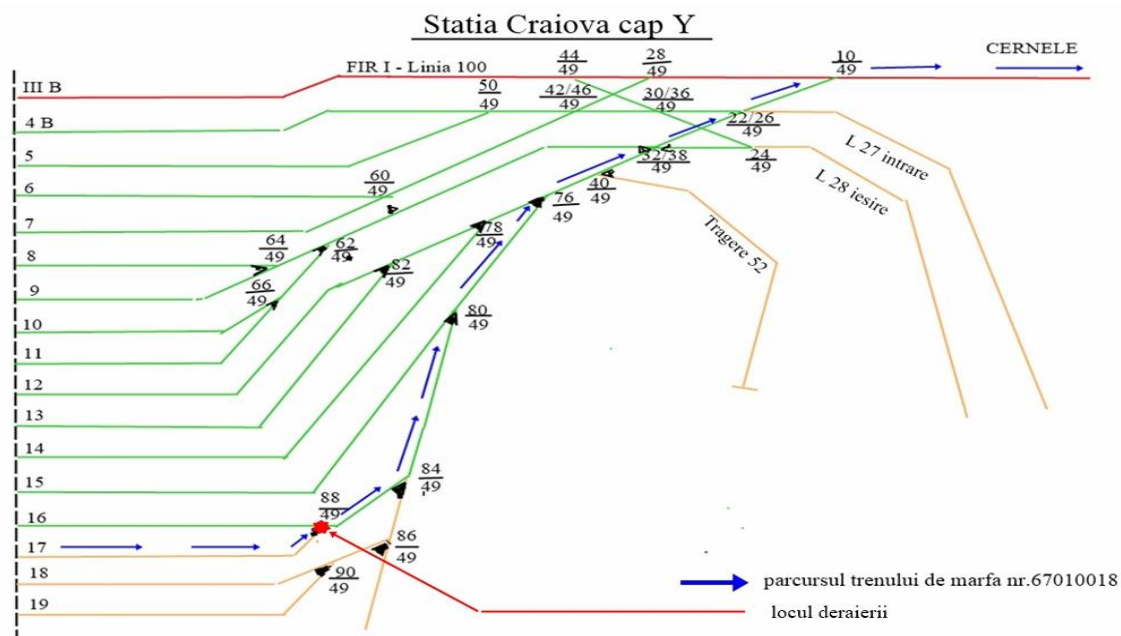
Figura nr.2 – Reprezentarea schematică a zonei pe care s-a produs accidentul feroviar

În jurul orei 02:58, având parcursul de ieșire de la linia nr.17, peste schimbătorul de cale nr.88 atacat pe la joanta de la călcâi pe direcția „abătută”, în cuprinsul macazului schimbătorului de cale, s-a produs deraierea a două vagoane din componerea trenului, încărcate cu cereale, în sensul de mers, al 8-lea vagon de la siguranța de primele 3 osii și al 9-lea vagon de la siguranța de prima osie.

Prima urmă de deraiere a fost identificată pe fața activă a acului curb al macazului aferent schimbătorului de cale nr.88, la km 250+194, schimbător manevrat în poziția „pe abatere” și atacat pe la joanta de călcâi. Deraierea s-a produs prin escaladarea feței active a acului curb, de pe firul din partea stângă în sensul de mers al trenului, de către roata atacantă din partea stângă a primei osii a celui de al 8-lea vagon din compunerea trenului. Aceasta a rulat cu buza bandajului roții din stânga, pe suprafața de rulare a ciupercii șinei pe o distanță de aproximativ 3,00 m, după care a căzut în exteriorul căii. Pe firul din partea dreaptă s-a constatat o urmă de cădere la interior a roții din partea dreaptă în sensul de mers. La o distanță de aproximativ 9,12 m față de prima urmă de escaladare, pe firul din partea stângă a fost identificată urma de escaladare a roții din stânga a osiei nr.2 și căderea acesteia imediat în exteriorul căii (în sensul de mers). Pe firul din partea dreaptă, în secțiune transversală, s-a constatat căderea la interior a roții din partea dreaptă a osiei nr.2. Ulterior, acestea au condus la antrenarea în deraiere și la cea de a treia osii a celui de al 8-lea vagon din compunerea trenului.

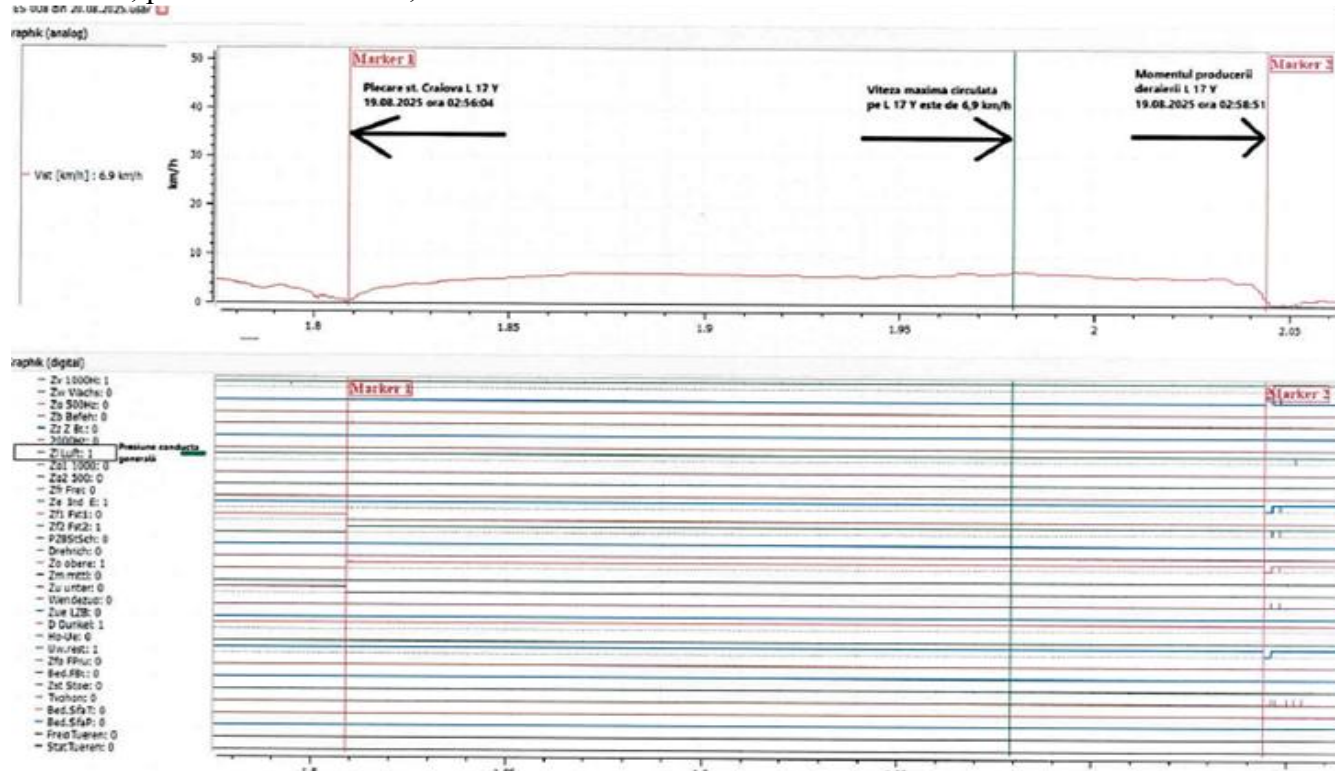
Figura nr. 3 – Diagrama de viteza de la locomotiva ES 008

- trenul nr.67010 018 a fost expedit din stația CFR Craiova, de la linia nr.17, la ora 02:56:04, la data de 19.08.2025;
- de la ora 02:56:04, viteza a început să crească de la 0 km/h la 6,9 km/h, locomotiva a parcurs o distanță de 235 m, până la ora 02:58:51, moment în care viteza a scăzut la 0 km/h.

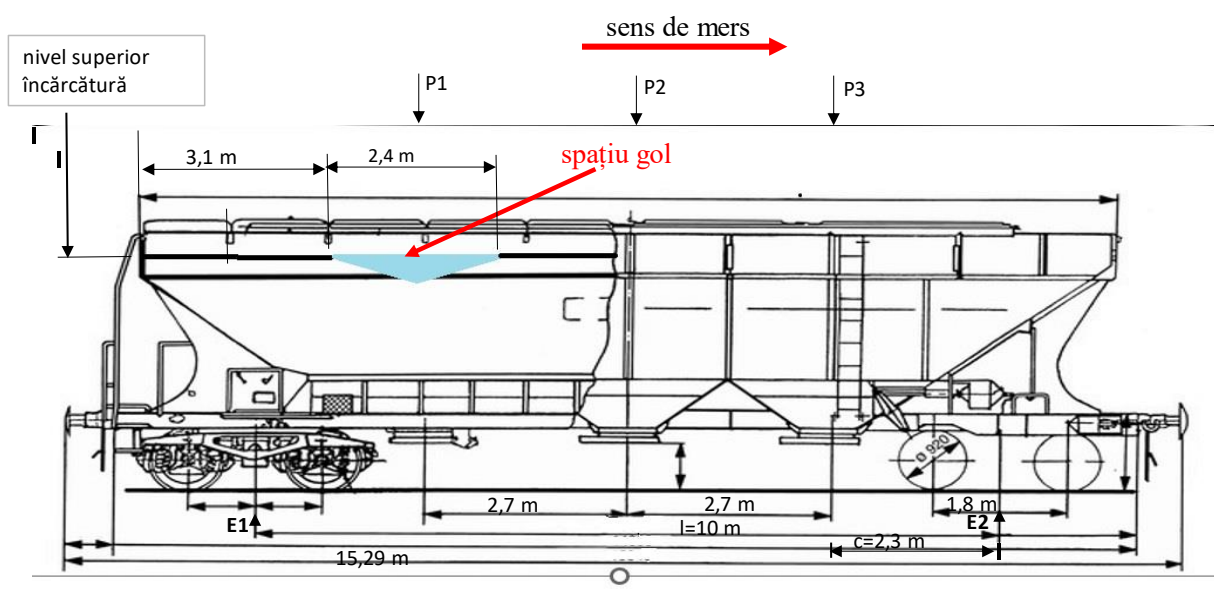
Figura nr.4 - Poziția spațiului gol raportată la partea constructivă a vagonului nr.33849345020-3

- **Vagon nr.33849345020-3** (primul vagon deraiat în sensul de mers):
  - vagonul este prevăzut cu trei compartimente de încărcare;
  - în compartimentul situat la capătul vagonului (corespunzător boghiului cu roțile 1L-1R, 2L-2R) marfa nu a fost nivelată pe toată suprafața superioară a acesteia, existând un gol la extremitatea compartimentului dinspre interiorul vagonului (*Foto nr.8 și Figura nr.4*). Neexistând posibilitatea cântăririi vagonului pe fiecare osie, pentru a stabili dacă este depășită sarcina

Cunoscând că vagonul este prevăzut cu trei unități de încărcare (buncăre) și ținând cont de caracteristicile constructive ale vagonului (*Figura nr.4*) precum și de cantitatea de marfă încărcată în vagon, pentru determinarea sarcinii pe fiecare boghiu și a sarcinii pe osie s-au efectuat următoarele calcule:

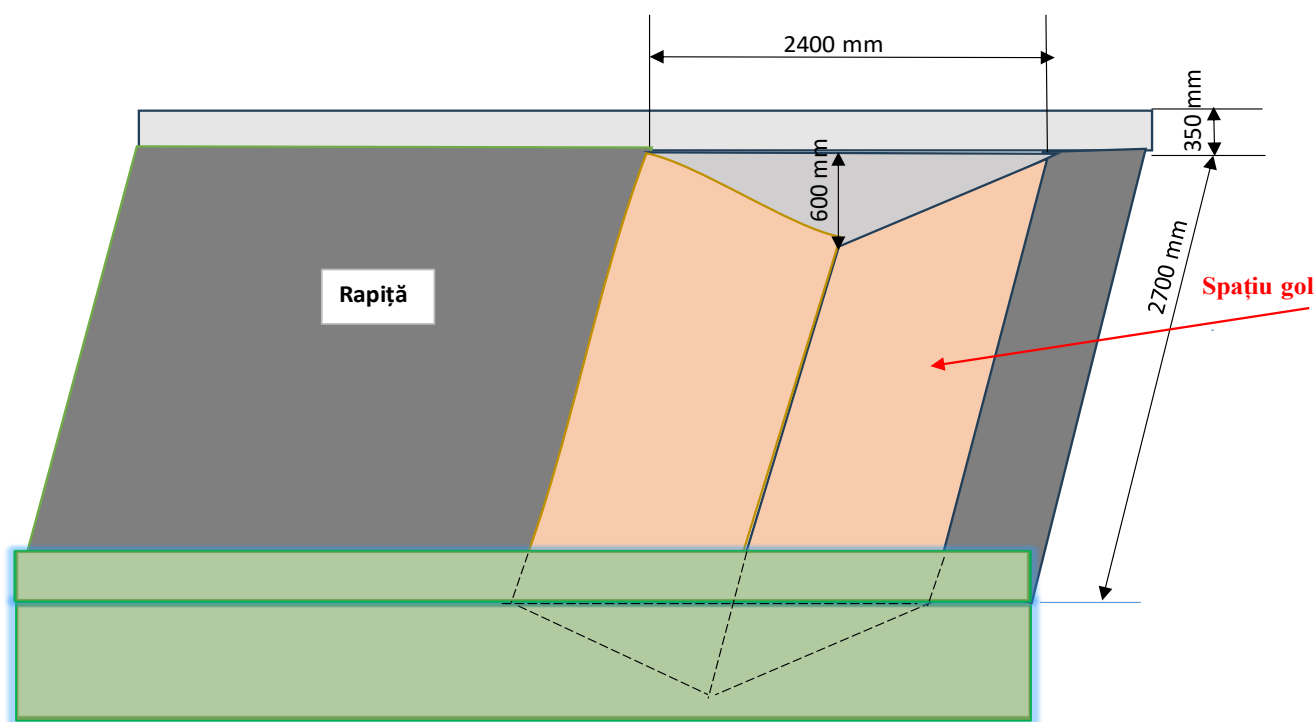
Figura nr.5 - Schiță spațiu gol încărcătură

La data de 21.08.2025, cu ocazia cântăririi vagoanelor, s-au efectuat măsurători la suprafețele determinante ale spațiului gol la încărcătură, cu valorile prezentate în Figura nr.5 care au fost utilizate la calculele ulterioare.

Pentru efectuarea calculului s-a apreciat că suprafața determinată de spațiul gol la încărcătură este de forma unei prisme triunghiulare, pentru aflarea volumului acesteia, s-au efectuat următoarele calcule:

Analizând forma geometrică pentru spațiul gol la încărcătura (*figura nr.5*), calculul raportului de sarcină pe roțile aceleiași osii nu este necesar deoarece încărcătura era distribuită simetric față de axa longitudinală a vagonului.

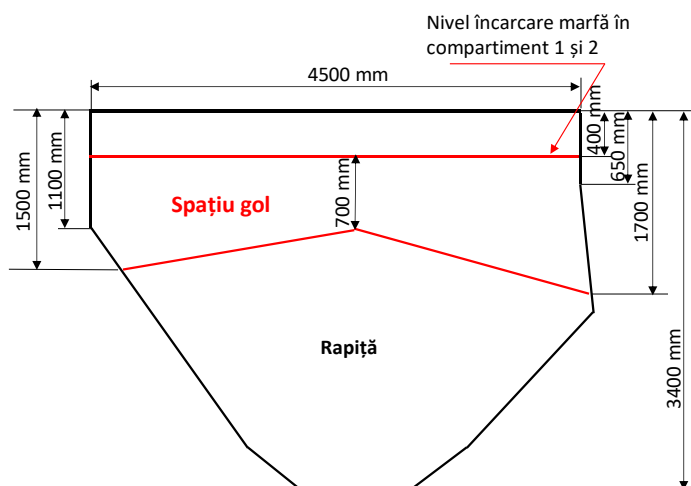
Figura nr.6 - Schiță nivel încărcătură compartiment 3

- vagonul este prevăzut cu trei compartimente de încărcare
- încărcare neuniformă a vagonului; în compartimentul situat la capătul vagonului (corespunzător boghiului cu roțile 1L-1R, 2L-2R), cantitatea de marfă se afla la un nivel mai scăzut cu aproximativ 70 cm față de celelalte două compartimente (*Foto nr.9, Foto nr.10 și Figura nr.6*).

Analizând modul de repartizare a încărcăturii s-a constatat că nu sunt respectate prevederile pct.5.3.1- Repartizarea încărcăturii din „Regulile de încărcare” emise de către UIC care prevede ca în cazul vagoanelor speciale (echipate cu buncăre de încărcare), buncărele de încărcare trebuie umplute uniform atât pe lungime cât și transversal. Cu toate acestea, nu a fost depășit raportul între sarcinile pe cele doua boghiuri de 3:1 stabilit la pct.3.3 în aceleași reglementări. Întrucât vagonul a avut un tonaj brut de 70,2 tone iar în compartimentul 3 de încărcare marfa existentă se afla la un nivel peste jumătate din capacitate, se poate prezuma că nu a fost depășită sarcina maximă pe osie (conform calculelor efectuate, sarcina maximă

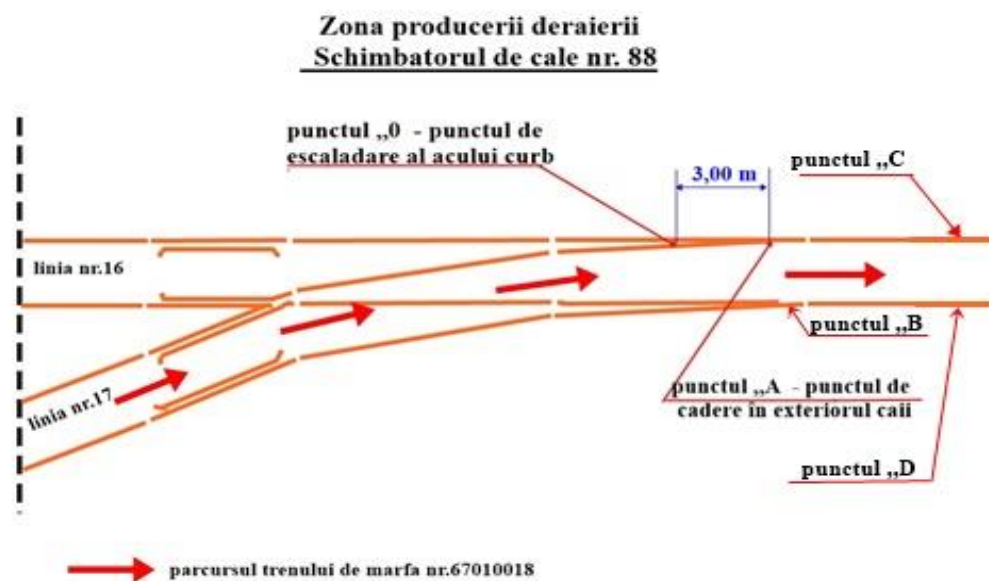
Figura nr.7 – Schița cu zona producerii deraierii pe schimbătorul de cale nr.88

În urma producerii accidentului, a fost implicată în deraiere și prima osie a vagonului de marfă nr.33879332450-4 (al 9-lea din compunerea trenului), de roata din partea dreaptă, care a părăsit suprafața de rulare a contraacului curb, pe partea dreaptă în sensul de mers, rulând în stare suspendată între acul drept și contraacul curb aproximativ 3,37 m până la oprire.

Roțile deraiate ale celui de-al 8-lea vagon au rulat în stare deraiată pe talpa șinei, materialul metalic de prindere și pe traverse, pe o distanță de aproximativ 16,50 m până la oprire.
