# Untersuchungsbericht

Fahrzeugbrand des Z 150 der Linie U1 zwischen Taubstummengasse und  
Hauptbahnhof in Wien am 19. November 2024

GZ: 2026-0.643.531

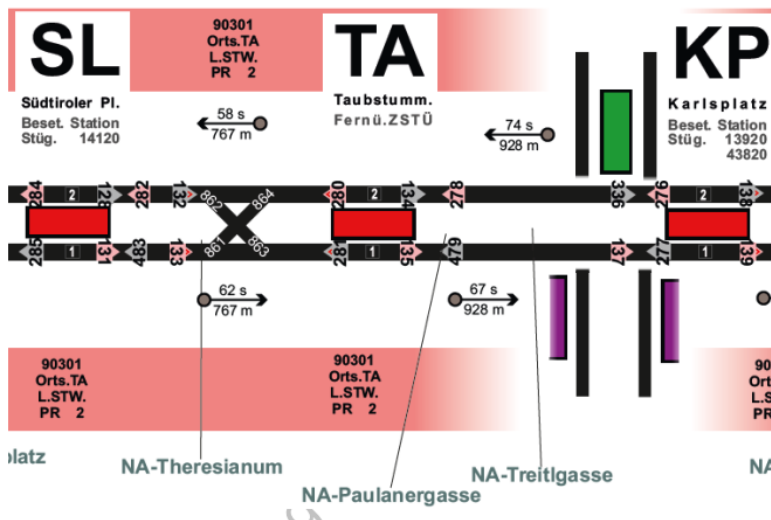
Abbildung 3 Tunnellage im Verlauf Favoritenstraße (Wien, 4. Bezirk)

Die Ereignisstelle befindet sich im Tunnel auf Gleis 2 vor dem Signal 282 (Haltepunkt TA 282) zwischen km 12.060 bis km 12.090. In dem Blockabschnitt vor dem Signal 282 und nach dem Signal 280 befindet sich die Weichen 864 – 861 und 863 – 862.

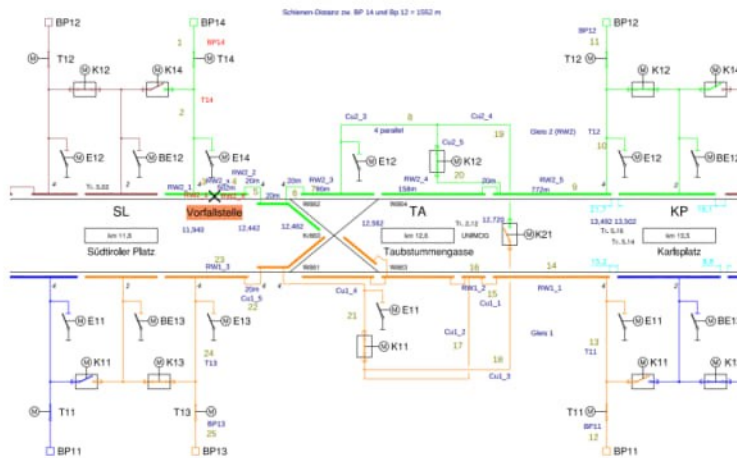
Abbildung 4 Einlinienschaltbild der Elektrischen Energieversorgung

Die elektrische Anspeisung erfolgt mit einer 750 V DC Stromschienenanlage durch 4 Bahnpunkte (BP11 bis BP14). Die Unfallstelle liegt 150 m vor dem Bahnpunkt BP14. Die Schienendistanz zwischen BP14 und BP12 beträgt 1.552 m. [13]

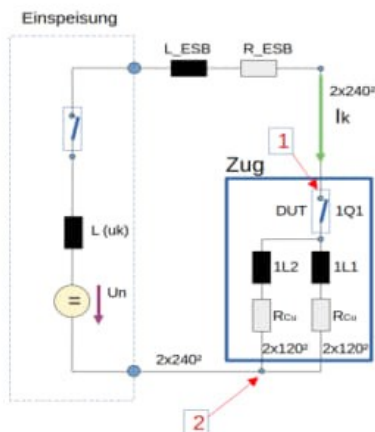
Abbildung 7 Ersatzschaltbild der Versuchsschaltung für die experimentelle Überprüfung

Sowohl Prüfling 1 als auch Prüfling 2 schalteten nach rund 30,5 ms den Kurzschlussstrom ab, wobei Prüfling 1 (fast neuwertig) einen Maximalstrom von etwa 5,6 kA und Prüfling 2 (fortgeschrittener Verschleiß) einen Maximalstrom von 6,6 kA erreichte.

Der Prüfling 3 (absichtlich falsch zusammengebaute Funkenkammer) konnte den Kurzschlussstrom nicht abschalten. Der Prüfstrom von etwa 19 kA wurde nach 300 ms vom Schutzorgan der Einspeisung weggeschaltet, trotzdem nahm der Prüfling beträchtlichen Schaden.

Die im Ersatzschaltbild mit 1L1 und 1L2 bezeichneten Netzdrosseln<sup>24</sup> sind zwei originale Netzdrosseln.
