## **Závěrečná zpráva o výsledcích šetření mimořádné události**

Nedovolená jízda posunového dílu za seřaďovací návěstidlo Se31 zakazující jízdu s následným vjetím do postavené vlakové cesty protijedoucího vlaku Nex 55371 v železniční stanici Všetaty

## **Accident and incident investigation report**

Unauthorized movement (SPAD) of the shunting set of cars behind shunting signal device Se31 with consequent ride into the train route for the freight train No. 55371 at Všetaty station

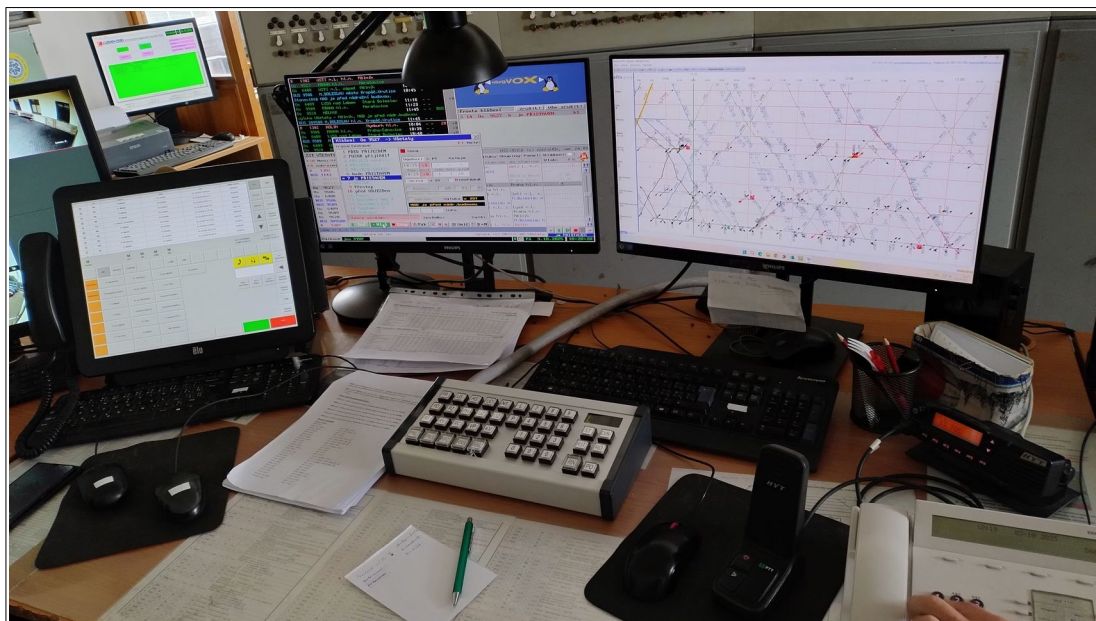
Obr. č. 8: Pracovní stůl staničního výpravčího, včetně RDST a ovládací skříňky číslicové volby (tzv. manipulátoru) RZZ žst. Všetaty Zdroj: DI

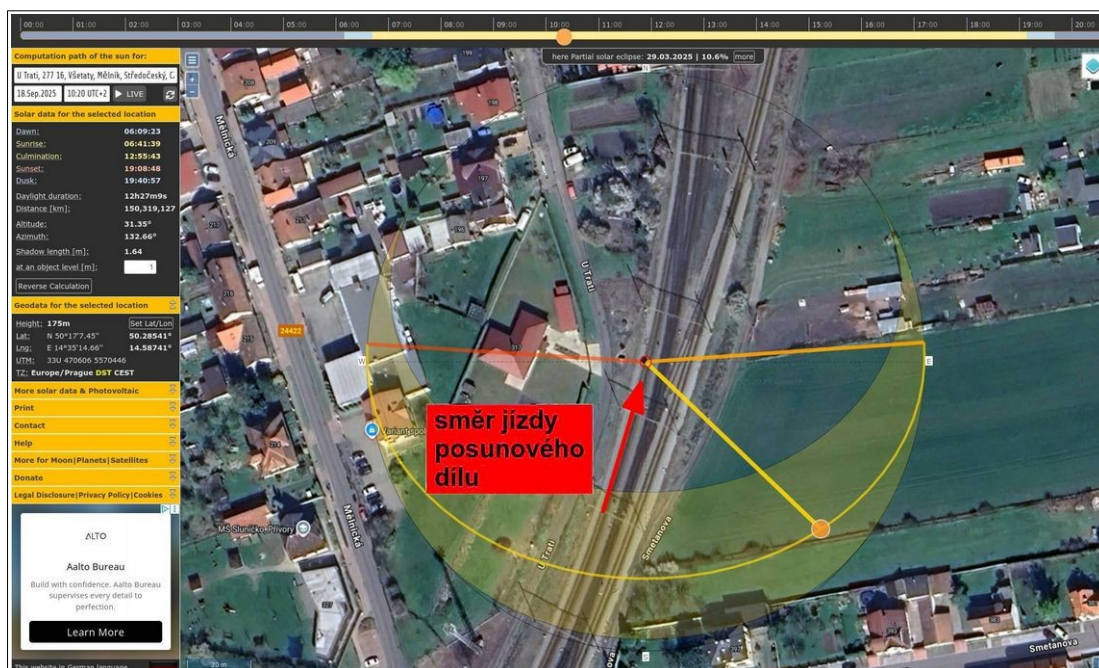
Obr. č. 11: Poloha slunce a směr slunečního světla v době vzniku MU
