# Untersuchungsbericht

Aktenzeichen: BEU-uu2021-09/003-3323

## Gefährliches Ereignis im Eisenbahnbetrieb

| Ereignisart: | Zugentgleisung |

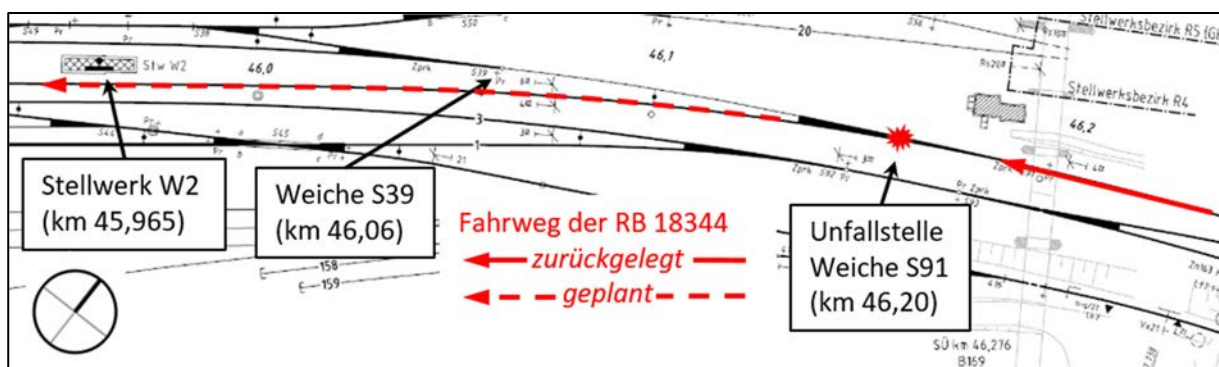
Abbildung 3: Detaildarstellung des Ereignisortes<sup>3</sup>

Aus der Darstellung des Detailauszuges in der folgenden Abbildung sind die ereignisrelevanten Details unmittelbar an der Unfallstelle erkennbar.
