# Untersuchungsbericht

Aktenzeichen: BEU-uu2024-09/008-3323

## Gefährliches Ereignis im Eisenbahnbetrieb

Am 24.09.2024 gegen 07:15 Uhr kollidierte der Personenzug DPN-G 75332 auf der Fahrt von Duisburg Hauptbahnhof (Hbf) nach Xanten im Bahnhof (Bf) Rheinkamp auf der Weiche 41 mit einem nicht grenzzeichenfrei stehenden Triebfahrzeug (Tfz).

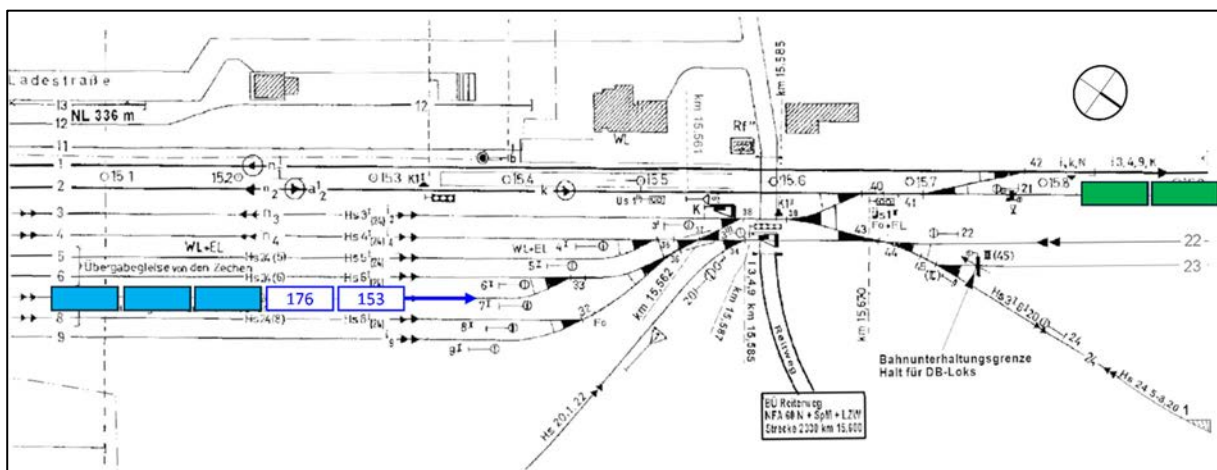
Abbildung 7: Beendigung Zugfahrt DGS 44942

Die Zugfahrt DGS 44942 von Linz nach Rheinkamp endete gegen 05:34 Uhr in Gleis 7 im Bf Rheinkamp, siehe Abbildung 7.

Hierbei konnten bezüglich des Ereignisses keine Auffälligkeiten festgestellt werden. Nach Beendigung der Zugfahrt sollten die beiden Tfz von dem gewöhnlichen Halteplatz des Zuges

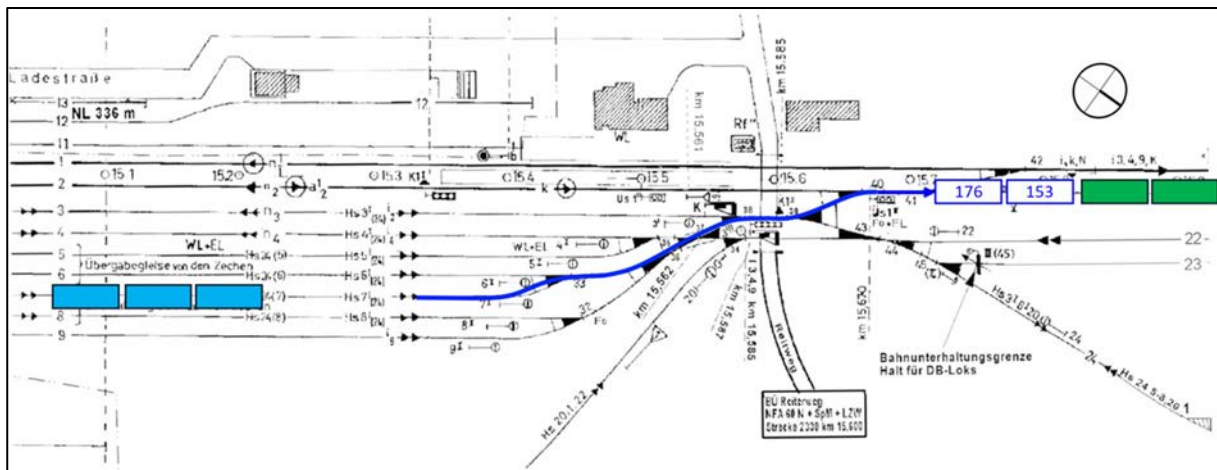
Abbildung 8: Rangierfahrt in das Gleis 21

Gegen 05:50 Uhr erfolgte die Rangierbewegung in das Gleis 21, die gegen 06:00 Uhr abgeschlossen wurde, siehe Abbildung 8. Durch eine in Gleis 21 abgestellte Wagengruppe war der vorhandene Platz für die beiden Tfz nicht ausreichend.
