# Untersuchungsbericht

Aktenzeichen: BEU-uu2025-07/009-3323

## Gefährliches Ereignis im Eisenbahnbetrieb

| Ereignisart: | Zugkollision |

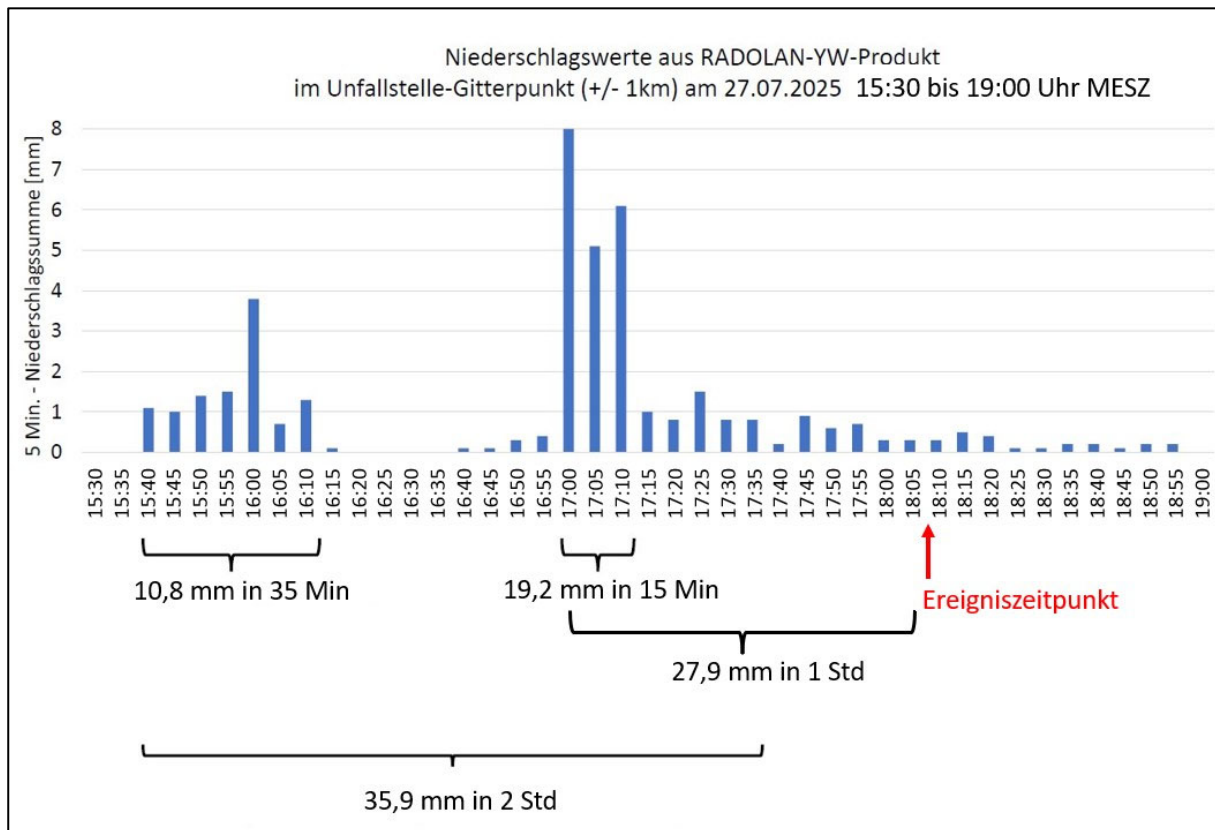
Abbildung 3: Grafische Darstellung des DWD zur zeitlichen Niederschlagsverteilung<sup>3</sup>

Die nachfolgende grafische Zusammenstellung des DWD zu den gefallen Niederschlägen zeigt am Ereignistag bereits im Zeitraum von 15:40 Uhr bis 16:10 Uhr stärkere Niederschläge und von 17:00 Uhr bis 17:15 Uhr eine Starkregenzelle im Bereich des späteren Ereignisortes Riedlingen-Zell. Die Niederschläge hielten in abgeschwächter Form bis zum Ereigniszeitpunkt 18:08 Uhr an.

Aufsummiert ergab sich ein punktueller Niederschlagswert zwischen 17:00 Uhr und 18:00 Uhr von 27,9 l/Std für den Bereich der Ereignisstelle. Aufgrund der im Vorfeld bereits gefallenen Niederschläge waren die Böden gesättigt und konnten das neu anfallende Niederschlagswasser nur noch begrenzt aufnehmen. Demzufolge lief weiteres Niederschlagswasser zunehmend oberflächlich ab.

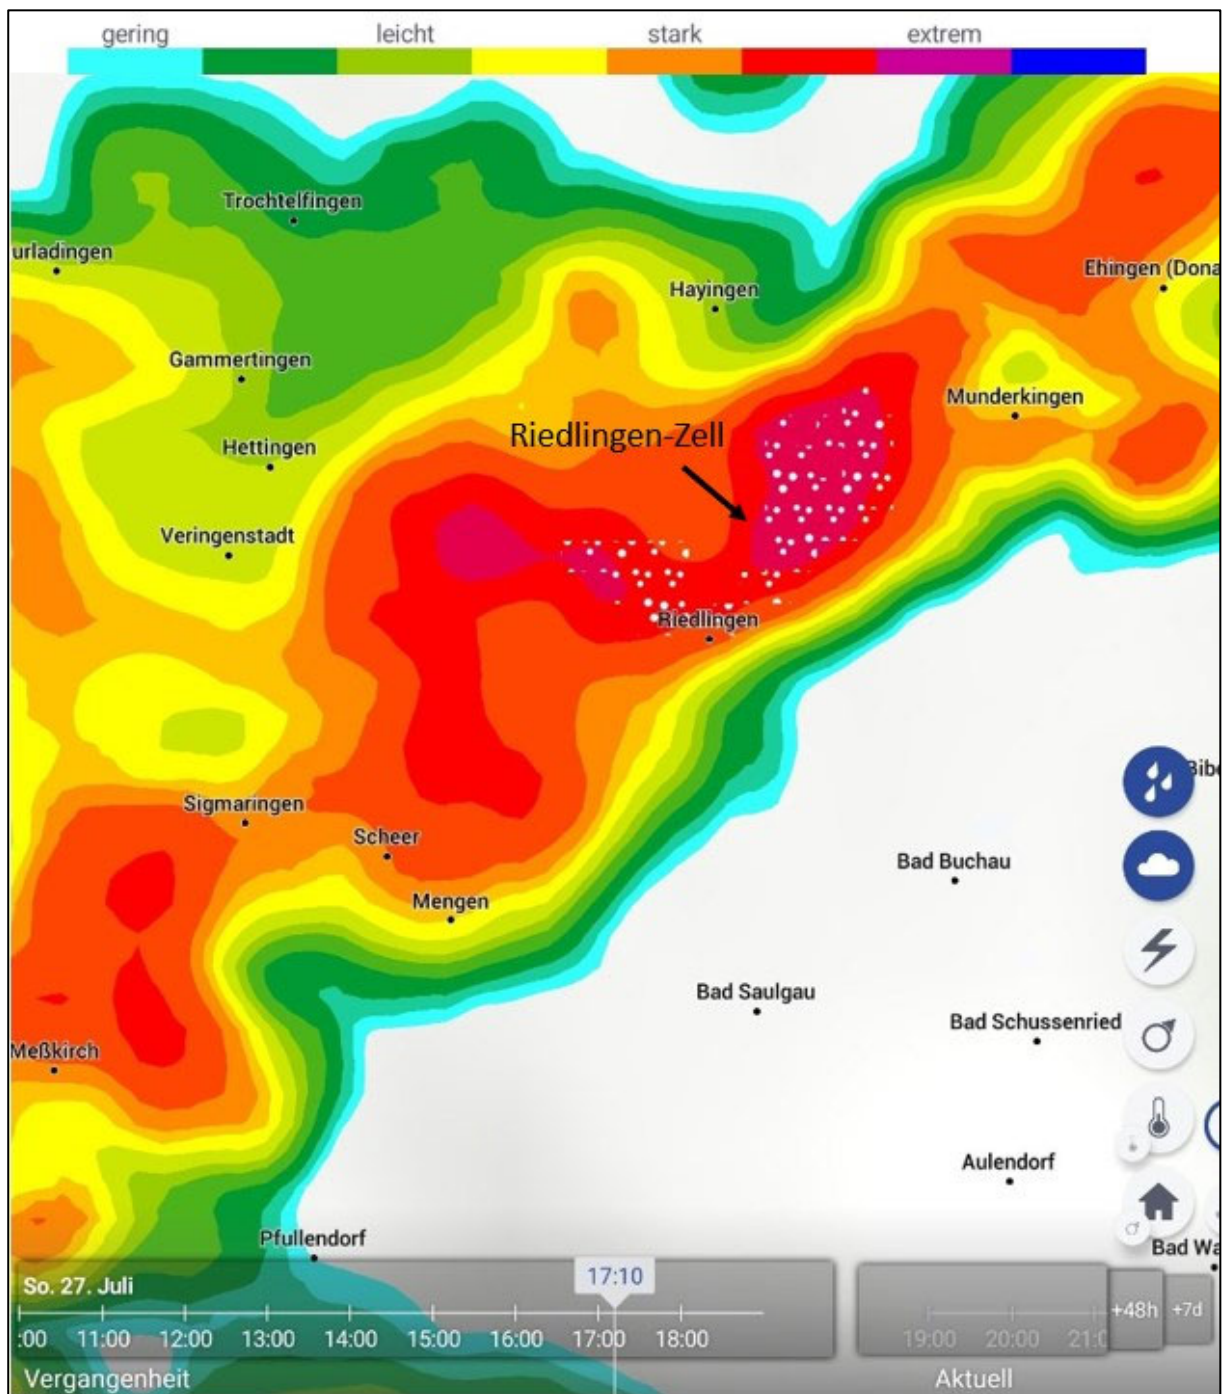
Abbildung 4: Wetterradar des DWD<sup>4</sup>

Das untenstehende Radarbild des DWD zeigt exemplarisch die Niederschlagsverteilung zum Zeitpunkt 17:10 Uhr während des Starkregens. Der Pfeil kennzeichnet die ungefähre Lage des Ereignisortes. Der Schwerpunkt der Niederschläge war zu diesem Zeitpunkt bereits nach Osten (rechts) weitergezogen. Dieses Starkregenereignis war ursächlich für das im weiteren Verlauf unkontrolliert abfließende Oberflächenwasser [F1]. Ein Ausschluss dieses Ereignisses hätte das Unfallereignis aller Wahrscheinlichkeit nach verhindert.

Nach Einschätzung des DWD handele es sich bei diesem Niederschlagsereignis nicht um ein extrem ungewöhnliches Ereignis. Die Niederschlagsmengen seien ausreichend, um eine Einstufung als Starkregen zu erhalten. Niederschlagsmengen in ähnlicher Höhe und in ähnlicher Regendauer seien aber seit 2001 wiederholt in dem Gebiet registriert worden und daher nicht als außergewöhnlich einzustufen.

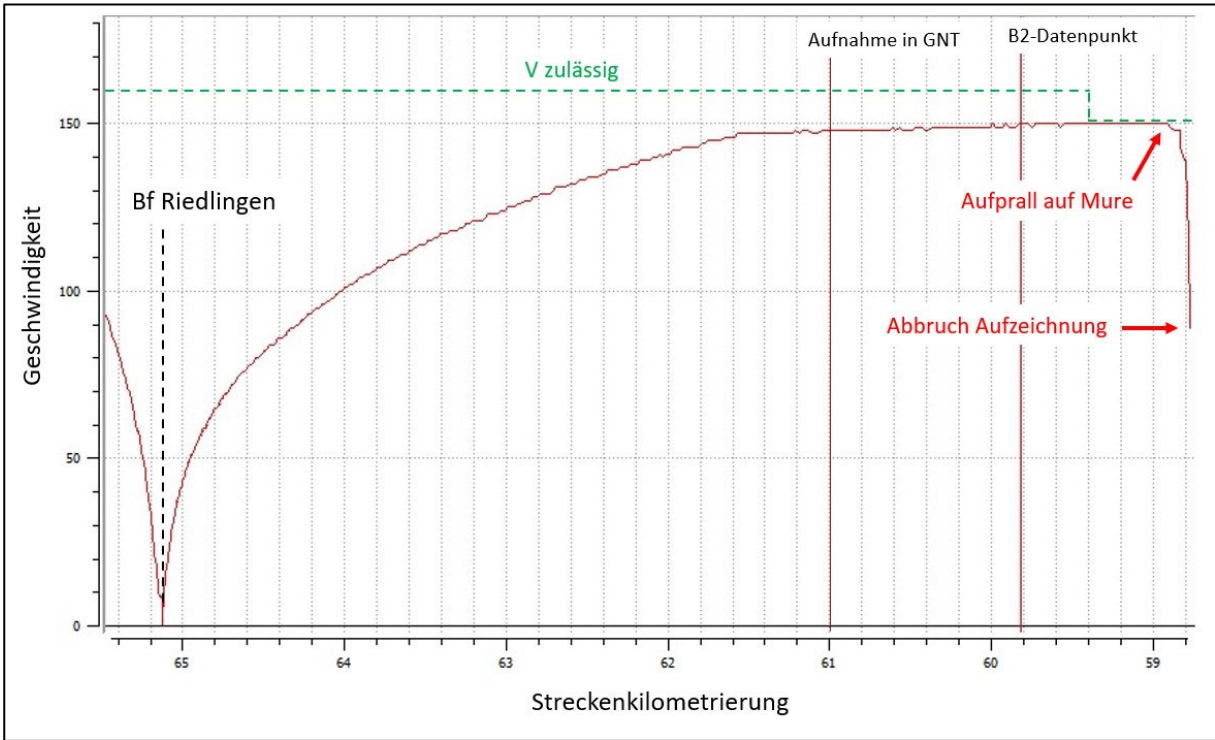
Abbildung 9: Grafische Darstellung der EFR-Aufzeichnung führendes Fahrzeug

Um 18:07:52 Uhr waren bei einer Geschwindigkeit von 148 km/h zeitgleich in der Aufzeichnung „Abbruch GNT-Aufzeichnung“, „Führerstand 2 inaktiv“ und eine daraus folgende interne Zwangsbremmung registriert. Diese während einer Zugfahrt ungewöhnlichen Aufzeichnungen deuteten auf erste Unfalleinwirkungen während des Entgleisungsvorgangs hin. Ca. 25 m zuvor war bei km 58,870 ein geringer Geschwindigkeitseinbruch von 150 km/h auf 148 km/h erkennbar. Es ist zu vermuten, dass hier der Triebzug mit den Schlammablagerungen im Gleisbereich kollidiert war. Um 18:07:53 Uhr endete die Spur „L“ als Folge der intern ausgelösten Zwangsbremmung. Diese Spur zeigte an, dass der Druck in der Hauptluftleitung (HLL) unter 3,5 bar gefallen war. Ca. 30 m weiter endeten sämtliche Aufzeichnungen aufgrund der unfallbedingten Zerstörungen am führenden Fahrzeug bei einer zuletzt registrierten Geschwindigkeit von 89 km/h.

Zusammenfassend ist festzustellen, dass die zulässigen Höchstgeschwindigkeiten im betrachteten Zeitraum nicht überschritten wurden. Ferner konnte ermittelt werden, dass der Tf des RE 3227 vor der Kollision mit den Ablagerungen im Gleisbereich keine Schnellbremsung eingeleitet hatte. Eine Bedienung des Führerbremsventils war zum Ereigniszeitpunkt nicht registriert.

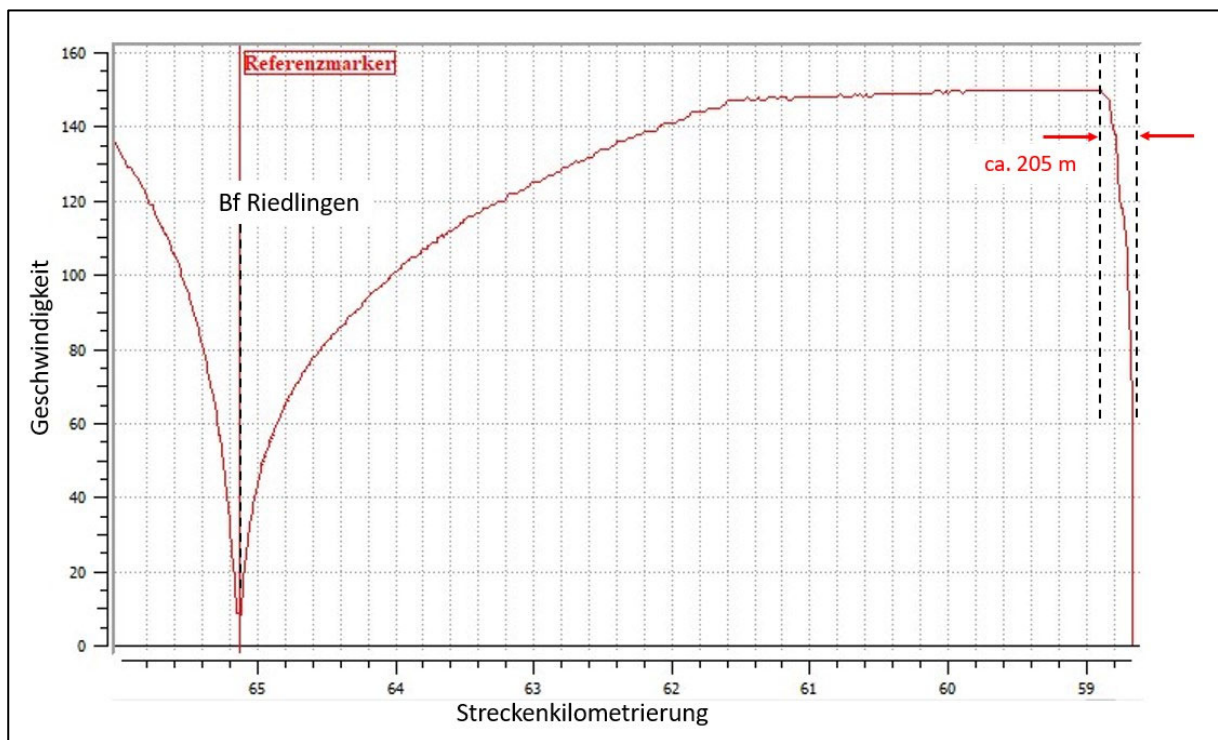
Abbildung 11: Grafische Darstellung EFR-Aufzeichnung nachlaufendes Fahrzeug

Die gespeicherten Daten bestätigten den vorgenannten Ablauf. Ab einer registrierten Geschwindigkeit von 150 km/h war ein plötzlicher, starker Geschwindigkeitseinbruch registriert. Um 18:07:53 Uhr war bei einer registrierten Geschwindigkeit von 138 km/h analog zum führenden Fahrzeug die Spur „L“ nicht mehr gezeichnet. Durch die Entlüftung der HLL wurde auch im nachlaufenden Fahrzeug eine Zwangsbremsung eingeleitet. Das nachlaufende Fahrzeug kam um 18:08:01 Uhr nach einer Wegstrecke von ca. 205 m nach dem Beginn des Geschwindigkeitseinbruchs zum Stillstand. Der Wegimpulsgeber befand sich an einem der entgleisten

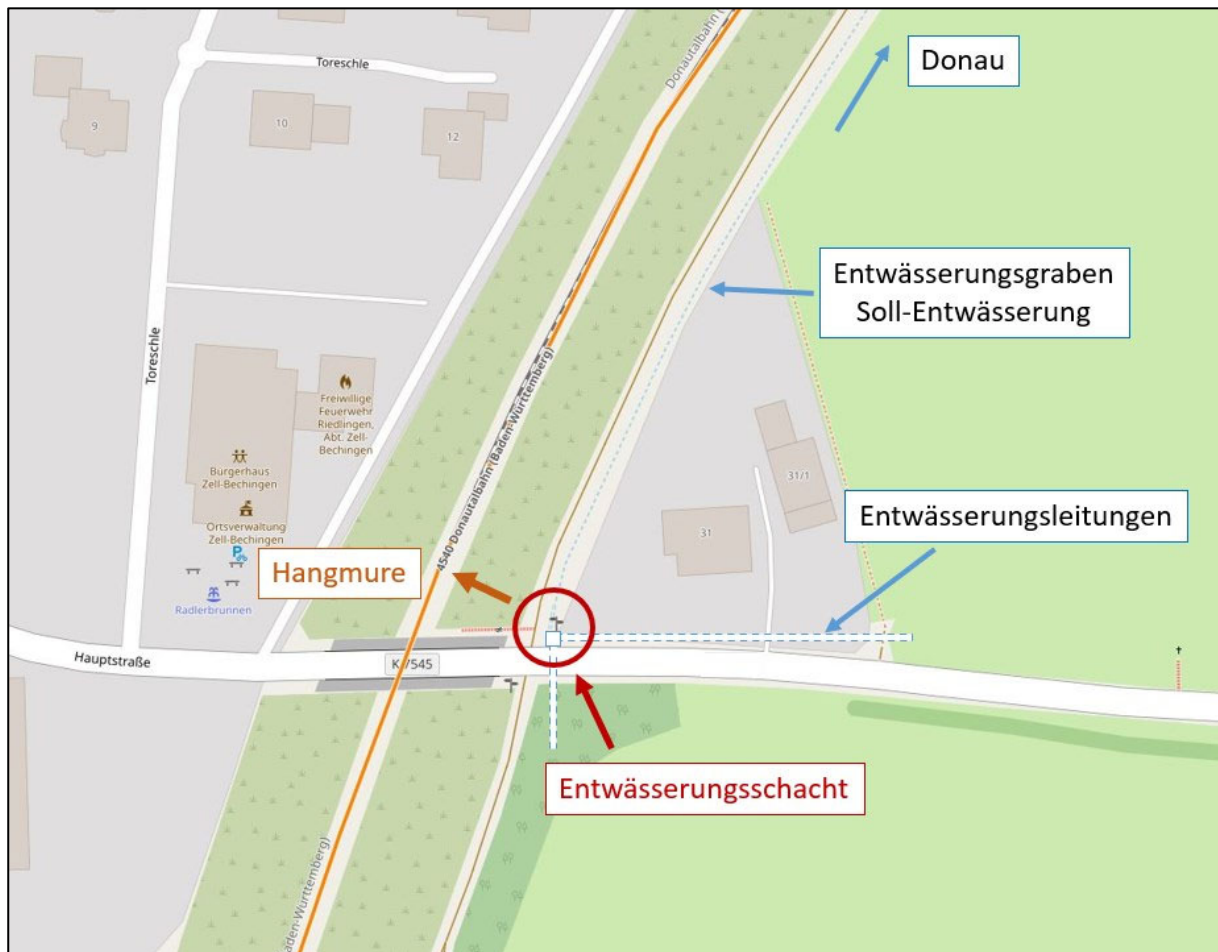
Abbildung 17: Darstellung Soll-Entwässerung<sup>9</sup>

Anfallendes Oberflächenwasser aus dem ansteigenden Gelände sollte über eine Entwässerungsleitung kontrolliert über den Entwässerungsschacht in einen Wassergraben neben dem Wirtschaftsweg in Richtung Donau abgeleitet werden. Die nachfolgende Abbildung zeigt den vorgesehenen Abfluss von Niederschlagswasser.

Die Kreisstraße K 7545 mit Bahnbrücke, der relevante Entwässerungsschacht sowie weitere Entwässerungsleitungen lagen im Eigentum und Zuständigkeitsbereichs des Landkreises Biberach. Aktuelle Grundlage für die Planung von Entwässerungseinrichtungen bildeten die Richtlinien für die Entwässerung von Straßen (REwS) aus 2021. Diese galten für den Neubau und den Um- und Ausbau von Straßen außerhalb geschlossener Ortschaften. Die vorgefundene Entwässerungsleitung einschließlich -schacht sowie das anschließende Brückenbauwerk stammten aus dem Jahr 1955 und wurden nach dem damals geltenden Regelwerk errichtet.

Neben der Instandsetzung der beschädigten Bahnanlagen und Entwässerungskomponenten wurde die Ober- und Tiefenentwässerung im maßgeblichen Streckenabschnitt durch die DB InfraGO AG ertüchtigt. Gemeinsam mit der Stadt Riedlingen wurden Schutzmaßnahmen zur dauerhaften hydraulischen Trennung des Bahnkörpers von abfließendem Oberflächenwasser getroffen. Diese beinhalten u. a. einen Betonriegel oberhalb des Bahneinschnitts beiderseits der Brücke, um anfallendes Oberflächenwasser vom Einschnitt fernzuhalten sowie eine kontrollierte Ableitung dieses Oberflächenwassers außerhalb der Bahnanlagen. Zudem wurden Hang- und Erosionsschutzmaßnahmen zur Stabilisierung der Böschung beiderseits der Straßenbrücke durchgeführt.

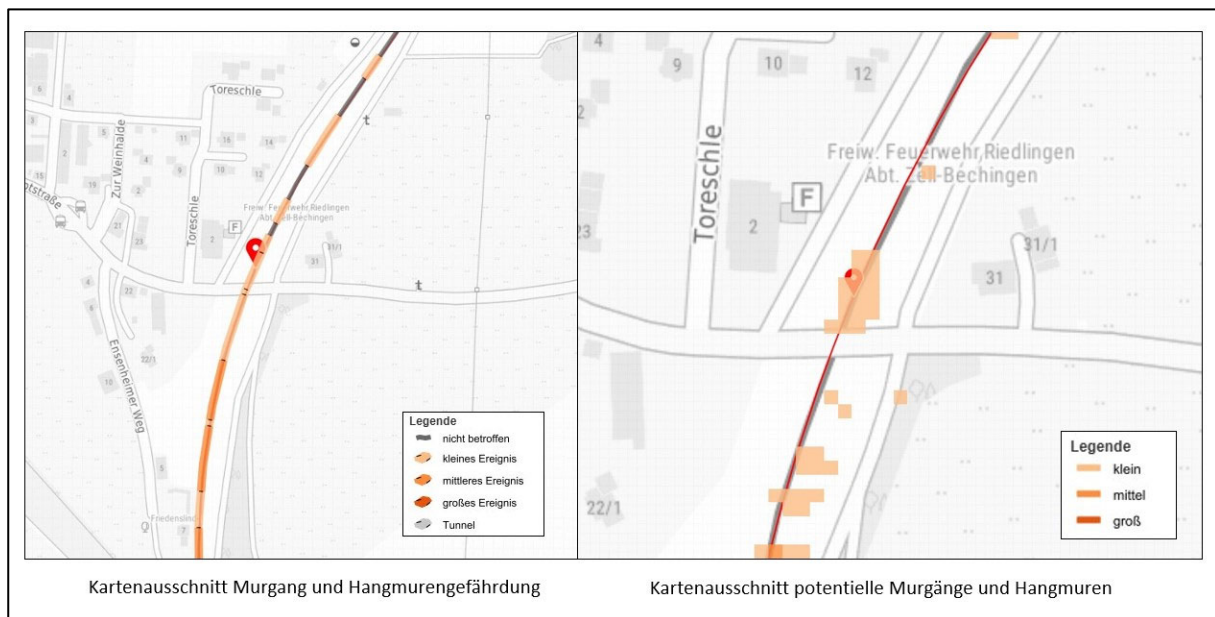
Abbildung 21: Auszug Gefahrenkartierung EBA/DZSF<sup>11</sup>

Gleisstrecken 129 km (0,4 %) stark, 927 km (2,7 %) mittel und 2.116 km (6,2 %) gering durch Hangmuren oder Murgänge gefährdet. Die Ereignisstelle war in der Kategorie „gering“ enthalten.

Die Ereignisstelle war mit einer Murgang- und Hangmurengefährdung der Klasse „kleines Ereignis“ gekennzeichnet (linke Grafik). Dieser Datensatz stellte als Produkt die Gefährdung der Schieneninfrastruktur durch Murgänge und Hangmuren räumlich differenziert dar. Die rechte Grafik zeigt einen Ausschnitt der Darstellung von potentiellen Murgängen und Hangmuren, in der die potentiellen Fließwege und Reichweiten simulierter Murgänge und Hangmuren entlang des deutschen Schienennetzes dargestellt sind. Auch hier erfolgte die Einstufung in die Gefahrenklasse „klein“ bei drei Kategorien. Entsprechend dem Forschungsbericht umfasste die Einstufung in die genannte Gefahrenklasse einen Umfang von weniger als 100 m<sup>3</sup> Massenbewegung. Die vor Ort festgestellte Hangmure lag innerhalb dieser Mengeneinstufung.
