## RAPORT DE INVESTIGARE

privind accidentul feroviar produs la data de 08.09.2025 în linie curentă,  
între halta de mișcare Leorda și stația CFR Botoșani în circulația trenului de călători  
nr.5578 008, prin declanșarea unui incendiu la locomotiva DHC 190 de remorcarea a trenului

*Raport de investigare final  
02 septembrie 2026*

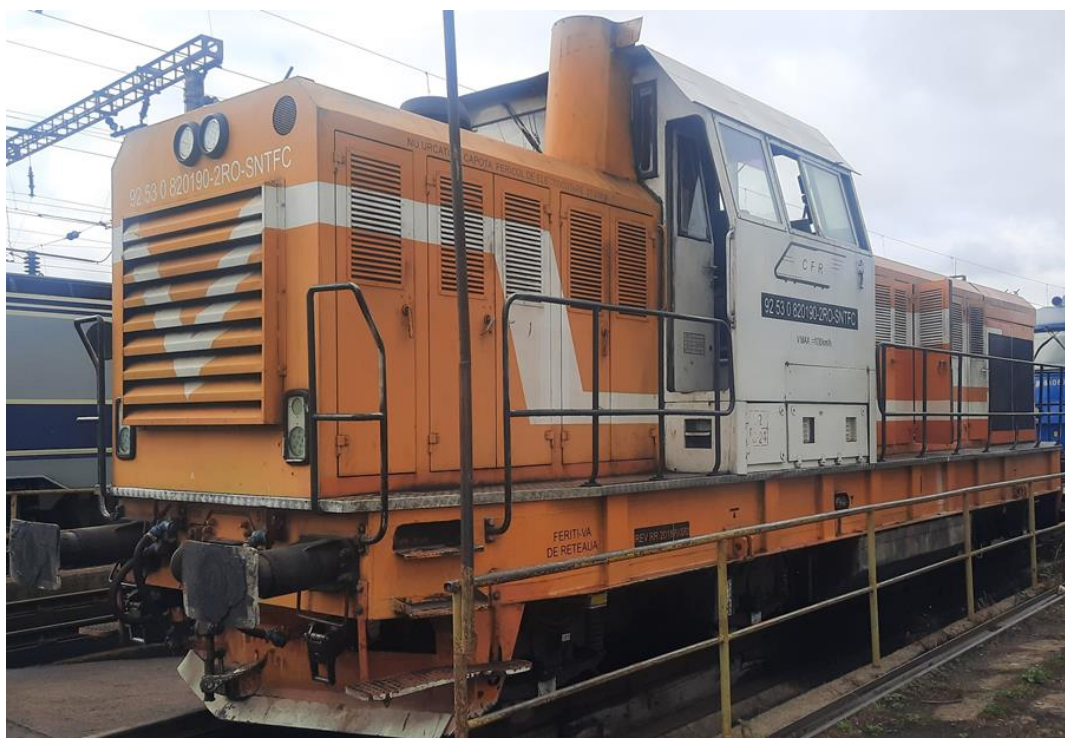
Locomotive DHC 190 was affected by the burning of the rubber exhaust hose for the evacuation of gases from the diesel engine gas purifier, the electrical wiring in the cable duct near the diesel engine, the electrical control and monitoring wiring for the diesel engine parameters, and the engine control air pipe.
