## **Závěrečná zpráva o výsledcích šetření mimořádné události**

Vykolejení vlaku Os 28425 v dopravně D3 Malšice

Derailment of the regional passenger train No. 28425  
at Malšice operating control point

č. j.: MU-173/2026/DI

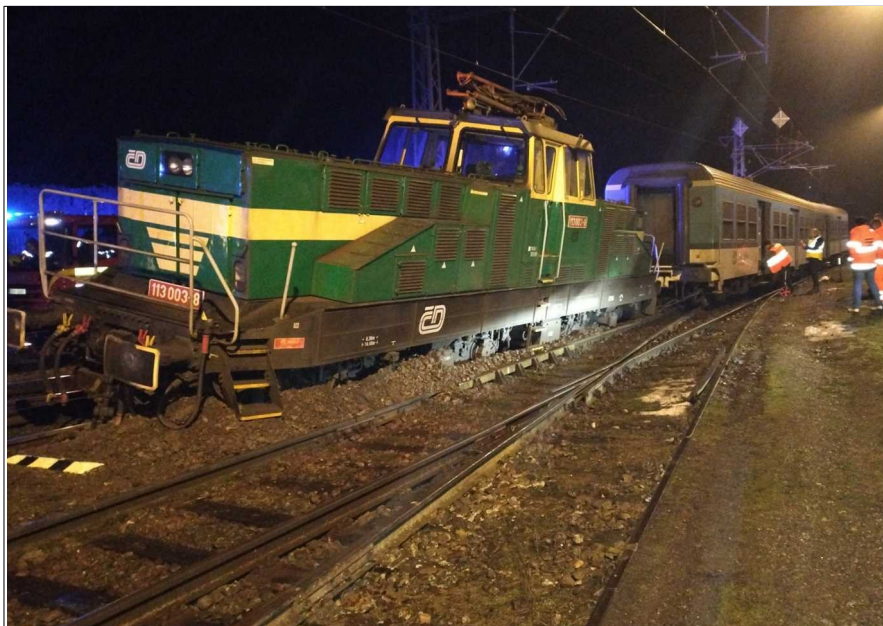
Vznik události: 6. 2. 2026, 16:26 h.  
Popis události: vykolejení vlaku Os 28425.  
Dráha, místo: dráha železniční, kategorie regionální, doprava D3 Malšice, výhybka č. 6sv, km 10,443.  
Zúčastnění: Správa železnic, státní organizace (provozovatel dráhy); České dráhy, a. s. (dopravce vlaku Os 28425).  
Následky: bez újmy na zdraví osob;  
celková škoda 3 000 367 Kč.
