# Untersuchungsbericht

Aktenzeichen: BEU-uu2023-09/002-3323

## Gefährliches Ereignis im Eisenbahnbetrieb

| Ereignisart: | Zugentgleisung |

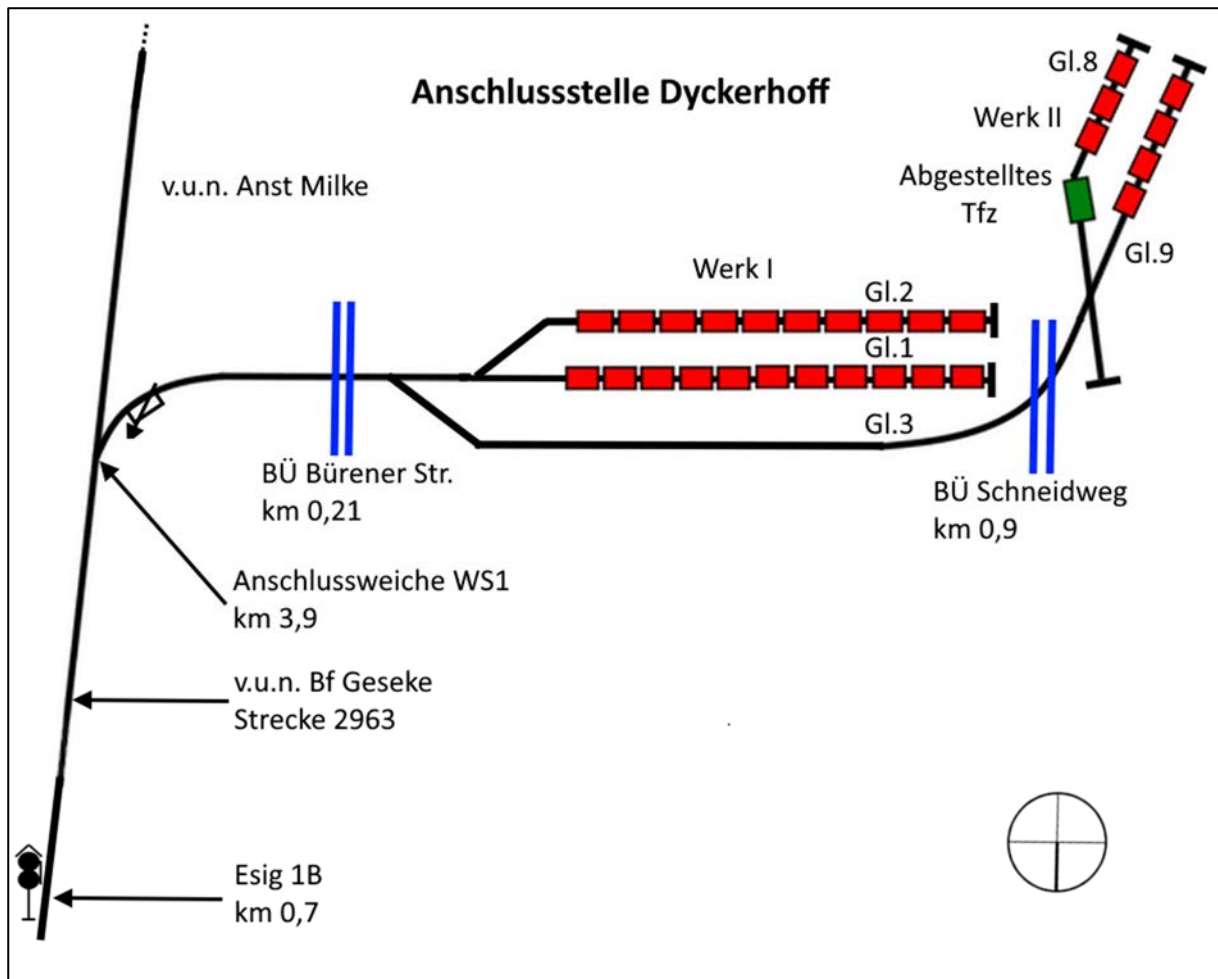
Abbildung 11: Position der Wagen nach Abstellung am 08.09.2023

Anschluss (Werk I) waren für 28 Wagen der Gattungen Uacs / Uacns nicht ausreichend. Nachfolgend ist die rekonstruierte Abstellung der noch unbeladenen Wagen am 08.09.2023 in der Anst Dyckerhoff skizziert dargestellt.

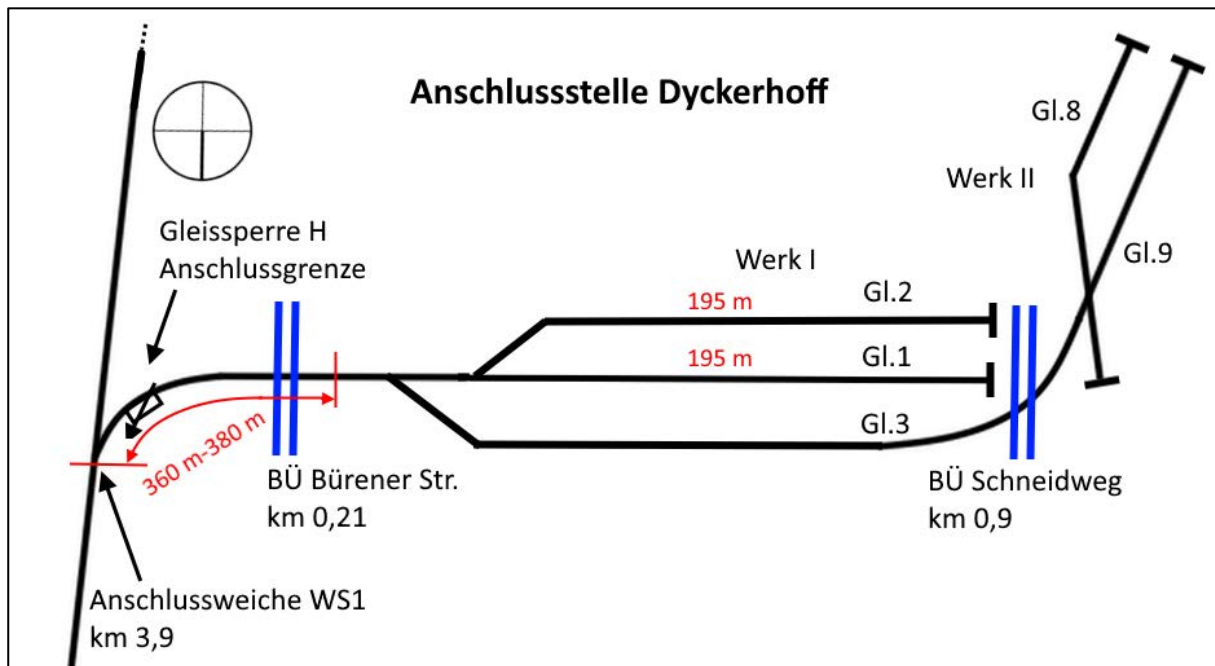
Abbildung 13: Distanzen Gleisanlage (schematische, nicht maßstabgerechte Darstellung)

Die EFR-Rohdaten wurden zur Plausibilisierung mit den örtlichen Gegebenheiten der Anst Dyckerhoff gemäß Abbildung 13 und den geführten betrieblichen Gesprächen über GSM-R abgeglichen und entsprechend normiert. Hieraus ergaben sich die nachfolgend beschriebenen Rekonstruktionen der betrieblichen Handlungen des Tf. In folgender Abbildung ist eine schematische Darstellung der Anst Dyckerhoff enthalten. Für die nachfolgende Auswertung relevante Distanzen wurden in roter Schrift vermerkt.

Als Beleg für das unzulässige Zusammenstellen der Wagen im Streckengleis konnten die sich in den EFR-Daten wiederholenden und vergleichbaren Distanzen bei den registrierten Fahrtbewegungen gewertet werden. Auffallend war jeweils eine durchgängige Fahrtstrecke von ca. 360 m bis ca. 380 m, die, abgeglichen mit der Örtlichkeit, jeweils einer Fahrt ab dem BÜ Bürener Straße bis über die Anschlussweiche hinaus auf das Streckengleis entsprach, siehe hierzu auch Abbildung 13.

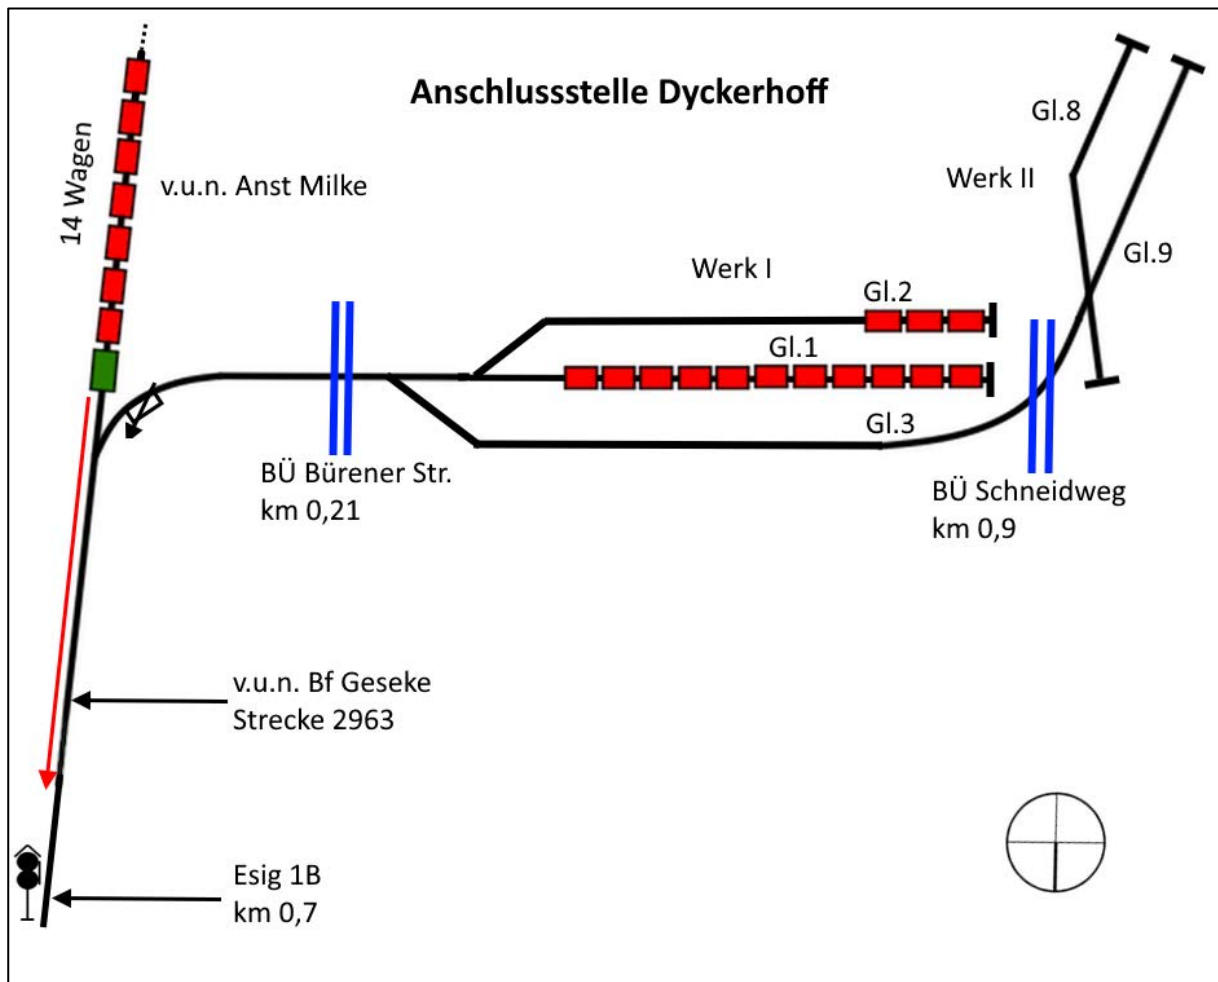
Abbildung 14: Sperrfahrt 99661

Der Abgleich der in den EFR-Daten registrierten Wegstrecke ergab, in Verbindung mit der Infrastruktur, dass der Tf eine Wagengruppe von der Anst Dyckerhoff in das Streckengleis rangierte und oberhalb der Anschlussweiche im Streckengleis in Richtung der Anst Milke abstellte. Nach dem Abkuppeln des Tzf fuhr er mit diesem zunächst wieder in Anst Dyckerhoff, um das Prozedere noch ein weiteres Mal zu wiederholen. Auf diese Weise bildete der Tf im Streckengleis einen Zug aus 14 Wagen für die Sperrfahrt 99661. Dieses Vorgehen spiegelt die in den EFR-Daten zurückgelegte Distanz von ca. 2.990 m wider.

Um 13:16:28 Uhr wurde der Beginn einer Zugfahrt über ca. 4.000 m registriert. Dies entsprach der Durchführung der Sperrfahrt 99661 von der Anst Dyckerhoff bis in den Bf Geseke. Bei Einhaltung der Streckenhöchstgeschwindigkeit von 30 km/h waren keine Halte zur Postensicherung der nicht technisch gesicherten BÜ in den EFR-Daten erkennbar.

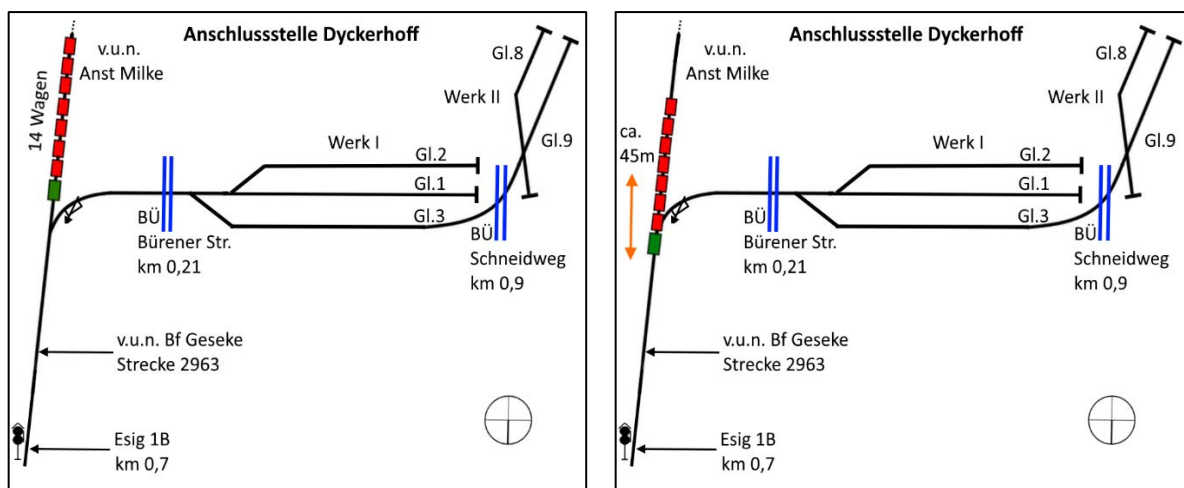
Abbildung 15: Zugbildung im Streckengleis (links) und Halt nach 45 m Fahrt (rechts)

Diese Zugbildung im Streckengleis war gemäß EFR-Auswertung um 15:05:01 Uhr abgeschlossen. Von 15:05:32 Uhr bis 15:06:32 Uhr wurde eine kurze Fahrtbewegung über eine Distanz von 45 m registriert.

Ab 15:07:39 Uhr wurde eine Absenkung des Drucks in der Hauptluftleitung (HL) auf weniger als 2,2 bar aufgezeichnet. Im Anschluss erfolgte eine Standzeit von 18:29 min. Während dieser Standzeit wurde um 15:13:24 Uhr die Aktivierung des Führerstandes 1 registriert, währenddessen wurde die Spur „w“ nicht aufgezeichnet. Die Spur „w“ signalisiert bei diesem Datenrekorder ein Abschalten der PZB, z. B. für den Wendezugbetrieb und somit indirekt die
