**a) ZUGTRENNUNG Z 54599
b) LADEGUTVERLUST Z 54599
c) KOLLISION Z 661 MIT
LADEGUT**

am 2. Februar 2012

**Österreichische Bundesbahnen
Strecke 10102
zwischen Bf Seekirchen am Wallersee
und Bf Hallwang-Elixhausen
km 303,300**

Untersuchungsbericht

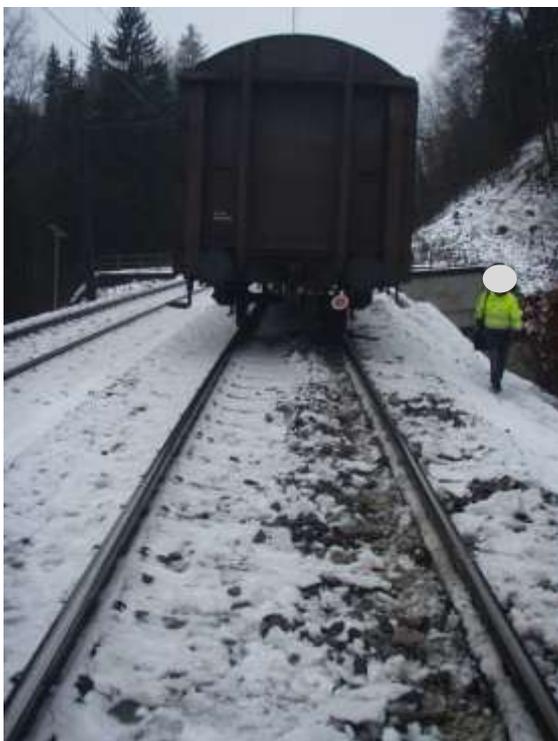
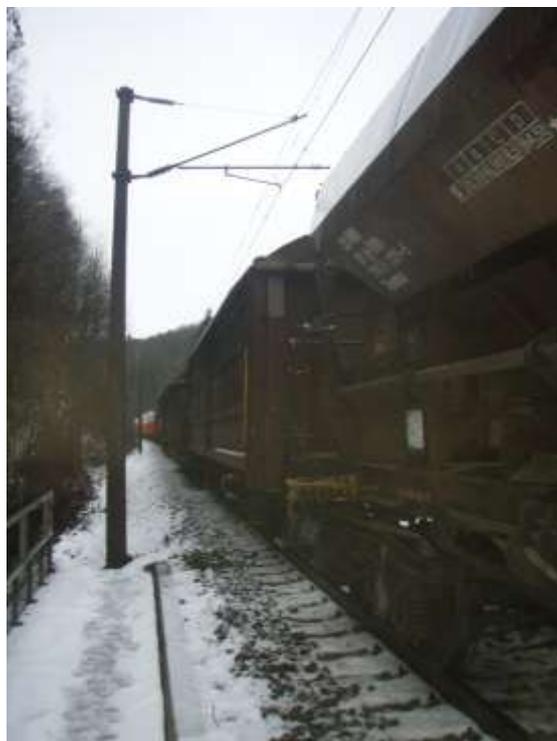
Abbildung 20 Ansicht des Bahndammes im Bereich des Stillstandes von Z 54599 - Dezember 2008 – Quelle IM

Der betroffene Streckenabschnitt liegt im bewaldeten Taleinschnitt des Flusses „Fischach“. Bei der vorhandenen Witterung herrschte eine absolute Dunkelheit.

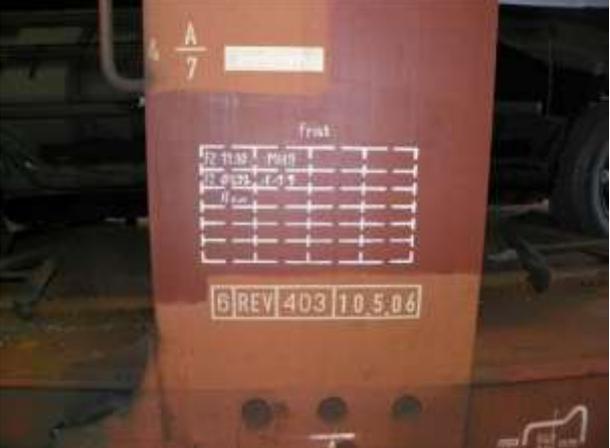
<p>Der letzte Werkstätten-Aufenthalt (Fristuntersuchung) laut Rasteranschrift war vermutlich im Jänner 2012 (01.12 in AM9).</p>

<p>Zur besseren Bauteilzuordnung wurden die Wagenteile mit A (für Wagenteil 1) und B (für Wagenteil 2) gekennzeichnet.</p>

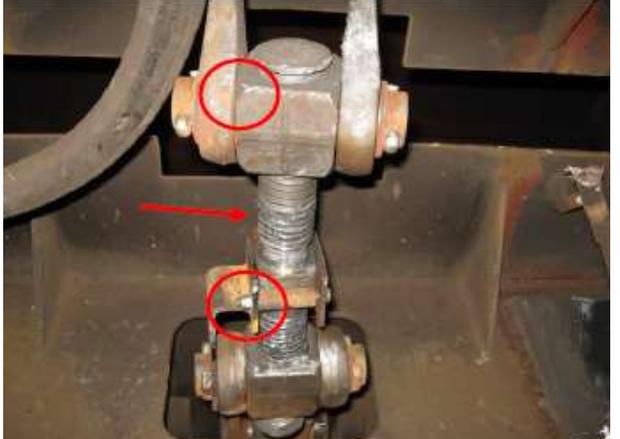
Abbildung 24 Auszug 2 aus Expertise [1]

<p>Weitere Hinweise auf einen kürzlichen Kupplungstausch: blanke Kanten (gefräst), blankes Gewinde, neuwertige Mutter.</p>

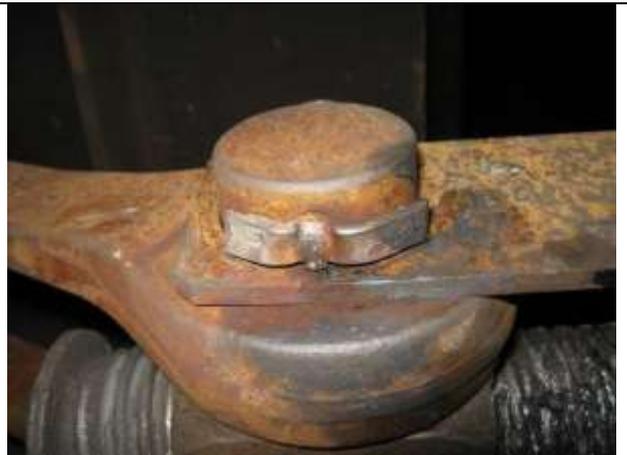
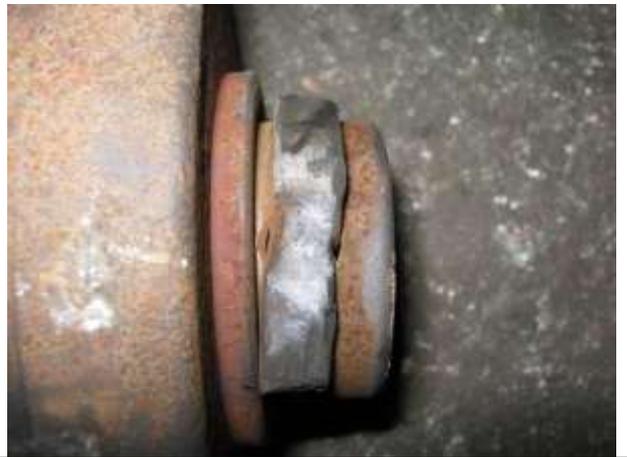
Abbildung 26 Auszug 4 aus Expertise [1]

Laut den Teilnehmern seitens des VK ist es notwendig, Splinte zusätzlich mit Schweißpunkt zu sichern, eine Zeichnung wurde im Zuge der Besichtigung zur Verfügung gestellt.
