## **Zpráva o výsledcích šetření příčin a okolností vzniku mimořádné události**

Srážka řídicího drážního vozidla vlaku Sp 1661 s překážkou na dopravní cestě dráhy (třemi vzrostlými stromy) mezi Jindřichovem ve Slezsku st. hr. a železniční stanicí Jindřichov ve Slezsku a jeho následné vykolejení

### **Investigation Report of Railway Accident**

Collision of regional passenger train No. 1661 with an obstacle (three trees) between Jindřichov ve Slezsku state border and Jindřichov ve Slezsku stations with a subsequent derailment

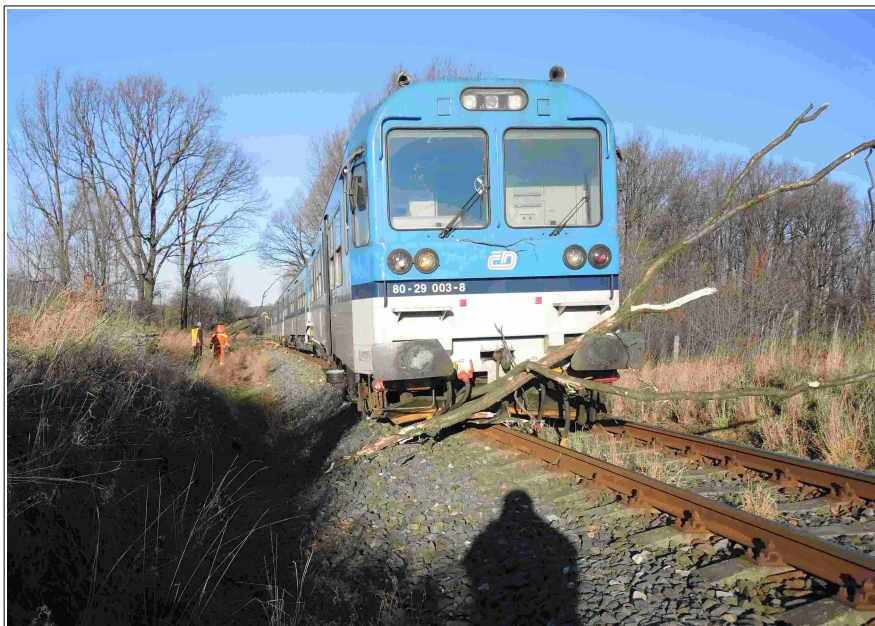
- Skupina události: nehoda.
- Vznik události: 4. 2. 2014, 6.28.42 h.
- Popis události: srážka řídicího drážního vozidla vlaku Sp 1661 s překážkou na dopravní cestě dráhy (třemi vzrostlými stromy) mezi Jindřichovem ve Slezsku st. hr. a železniční stanicí Jindřichov ve Slezsku a jeho následné vykolejení.
