**KÖZLEKEDÉSBIZTONSÁGI  
SZERVEZET**

# **ZÁRÓJELENTÉS**

**2013-938-5  
VASÚTI BALESET**

**Hatvan állomás  
2013. november 4.  
65822-1 sz. vonat**

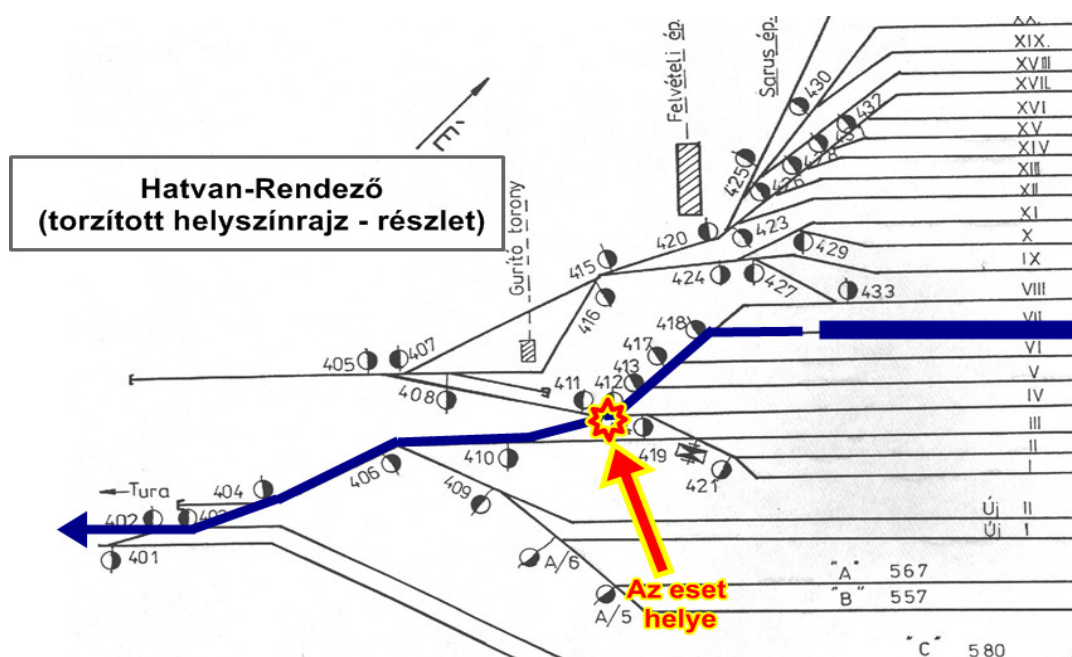
3. ábra: Hatván állomás torzított helyszínrajz (részlet)

A VII. sz. vágányról való kihaladás során a vonat több kocsija a vágányútban fekvő 412 sz. és a 411 sz. váltók között kisiklott úgy, hogy a siklott járműveket a 411. sz. váltó a geometriájánál fogva a vágányra visszavezette.

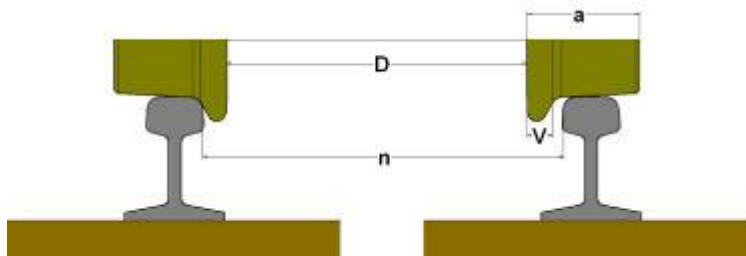
6. ábra: A kerék-sín kapcsolat főbb jellemző értékei

Ha a vasúti pályán nyombővülés van, akkor a belső sínszálnál a nyomkarima és a sín közötti távolság is megnő, illetve ami ez esetben fontosabb, hogy a futófelület külső széle közelebb kerül a sín belső éléhez.
