Agencija za istraživanje nesreća u zračnom, pomorskom i željezničkom prometu
Odjel za istrage nesreća u željezničkom prometu

**KONAČNO IZVJEŠĆE
Iskliznuće teretnih vagona u kolodvoru Dugo Selo,
11. srpanj 2018.**

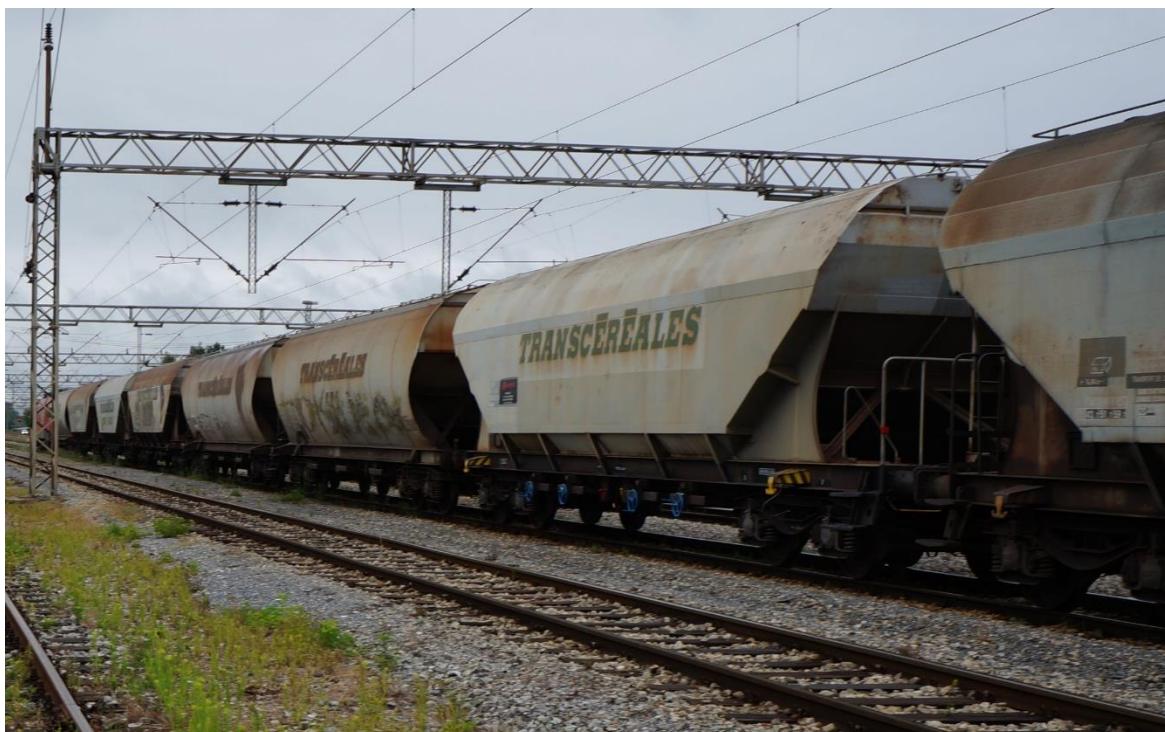
Slika 3. Vagoni serije Uagp-s (izvor slike: AIN)

Vagoni serije Uagp-s (Slika 3.) su četveroosovinski vagoni zatvorene izvedbe, s dva okretna postolja po vagonu namijenjenih za prijevoz rasutog tereta s gravitacijskim istovarom s podešavanjem u sredinu visoko. Nosivost vagona je 60t, bruto 80t (20 tona osovinsko opterećenje).

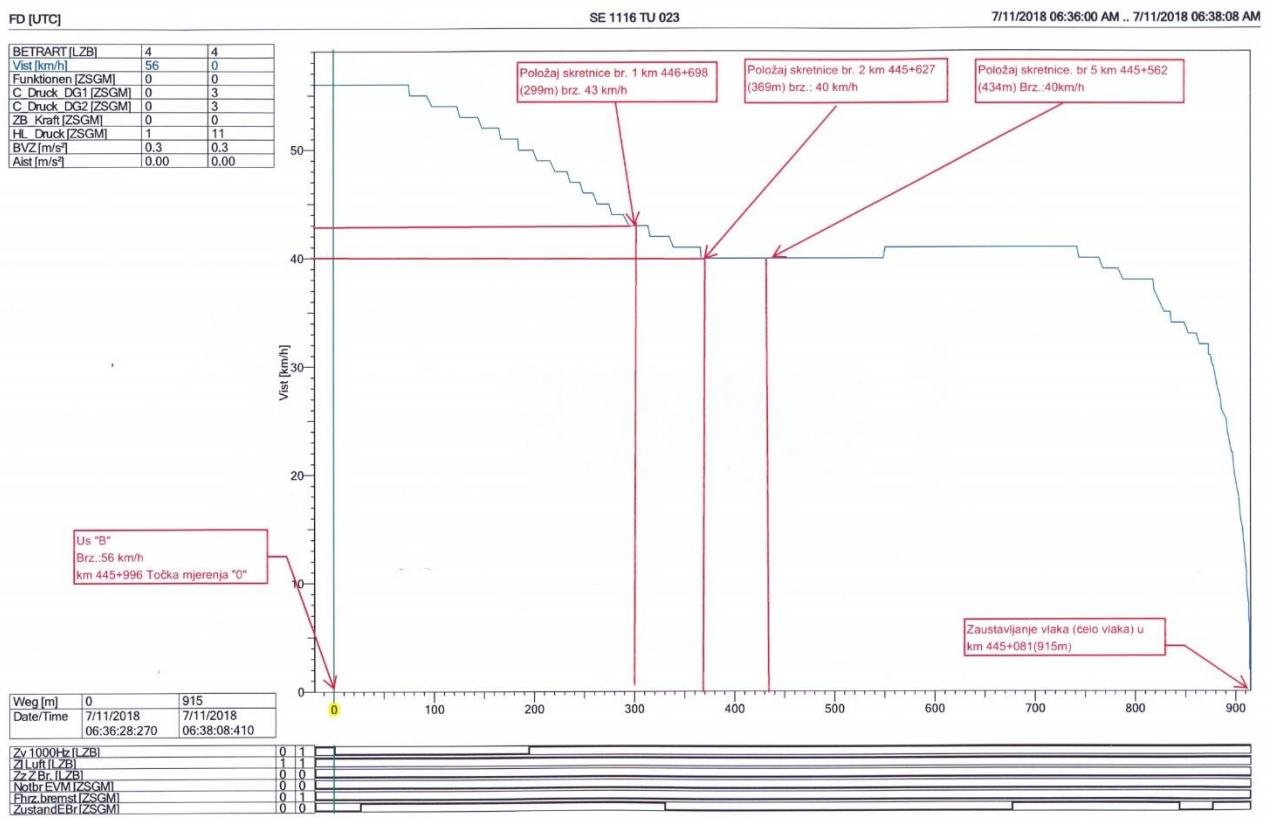
Iz gore navedenog grafra (slika 18.) vidljivo je da brzina prolaza vlaka u točki „0“ iznosi 56 km/h i kontinuirana je slijedećih 76 metara, zatim dolazi do smanjenja brzine od 56 km/h na 40 km/h tijekom prijeđenih 291 metar. Nadalje tijekom slijedećih 184 metara brzina je kontinuirana i iznosi 40 km/h, također na približno polovici navedene prijeđene udaljenosti vlak prelazi preko skretnice broj 5. Zatim dolazi do neznatnog povećanja brzine od 1 km/h, odnosno na 41 km/h tijekom kojih vlak prelazi 191 metar. Nakon toga dolazi do kočenja i smanjenja brzine, te do konačnog zaustavljanja prelazi put od 173 metara (od početne točke mjerjenja ulazni signal „B“ do zaustavljanja prijeđeno je 915 metara).
