Untersuchungsbericht

Aktenzeichen: 60uu2008-07/012-3323

Gefährliches Ereignis im Eisenbahnbetrieb

Ereignisart:	Zugentgleisung
Datum:	09.07.2008
Zeit:	16:12 Uhr
Bahnhof:	Köln Hbf
Gleis:	5
Kilometer:	0,2

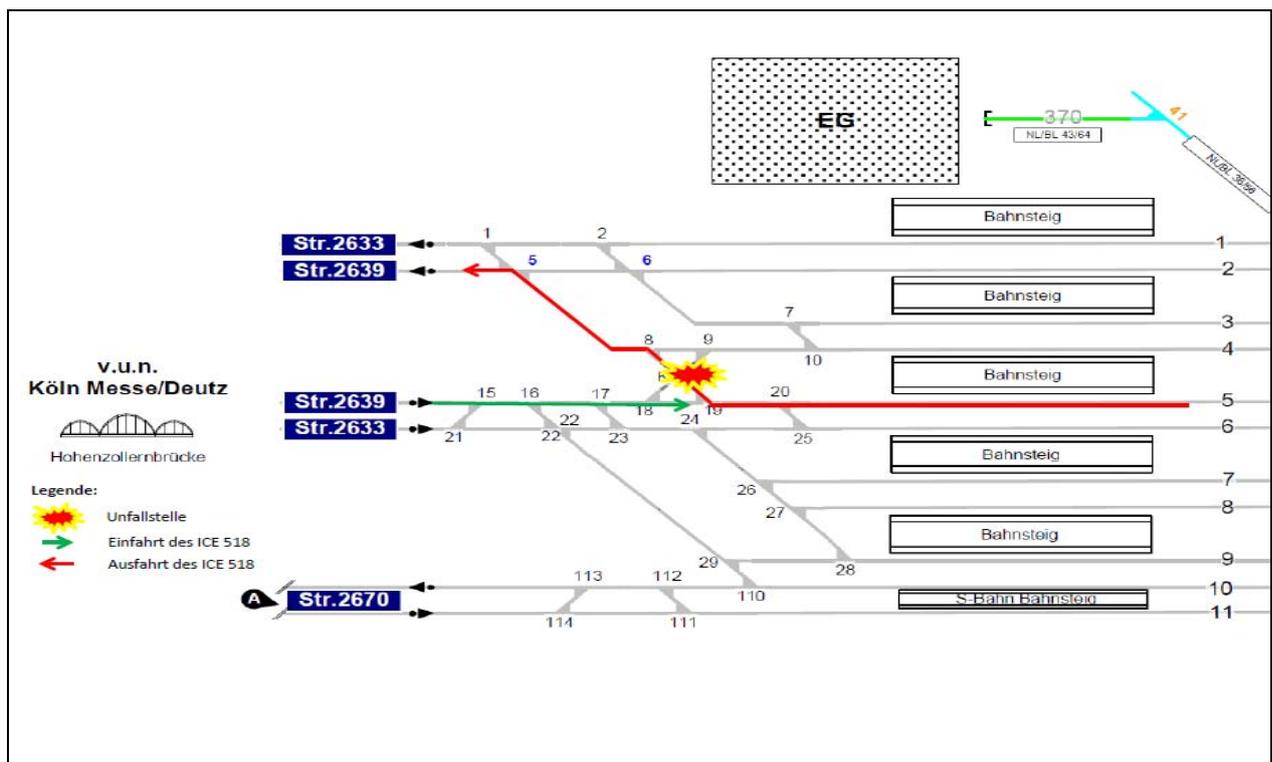
Abb. 3: Lageplan

Infolge der Entgleisung ragte der Wagen 403 710-7 aus der Umgrenzungslinie des Lichtraumprofils heraus und erfasste zwei zuvor profilfrei abgelegte Gleisarbeitsgeräte.
