Untersuchungsbericht

Aktenzeichen: 60uu2017-09/008-3323

Gefährliches Ereignis im Eisenbahnbetrieb

Ereignisart:	Zugkollision
Datum:	18.09.2017
Zeit:	12:49 Uhr
Bahnhof:	Augsburg Hbf
Gleis:	660
Kilometer:	0,79

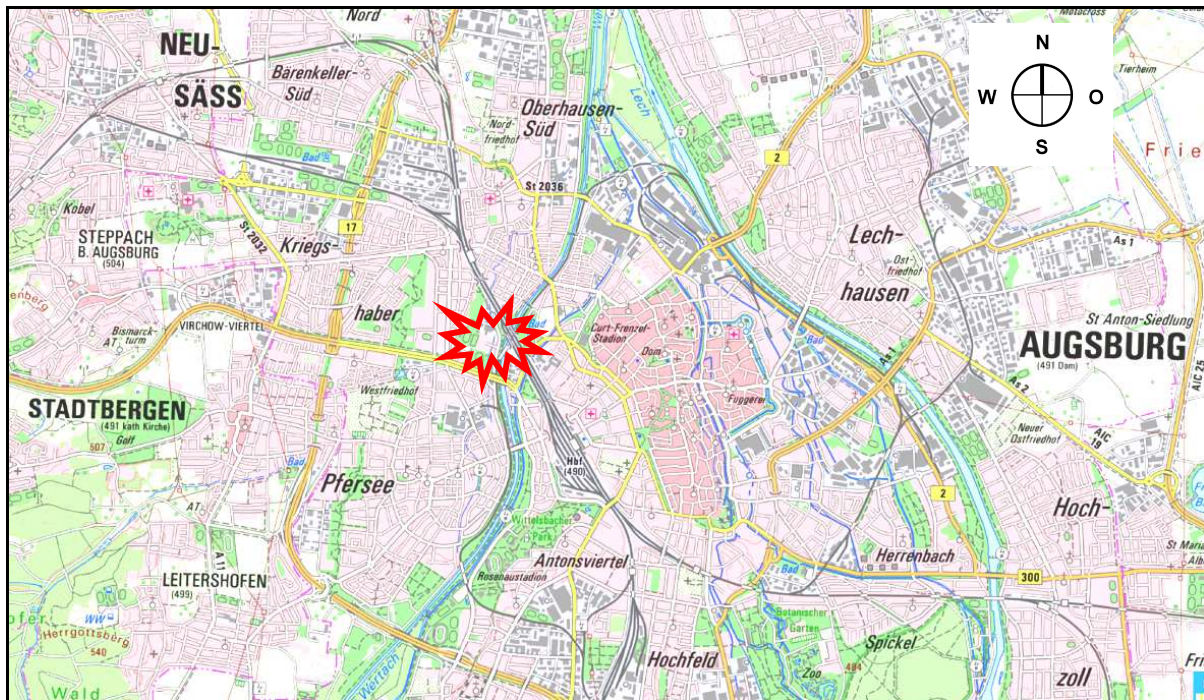
Abb. 2: Lageplanausschnitt

Zur gleichen Zeit nähert sich von Augsburg-Oberhausen kommend die RB 86523 der Bayerischen Regiobahn (BRB) auf dem parallel verlaufenden Gleis 970, um über die Weichenverbindung 967/659 nach Gleis 660 zu wechseln und weiter in den Bahnhofsteil (Bft) Hauptbahnhof einzufahren. Der Triebwagen der BRB kollidiert auf der Weiche 659 mit dem Steuerwagen der Rangierfahrt und drückt diesen aus dem Gleis.

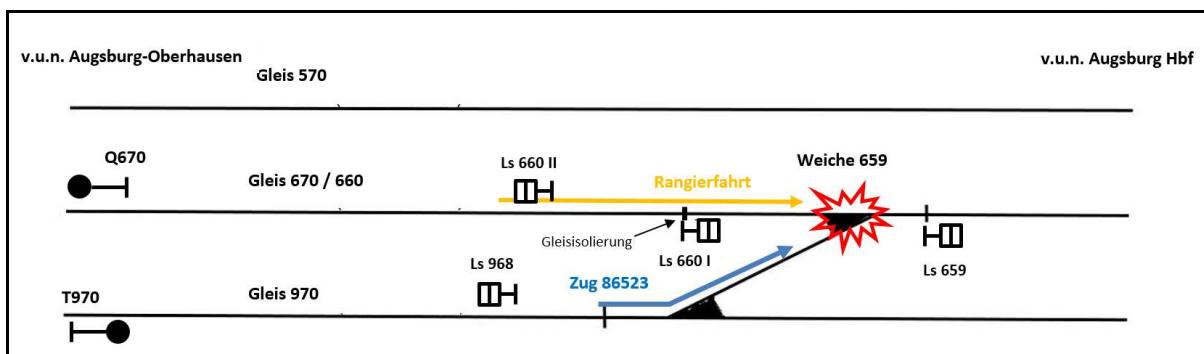
Abb. 3: Systemskizze des Ereignisortes

Der Tf fährt den Fahrzeugverband als Rangierfahrt mit der Lokomotive voraus von Gleis 7 nach Gleis 660 und kommt so zum Halten, dass sich der Führerstand des am Ende befindlichen Steuerwagens in Höhe des Ls 660^l befindet. Als das vom Steuerwagen Richtung Augsburg Hbf sichtbare Ls 659 auf Sh 1 wechselt, gibt der Rb im Führerstand des Steuerwagens dem auf der Lokomotive befindlichen Tf den Fahrauftrag. Daraufhin setzt sich die Rangierfahrt in Richtung Hbf in Bewegung.
