# Untersuchungsbericht

Aktenzeichen: 60uu2017-11/010-3323

## Gefährliches Ereignis im Eisenbahnbetrieb

Ereignisart:	Zugentgleisung
Datum:	30.11.2017
Zeit:	01:16 Uhr
Bahnhof:	Bremen Hbf
Gleis:	1
Kilometer:	44,6

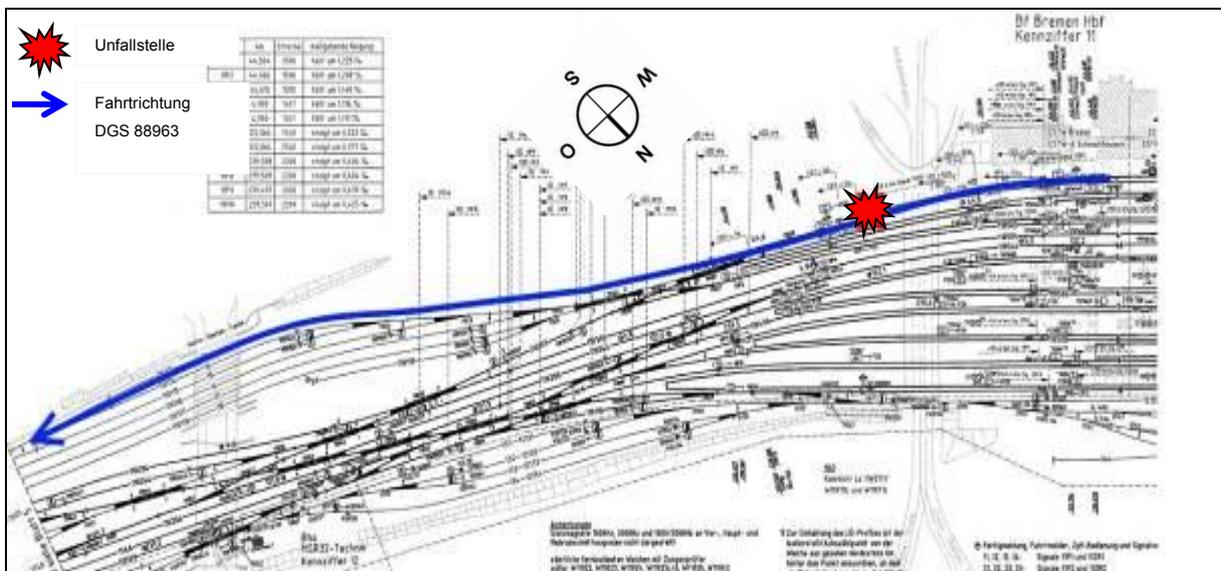
Abb. 2: Lageplan Bremen Hbf (Auszug)

Zum Absetzen von Auszubildenden hielt der Zug kurzzeitig am Bahnsteig im Gleis 1 des Bahnhofs Bremen Hbf und setzte danach seine Fahrt, vorbei am Zwischensignal (Zsig) 11ZV1 durch das Gleis 201, fort. Bei der Annäherung an das haltzeigende Ausfahrtsignal (Asig) 11P1 kam der Zug erneut zum Stillstand. Unmittelbar nach dem Anfahren brach am 42. Wagen der rechte Achsschenkel des in Fahrtrichtung dritten Radsatzes. Dadurch kletterte der Radsatz bei einer Geschwindigkeit von ca. 5 km/h bis 10 km/h auf und entgleiste nach rechts in Fahrtrichtung des Zuges. Zum Zeitpunkt des Halts am Asig 11P1 befand sich der Wagen ca. in Kilometer 44,560. Nur wenige Meter davon entfernt wurden später Teile des abgescherten Radsatzlagers und Tragfedern gefunden.

Im weiteren Verlauf wurde der entgleiste Radsatz noch ca. 1600 Meter bis zum Stillstand des Zuges mitgezogen. Dadurch wurden an der Infrastruktur erhebliche Schäden an Weichen, Holz- und Betonschwellen und Kleiseisen, sowie an LST-Anlagen verursacht.

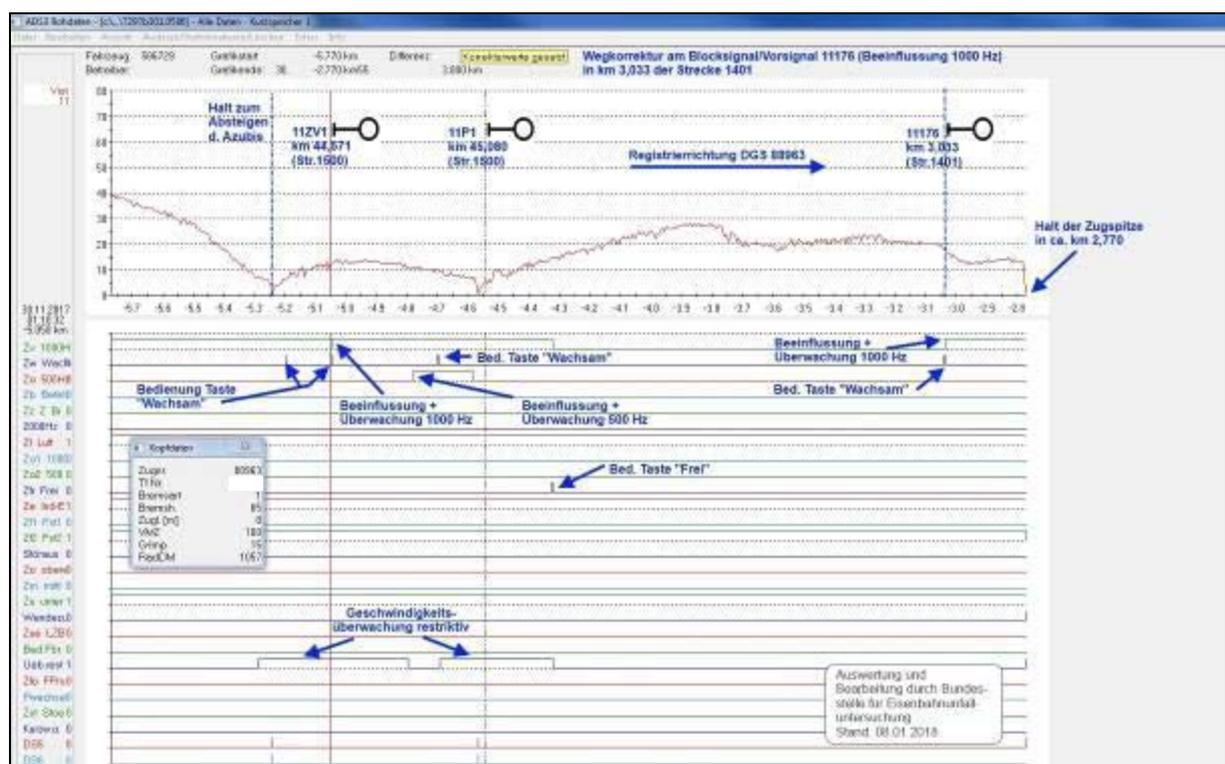
Abb. 7: Grafische Darstellung der EFR-Daten

Die betrieblichen Handlungen des Tf lassen sich aus der Auswertung der EFR-Daten ableiten. Die folgende grafische Darstellung des Fahrtverlaufs der Zugfahrt im Bereich des Bahnhofs Bremen Hbf wurde zur besseren Veranschaulichung mit Hinweisen durch die BEU versehen.

Zusammenfassend lässt die Auswertung der Daten erkennen, dass der Tf die Signale beachtet und die PZB-Fahrzeugeinrichtung ordnungsgemäß bedient hat. Die zulässige Höchstgeschwindigkeit wurde nicht überschritten. Das betriebliche Handeln des Tf hatte keinen Einfluss auf die Entstehung des Unfalls. Da er von der ersten Entgleisung nichts bemerkte und erst durch die infolge der Zugtrennung einsetzenden Bremswirkung und durch den Anruf des Fdl auf eine Unregelmäßigkeit aufmerksam wurde, hatte er auch keine Möglichkeit das Ereignis abzuwenden oder dessen Folgen deutlich zu mindern.
