Agencija za istraživanje nesreća u zračnom, pomorskom i željezničkom prometu
Odjel za istrage nesreća u željezničkom prometu

KLASA: 341-09/18-02/31

**KONAČNO IZVJEŠĆE
Željeznička nesreća sudar na ŽCP-u Vernalška,
13. listopada 2018.**

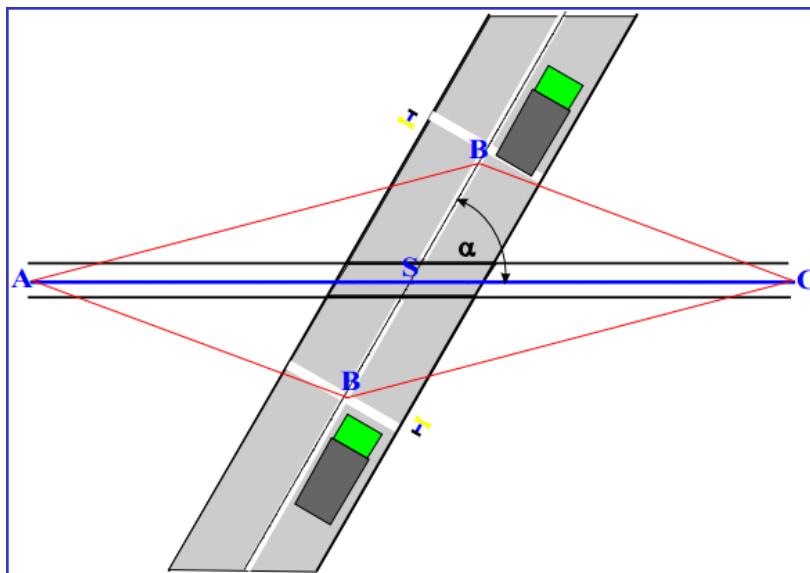
Skica 1. Trokut preglednosti ŽCP-a (izvor FPZ)

Tablice za određivanje ovisnosti o najvećoj dopuštenoj brzini na željezničkoj pruzi i najvećoj duljini cestovnog vozila. Udaljenost AS=SC (točke trokuta preglednosti na pruzi) izračunate u ovisnosti o brzini vlaka i udaljenosti točaka trokuta preglednosti na cesti, od sjecišta osi ceste i željezničke pruge za duljinu vozila od 10 m.

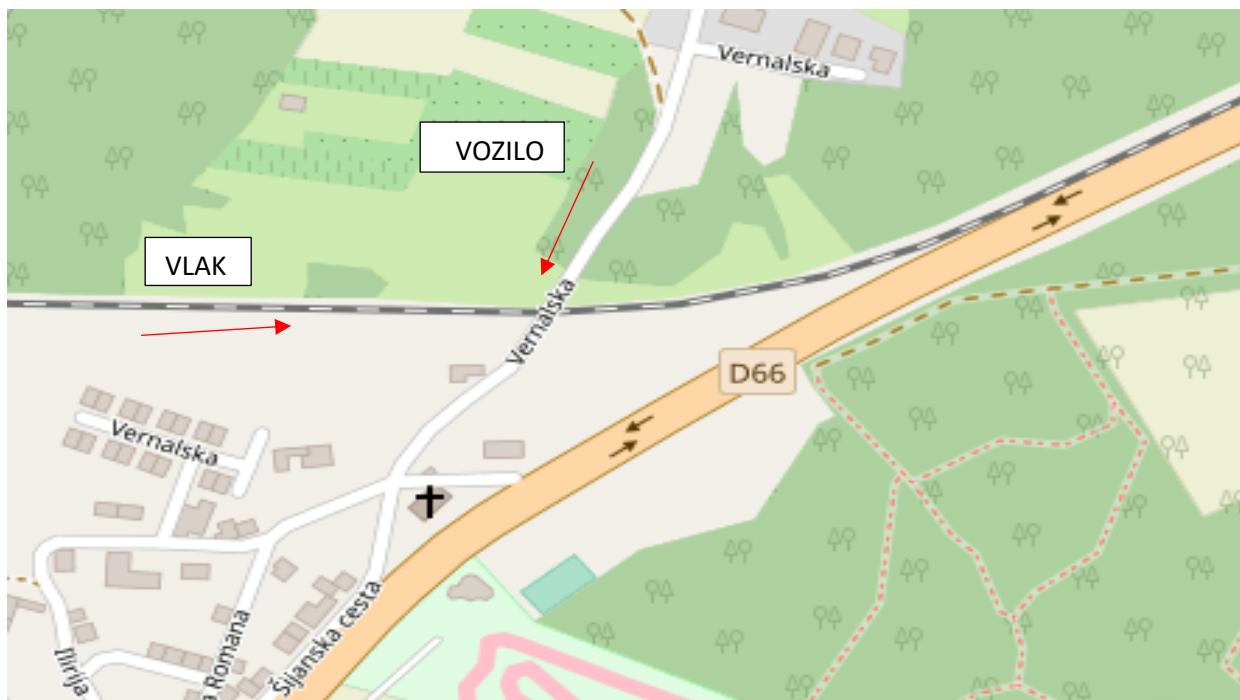
Shema 1. Prikaz smjera kretanja uključenih vozila (izvor sheme: OpenStreetMap i AIN)

Nadalje iz tragova na samom mjestu događaja vidljivo je da je osobni automobil odbačen cca 10 m dalje uz prugu (slika 3.), dok se DMG-a vlaka 4708 zaustavila u km 118+670 pruge R101, odnosno 191 m dalje od ŽCP Vernalška koji se nalazi u km 118+861 pruge R101.

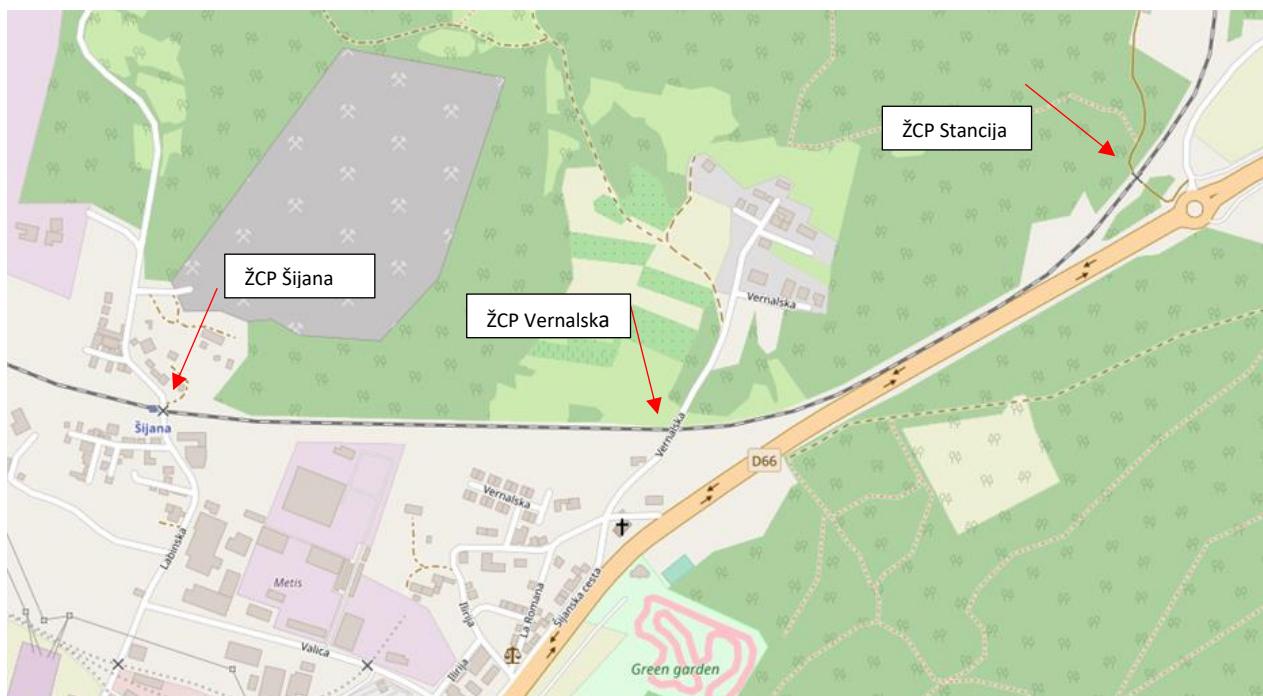
Shema 2. Prikaz položaja ŽCP-a u blizini ŽCP Vernalška (izvor sheme: OpenStreetMap i AIN)

ŽCP Vernalška osiguran PZ (pasivno osiguran) nalazi se u km 118+861, te se u njegovoj okolini na pruzi R101 u smjeru Pule nalazi u km 119+572 ŽCP Šijana osiguran SV+ZV+BR (aktivno osiguran). Gledajući u smjeru Vodnjana (shema 2.) na pruzi R101 u km 118+104 nalazi se ŽCP Stancija osiguran PZ (pasivno osiguran), a koji upravitelj infrastrukture u dokumentu Programa rješavanja ŽCP-a i PP-a u Hrvatskoj za razdoblje 2015. do 2025., klasificirao kao prijelaz 2. skupine prioriteta, te bi se isti trebao opremiti SV+ZV+POL (postati će aktivno osiguran).
