Untersuchungsbericht

Aktenzeichen: BEU-uu2018-10/005-3323

Gefährliches Ereignis im Eisenbahnbetrieb

Ereignisart:	Fahrzeugbrand
Datum:	12.10.2018
Zeit:	06:21 Uhr
Benachbarte Betriebsstellen:	Üst Willroth - Montabaur
Streckennummer:	2690
Kilometer:	62,0

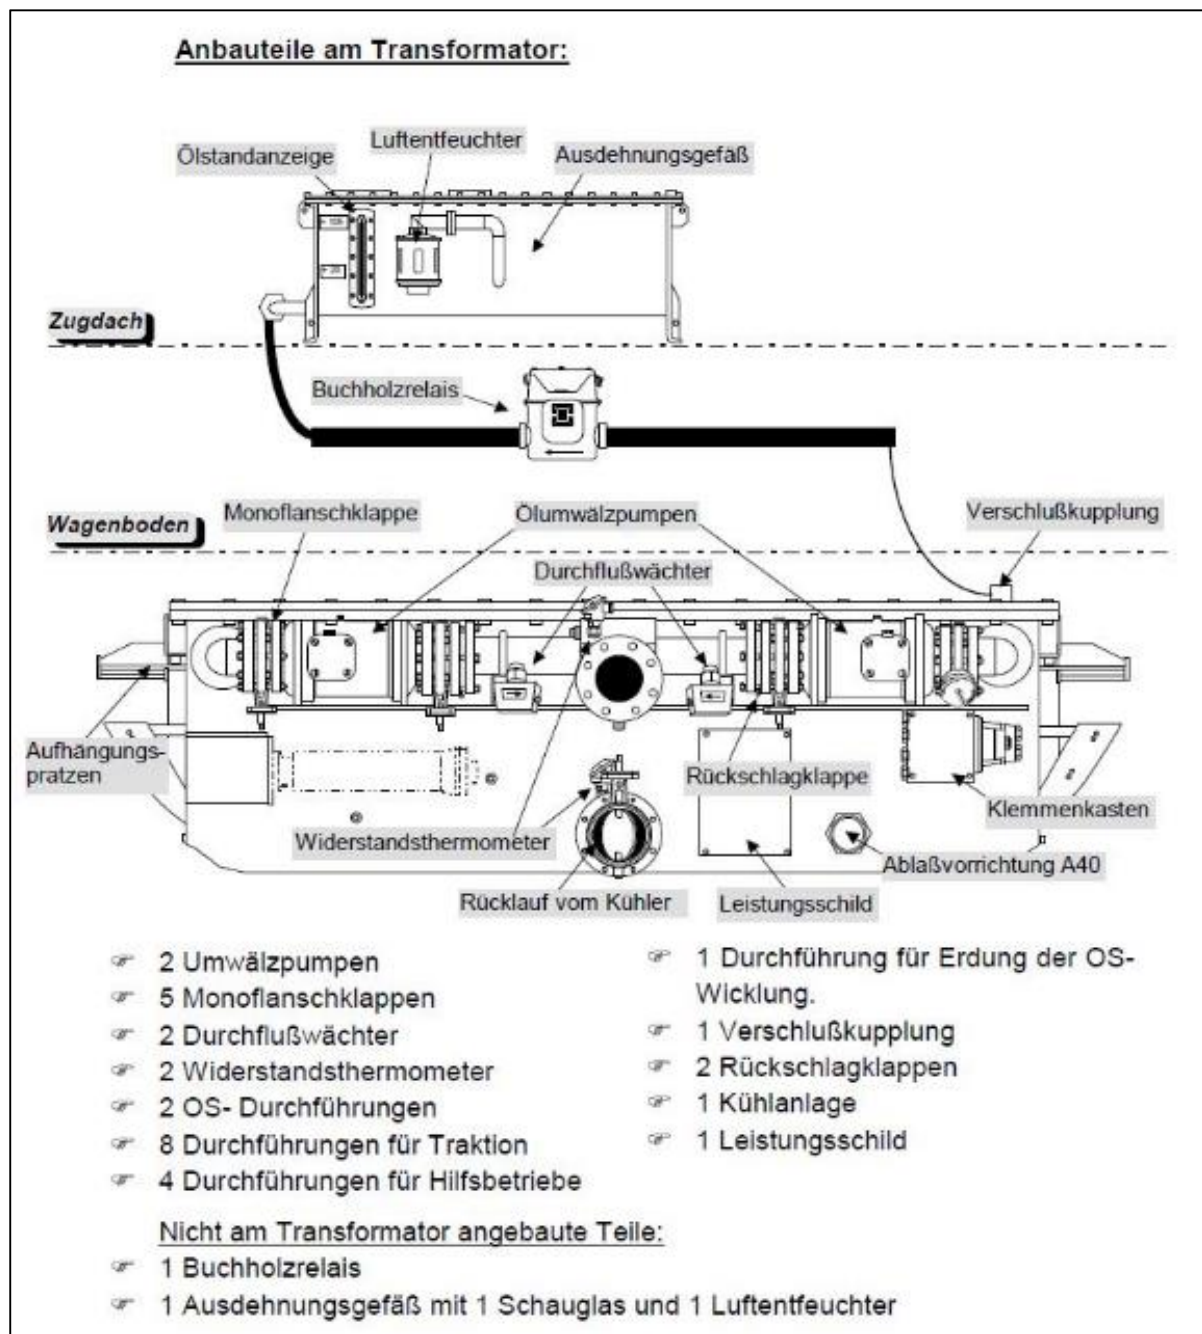
Abbildung 13: Skizze Haupttransformator mit Anbauteilen⁹

Der Transformator wurde für eine Einbaulage unterflur, quer zur Fahrtrichtung konstruiert. Als Kühlflüssigkeit dient ca. 1.640 l (ca.1.300 kg) Transformatorenöl, welches mittels zweier Umlaufpumpen durch den Haupttransformator und die Kühlanlage gepumpt wird. Eine Skizze des Haupttransformators mit seinen Anbauteilen ist der Abbildung 13 zu entnehmen.

Am 15.08.2018 wurde der Haupttransformator gemäß den Herstellervorgaben im Rahmen der Instandhaltungsstufe (IS) 520 letztmalig vor dem Ereignis überprüft. Diese Überprüfung war ohne Befund. Gemäß Herstellervorgaben ist hierbei keine Öffnung des Transformatorenkessels erforderlich.

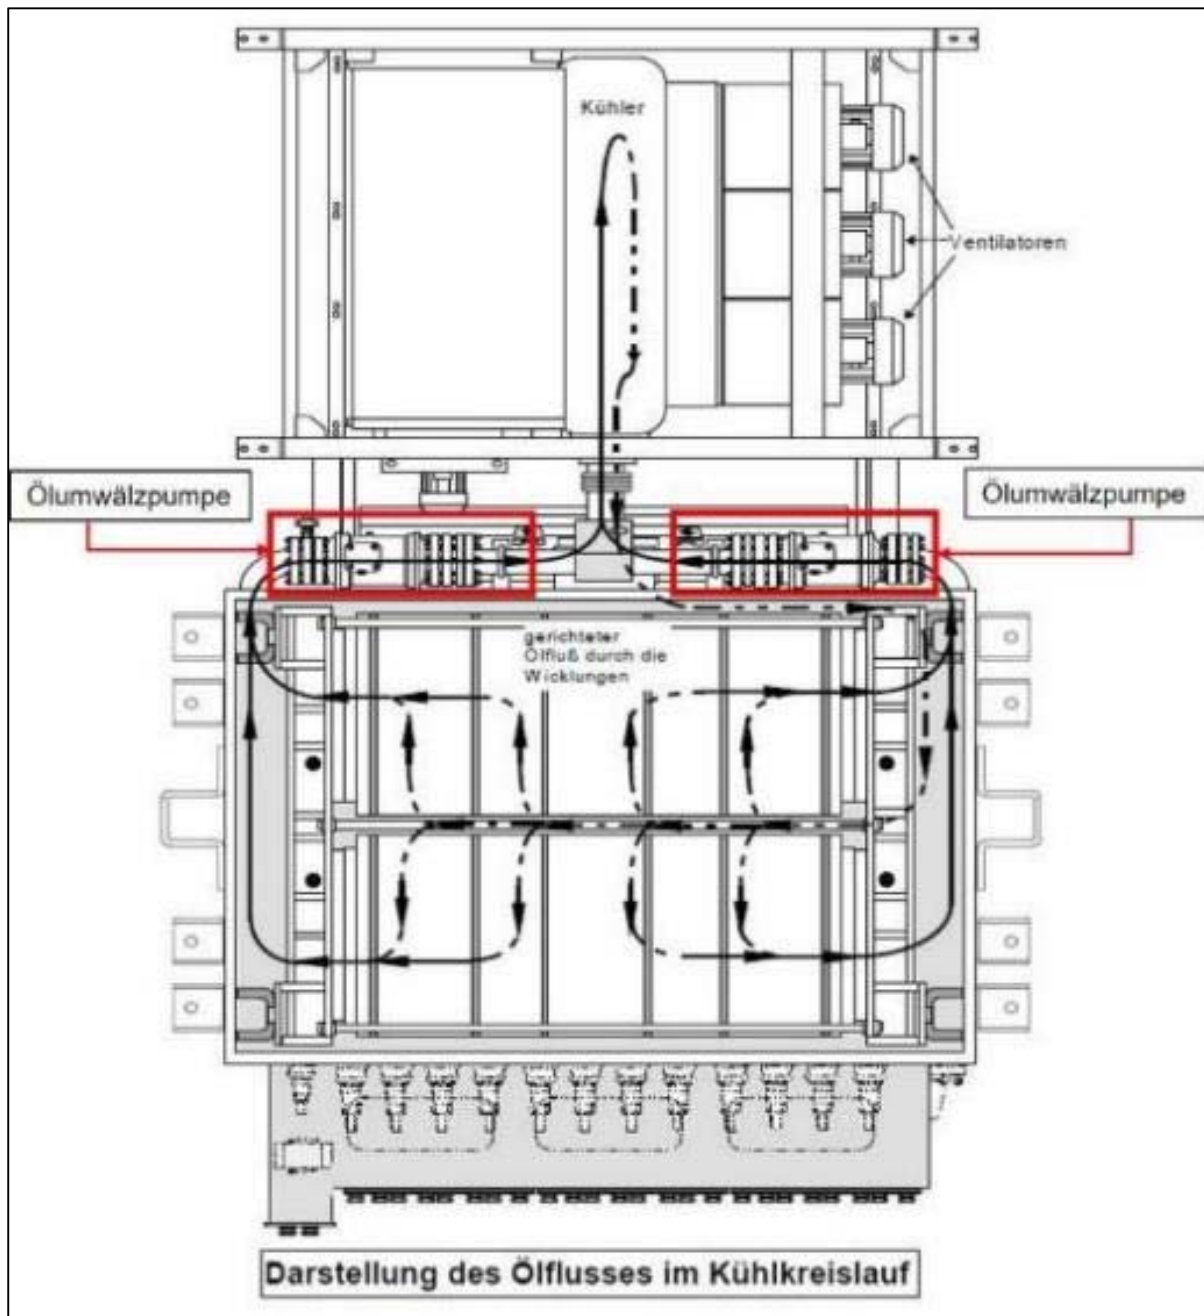
Abbildung 22: schematische Darstellung Ölkühlkreislauf¹⁶

Der Hauptanteil des Transformatorenöls befindet sich im Kessel des Haupttransformators. Von dort aus wird das erwärmte Öl mittels zweier Umwälzpumpen in einen Kühler gepumpt. Die folgende Abbildung veranschaulicht den Ölkühlkreislauf.

Das abgekühlte Öl fließt von dem Kühler durch eine zweite Rohrleitung in den Kessel zurück. Im Kessel strömt es durch im Boden eingebaute Kanäle, welche das Öl in eine Fließrichtung durch die Wicklungen leiten und somit eine gute Abführung der Wicklungswärme gewährleisten. Die Ölumwälzpumpen des Tz 326 wurden zuletzt am 21.03.2016 während der IS 700 (3.300.000 km) aufgrund der Weisung IW-P63/2015 getauscht. Grund für die Weisung

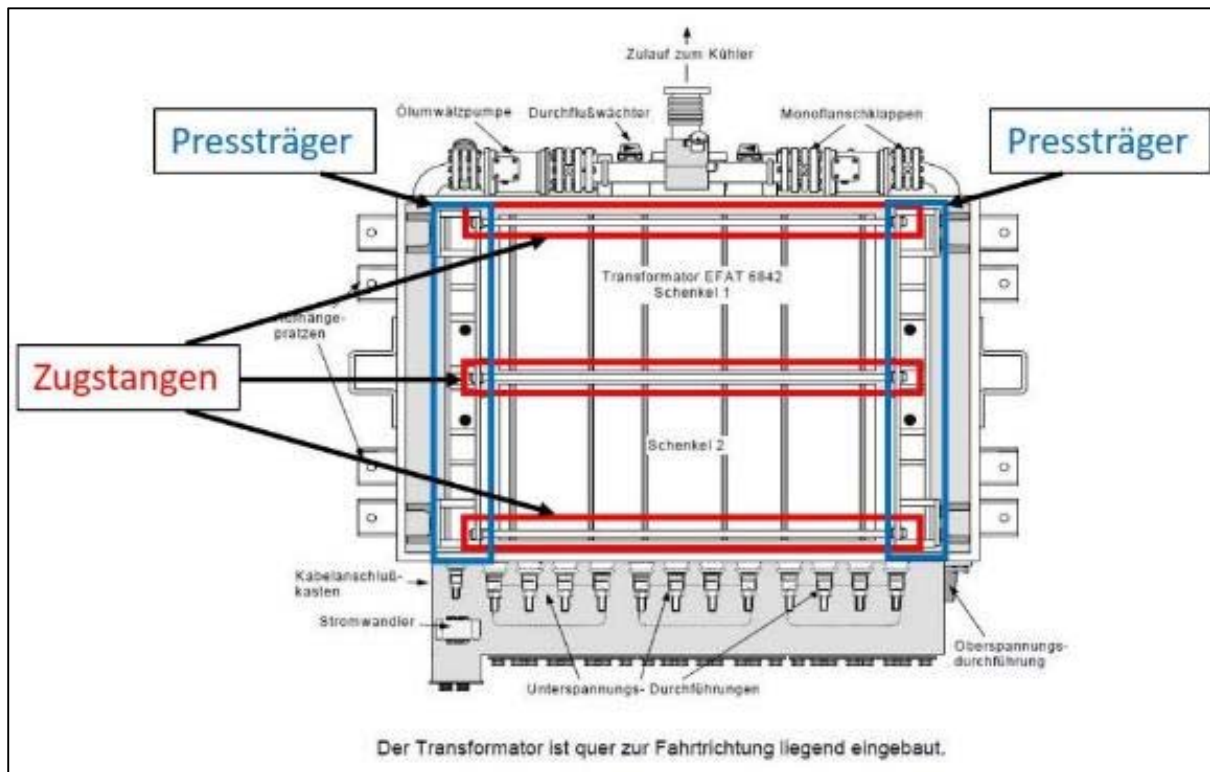
Abbildung 23: Einbausituation Zugstangen und Pressträger¹⁷

Zur Stabilisierung der einzelnen Trafokomponenten werden die Leistungsschenkel zwischen einem oberen und einem unteren Pressträger mit einer Kraft von 720 kN eingepresst. Gehalten wird die Presskraft durch insgesamt sechs Zugstangen (X8 Cr Mn Ni 18.8), die an beiden Enden jeweils oberhalb bzw. innerhalb der Pressträger mit Muttern verschraubt sind.

Die Muttern der äußeren Zugstangen ($\varnothing 18$ mm) werden mit einem Drehmoment von 240 Nm angezogen, um die Verspannung der Pressträger zu gewährleisten. Die Muttern der mittleren Zugstangen ($\varnothing 24$ mm) werden mit einem Drehmoment von 560 Nm angezogen. Die oberhalb der Pressträger befindlichen Muttern aller Zugstangen benötigen wegen der nach außen wirkenden Presskraft kein zusätzliches Anzugsmoment und werden „handfest“ angezogen.

Die Untersuchungen zeigten, dass die mittlere, zum Trafoboden hin angeordnete Zugstange gebrochen war. Die Anordnung der Zugstangen und die Auffindeposition der gebrochenen Zugstange (rot gekennzeichnet) können der folgenden Abbildung entnommen werden.
