# Untersuchungsbericht

Aktenzeichen: 60uu2016-07/007-3323

## Gefährliches Ereignis im Eisenbahnbetrieb

Ereignisart:	Zugkollision
Datum:	22.07.2016
Zeit:	07:49 Uhr
Bahnhof:	Plochingen
Weiche:	64W91
Kilometer:	0,50

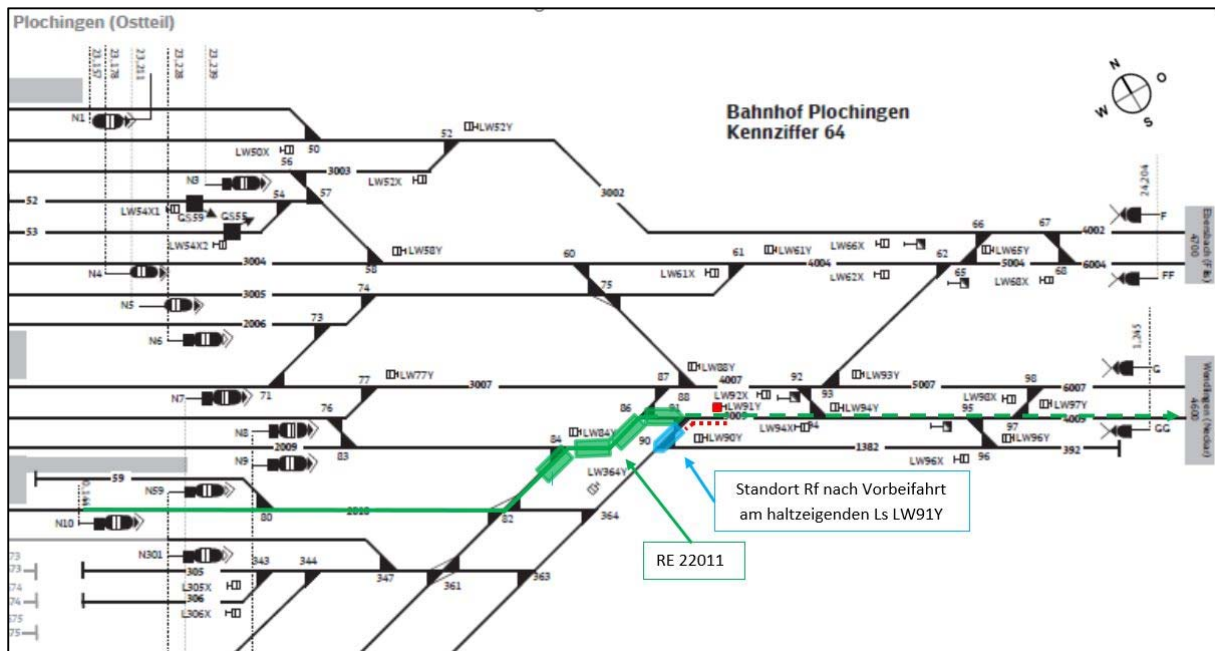
Abbildung 2: Systemskizze mit Ereignisstelle<sup>2</sup>

Die Kollision ereignete sich innerhalb des Bahnhofs Plochingen im Ausfahrbereich der Strecke 4600 nach Wendlingen auf der Weichenverbindung 64W90/64W91. Zum besseren Verständnis wird im Folgenden bei der Bezeichnung der Fahrstraßenelemente, sofern nicht erforderlich, auf die Nennung der Betriebsstellenkennziffer „64“ des Bf Plochingen verzichtet.

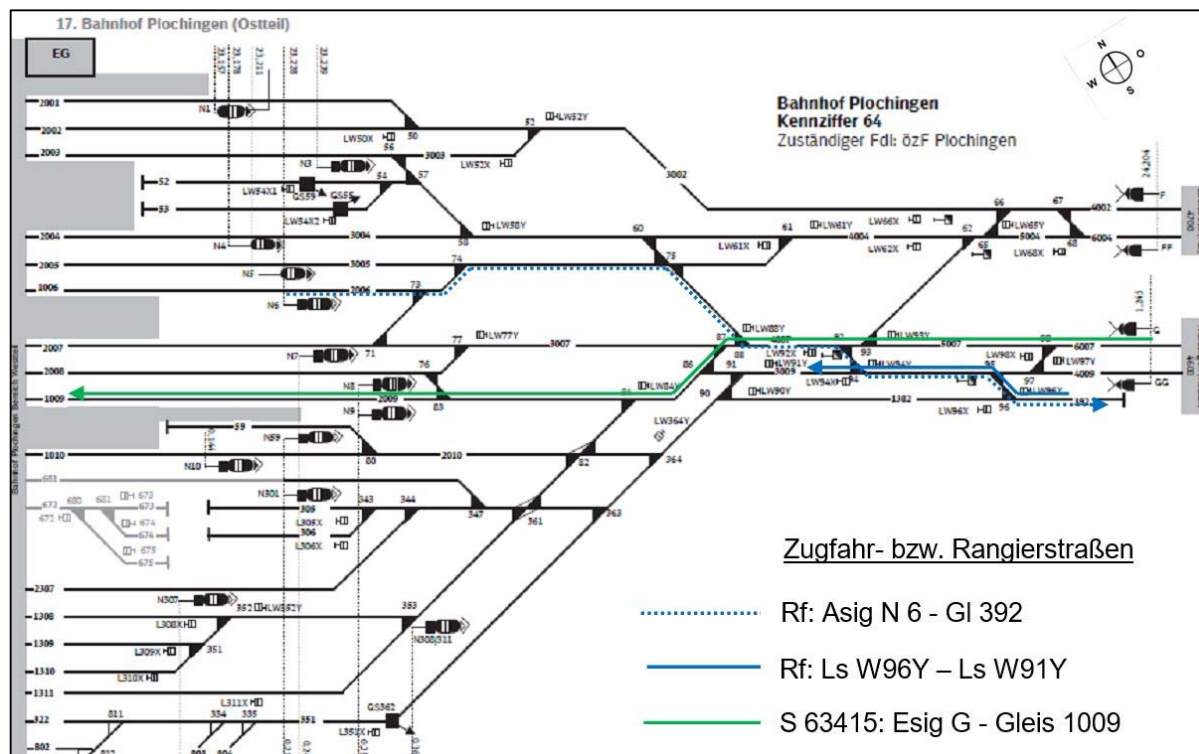
Abbildung 9: Zug- und Rangierfahrten - Vorlauf<sup>8</sup>

Uhrzeit	Aufzeichnung DOKU	Bediener	Erläuterung
07:28	Rangierstraße 64N6-64LW92X und 64LW9 2X-64G392X eingestellt	4206	Rf von Gl 6 (ankommende RB zum Umsetzen nach Gl 392
07:29			Rangierfahrt beginnt am Ausfahr-signal (Asig) N 6
07:31			Rangierfahrt erreicht Zielgleis 392
07:34:07	Zugstraße Esig 64G – nach 64ZU9	Zuglenkung	Einfahrt für S 63415 von Wendlingen Esig G nach Gleis 9
			W 91 läuft als Flankenschutzweiche in Linkslage
07:34:11	Rangierstraße Ls 64LW96Y nach Ls 64LW94Y und weiter bis Ls 64LW91Y	4106	Rangierstraße für Rückfahrt der Rf, jedoch zunächst nur bis Ls W91Y, da die Einfahrt der S 63415 abgewartet werden muss.
07:34:45	W 64W96 Rotbelegung (Rechtslage)		Rangierfahrt fährt vom Wendgleis 392 wieder los.
07:35:14	Abschnitt 64G3009 Rotbelegung		Rf fährt auf das Halt zeigende Ls W91Y zu.

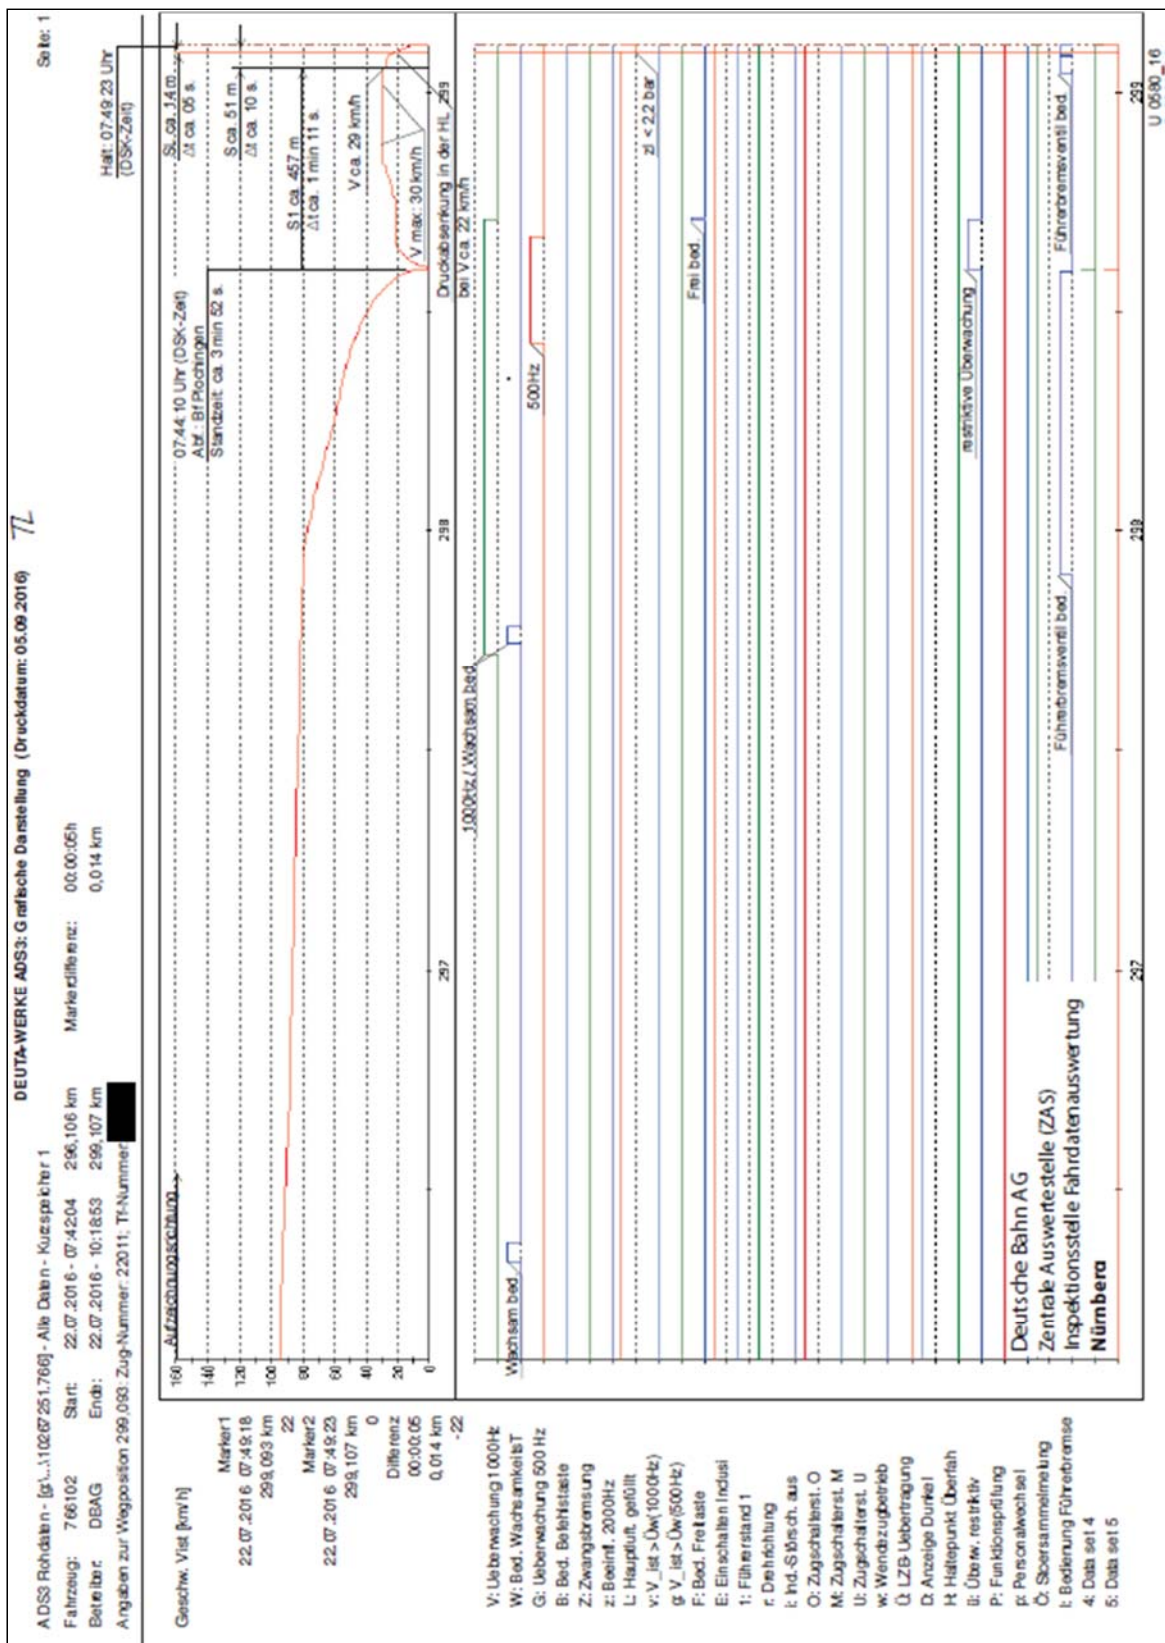
Abbildung 12: Grafische Darstellung der EFR des RE 22011<sup>11</sup><sup>11</sup> Quelle: DB ZugBus Regionalverkehr Alb-Bodensee/ZAS

- 07:44:10 Uhr (DSK-Zeit): Halt (Registrierung  $V = 0 \text{ km/h}$ ), Verkehrshalt im Bf Plochingen, Standzeit 3 min 52 s.
- 07:44:23 Uhr (DSK-Zeit): restriktive Überwachung der PZB-Fahrzeuganlage aktiv.
- 07:48:02 Uhr (DSK-Zeit): Beginn Fahrtbewegung (Fortsetzen der Zugfahrt nach Verkehrshalt).
- 07:48:27 Uhr (DSK-Zeit): Taste "Frei" bedient, bei ca. 21 km/h.
- 07:49:12 Uhr (DSK-Zeit): Führerbremsventil bedient, bei ca. 29 km/h.
- 07:49:13 Uhr (DSK-Zeit): Beginn Geschwindigkeitsreduzierung aus einer Geschwindigkeit von ca. 29 km/h.
- 07:49:18 Uhr (DSK-Zeit): Starke Druckabsenkung in der Hauptluftleitung des Zuges bei einer Geschwindigkeit von ca. 22 km/h durch Einleiten einer Schnellbremsung durch den Tf.
- 07:49:23 Uhr (DSK-Zeit): Halt (Registrierung:  $V = 0 \text{ km/h}$ ).

Der Fahrtverlauf des RE 22011 für den untersuchten Fahrtabschnitt ist aus der folgenden grafischen Darstellung der EFR-Daten ersichtlich.

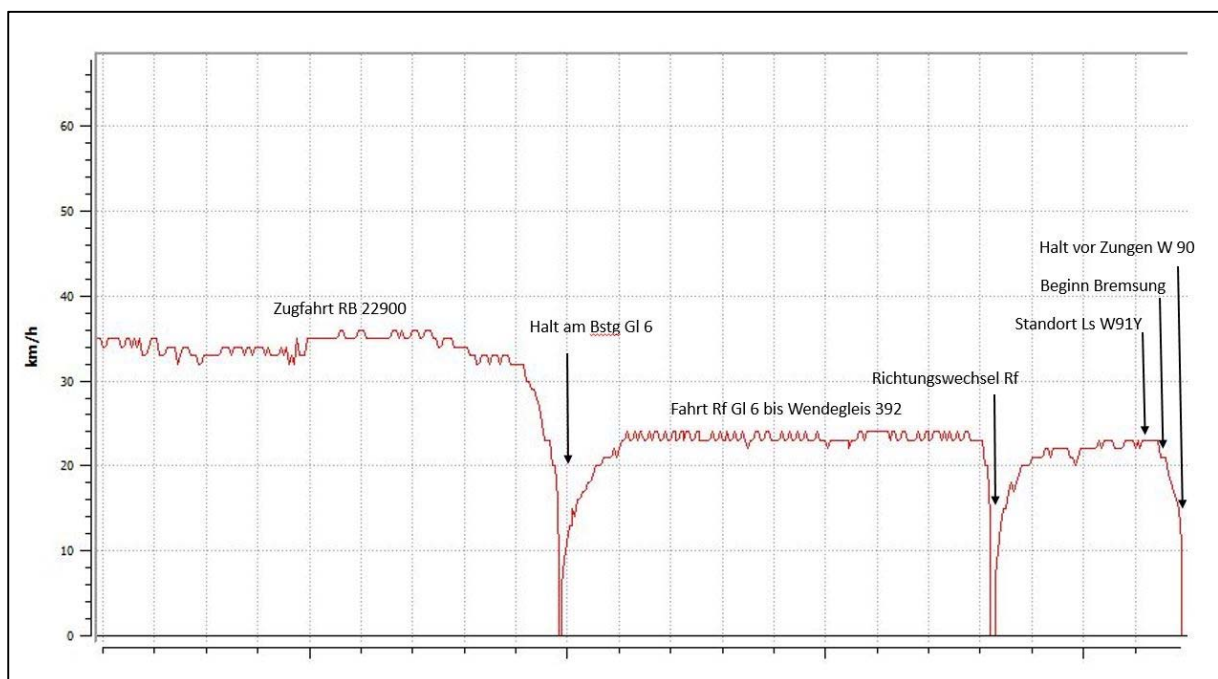
Abbildung 13: Grafische Darstellung der EFR-Daten der Rf

Der Triebwagen 95 80 0650 012–7 war mit einer induktiven Zugsicherungsanlage PZB 90 ausgerüstet. Diese war eingeschaltet. Alle Daten wurden vollständig und fehlerfrei aufgezeichnet. Die registrierten Zeiten stimmen weitgehend mit den Zeiten des ESTW sowie den Daten des RE überein. Die zulässige Rangiergeschwindigkeit von 25 km/h wurde im Betrachtungszeitraum nicht überschritten.

Nach dem Ende der vorangegangenen Zugfahrt begann die Rf mit einer registrierten DSK-Zeit von 07:29:34 Uhr mit der Umsetzbewegung. Um 07:31:50 Uhr erreichte die Rf das Wendegleis. Der Tf wechselte den Führerstand und fuhr nach einer Standzeit von 3 min 24 sek um 07:35:14 Uhr wieder los. Die Rf bewegte sich mit einer gleichmäßigen Rangiergeschwindigkeit von max. 23 km/h vorwärts. Nach ca. 320 m begann eine deutliche Haltebremsung bei 21 km/h, die nach weiteren 40 m um 07:36:20 Uhr interner DSK-Zeit zum Halt des Fahrzeugs führte. Die unzulässige Vorbeifahrt am Ls W91Y wurde nicht registriert, da Ls in der Regel nicht mit PZB-Magneten ausgerüstet sind. Nach dem Anhalten sind keine Fahrzeugbewegungen mehr registriert.
