Untersuchungsbericht

Aktenzeichen: BEU-uu2018-05/003-3323

Gefährliches Ereignis im Eisenbahnbetrieb

| Ereignisart: | Zugkollision |

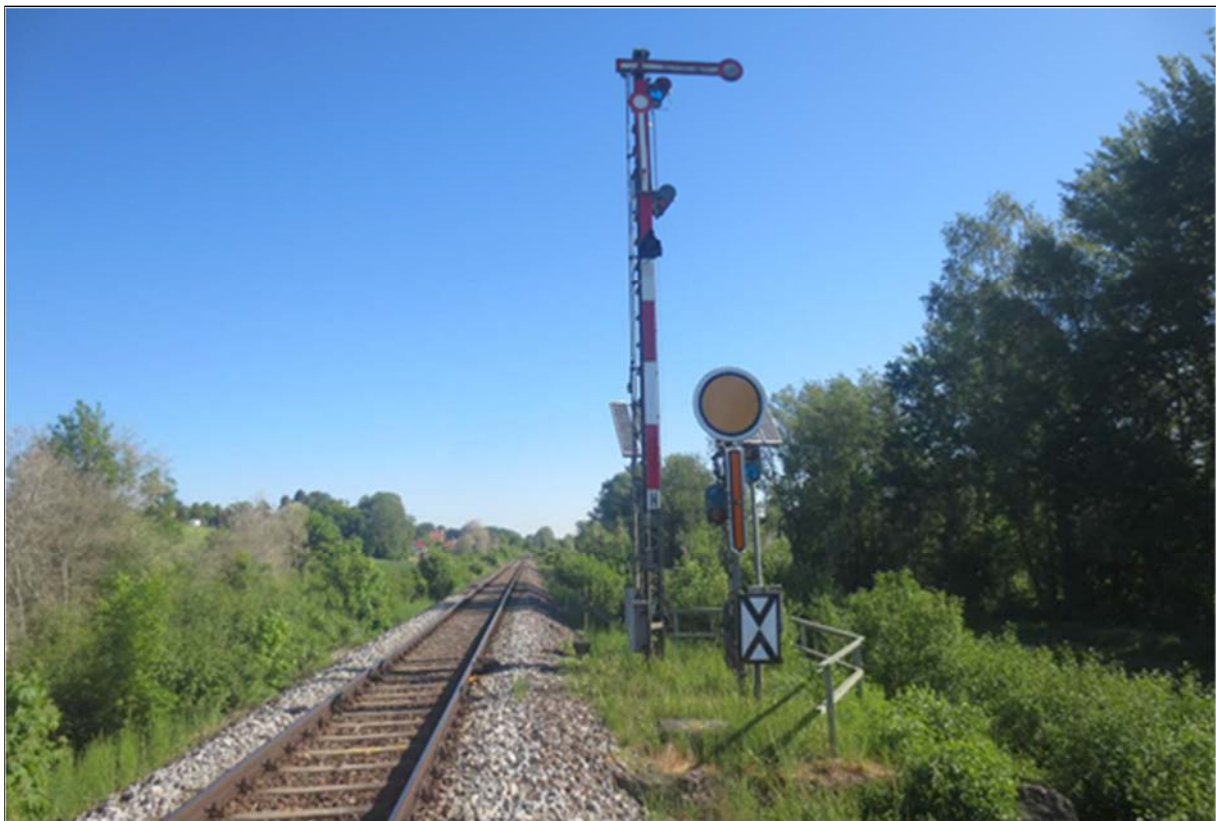
Abbildung 3: Esig H aus Richtung Dasing

Die nachfolgenden zwei Bilder zeigen den Bereich vom Einfahrtsignal (Esig) H in Richtung Bf Aichach bis zur Unfallstelle. Der vor dem Ausfahrtsignal (Asig) F wartende Güterzug DGS 98907 war für den Tf des Personenzuges DPN 86696 erst nach dem Einfahren in den Rechtsbogen vor der Einfahrweiche erkennbar. Bis zur Kollision verblieb dann nur noch eine Wegstrecke von ca. 130 m.

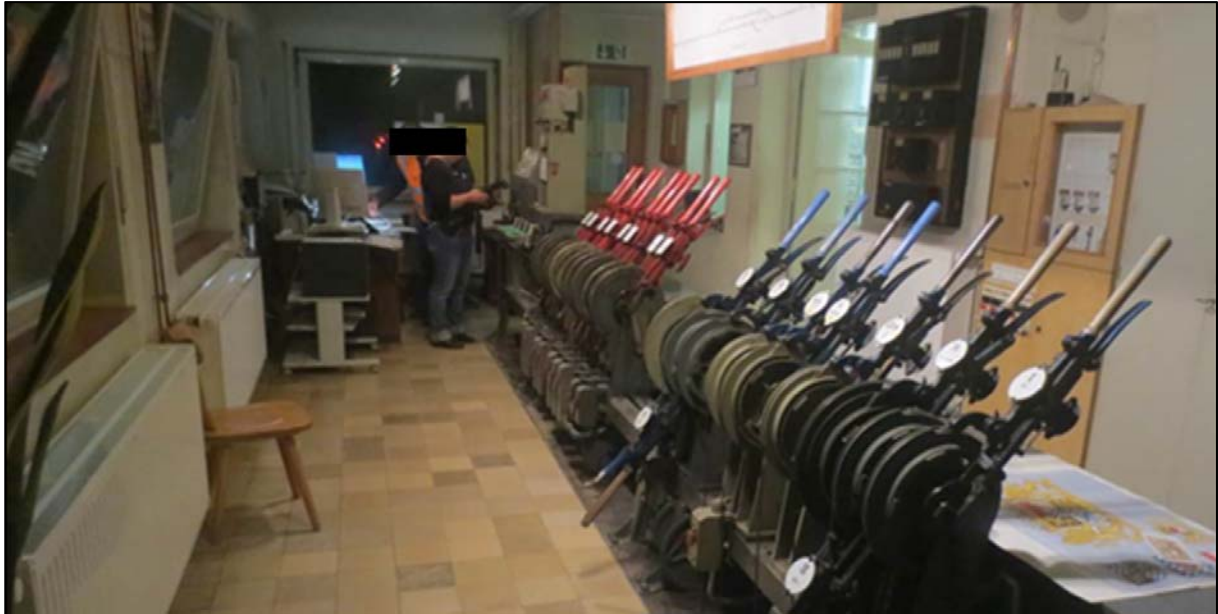
Abbildung 7: Innenansicht Stellwerk Bf Aichach mit Hebelbank

Das Stellwerk des Bf Aichach befindet sich im ehemaligen Empfangsgebäude am Hausbahnsteig. Es handelt sich um ein mechanisches Stellwerk der Einheitsbauart, das 1949 in Betrieb ging. Der Bf Aichach war noch mit Formsignalen ausgestattet.

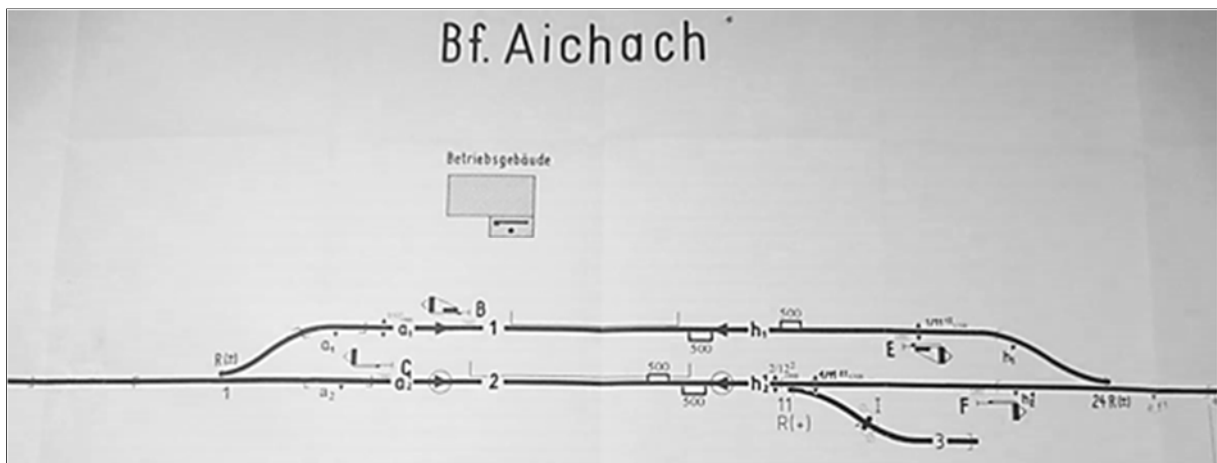
Abbildung 8: Schematischer Lageplan Bf Aichach

Oberhalb der Bedieneinrichtung der Fahrstraßenhebel verfügt das Stellwerk Aichach über eine Anzeigeeinrichtung zur Strecken-Gleisfreimeldeanlage. Diese zeigt dem FdL eine Gleisbelegung der zulaufenden Streckengleise an. Die Grenzen der Gleisfreimeldeanlage sind die jeweiligen Spitzen der Einfahrweichen Weiche 1 und Weiche 24. Die Bahnhofsgleise dazwischen sind technisch nicht überwacht.
