KÖZLEKEDÉSBIZTONSÁGI  
SZERVEZET

# **ZÁRÓJELENTÉS**

**2012-554-5  
VASÚTI BALESET**

**Szolnok állomás  
2012. augusztus 14.  
45518-1 sz. vonat**

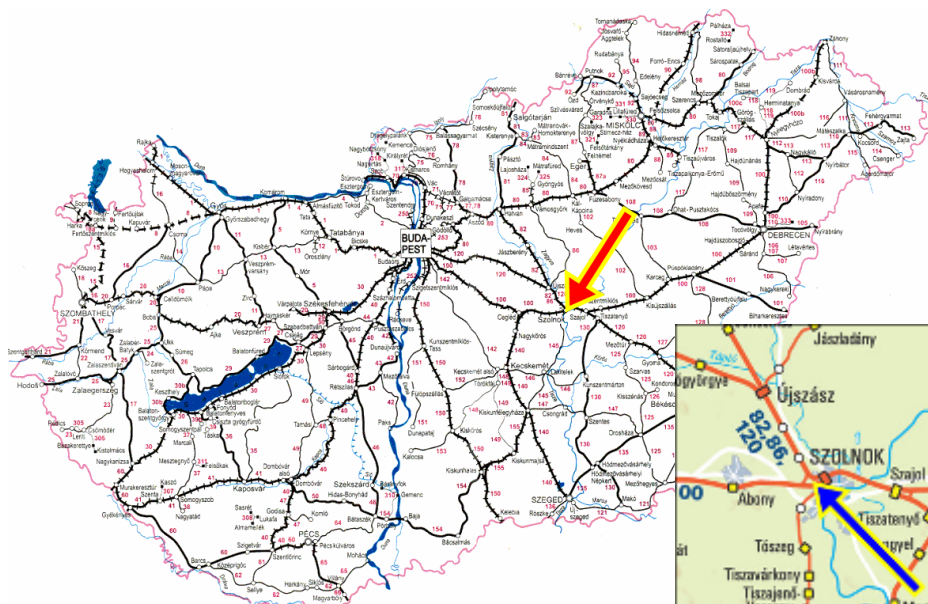
1. ábra: Az eset helye

100 sz. vasútvonal, Szolnok állomás, (1, 2. ábra)

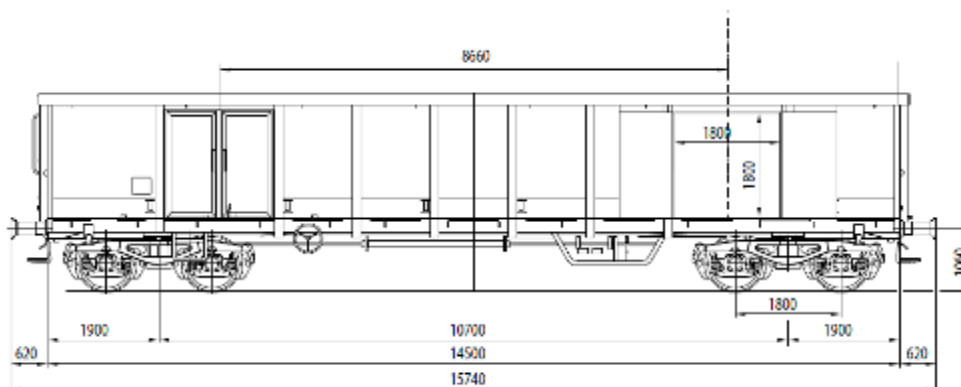
**6. ábra: Az Eanos kocsi jellegrajza**

A siklott jármű egy Eanos típusú teherkocsi volt. Az ilyen jellegű nyitott, acélpadlós teherkocsit jellemzően időjárásnak ellenálló tömegárak fuvarozására használják (szén, vasérc, ócskavas, stb.).

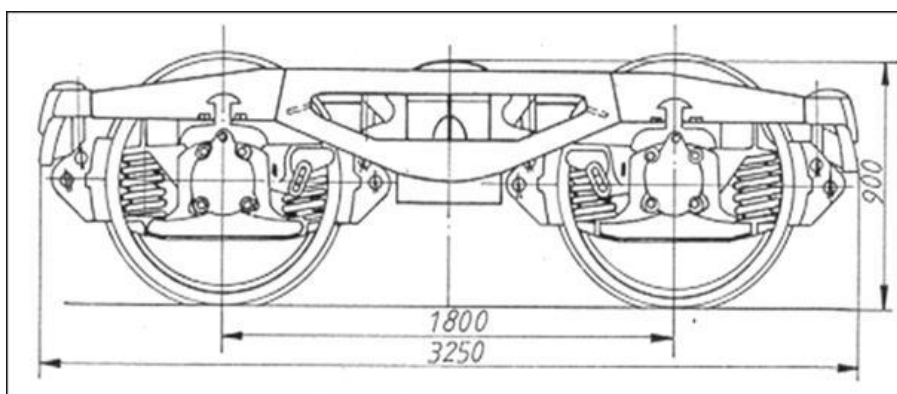
**7. ábra: Y25 típusú forgóváz**

Az esetben részes teherkocsi Y25 jelű forgóvázal rendelkezik.

A rugózás lengéscsillapítását a csapágyvezetékek belső oldalán elhelyezett mangánlapos súrlódásos lengéscsillapítók végzik. A kerékpárok szoros vezetésűek. A kocsiszekrény a kereszttartóra hegesztett, gömbfészkes, önkénésű műanyag betéttel rendelkező forgótányéron keresztül támaszkodik fel.

A forgóváz fix oldalsó csúszótámokkal rendelkezik.
